**Požadavek na zajištění operativní činnosti, údržby, opravy  
a servisu objektů ve správě OŘ Ostrava**

Ostružná - výpravní budova

| Název přílohy:<br><br>Technická zpráva | | Souprava: |

**Opatření proti hnízdění ptactva**  
**Ostružná, Zábřeh na Moravě, Staré Město u U.H.,**  
**Prostějov**

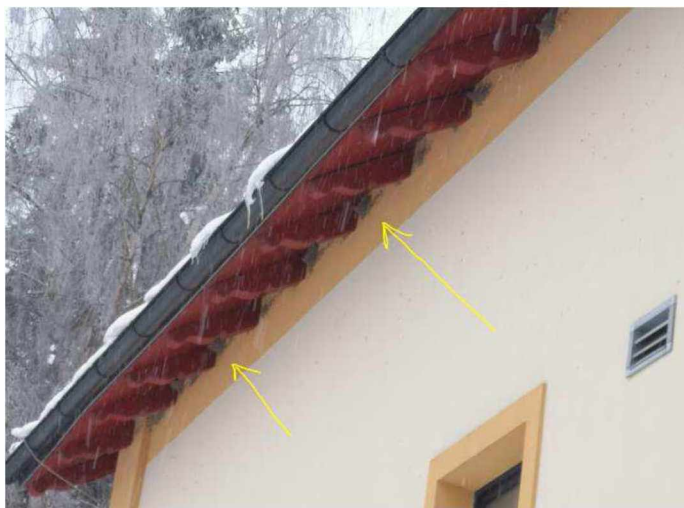
#### Ostružná

Na východní fasádě, pod římsou střechy, se vyskytuje početné hnízdění vlaštovek/jiříček. Opatření provedena nejsou.

Bude osazen dvojhrotový liniový systém proti hnízdění vlaštovek/jiříček

- pod celý obvod střešní římsy a pod římsu přístavby 1NP u koleje.

Rozsah viz zákresy do fotografií.

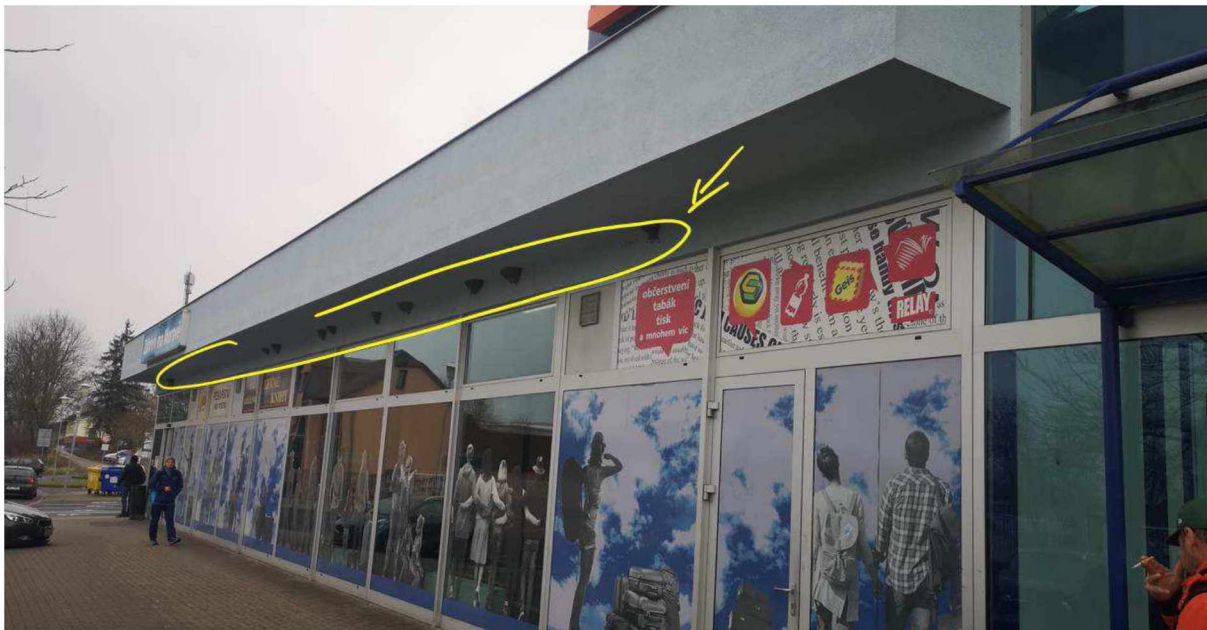
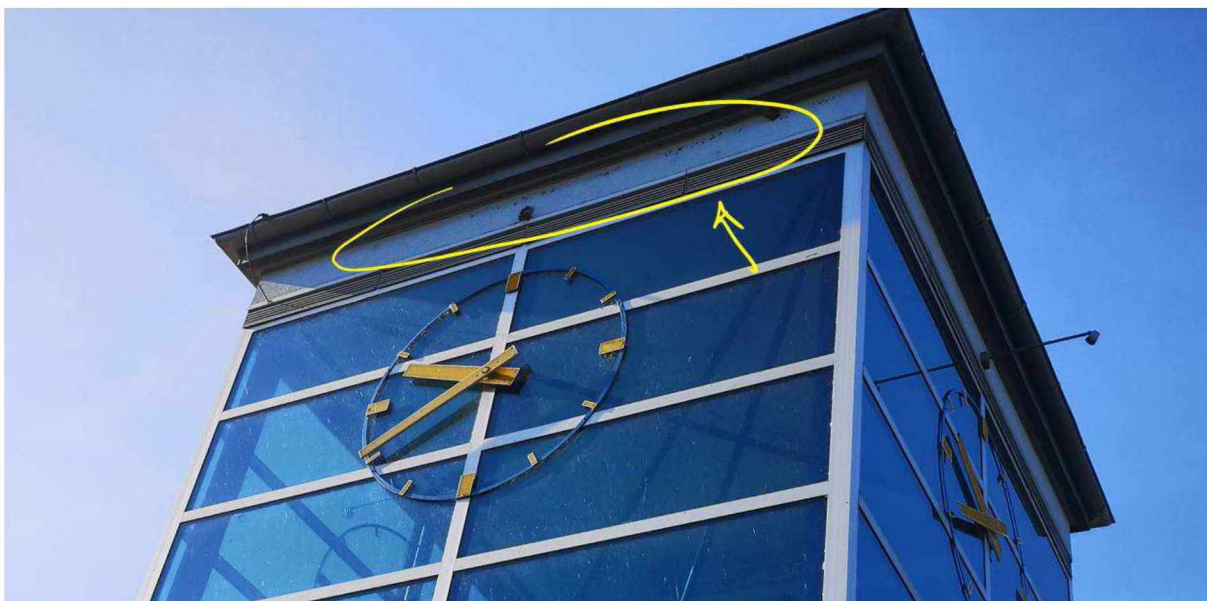
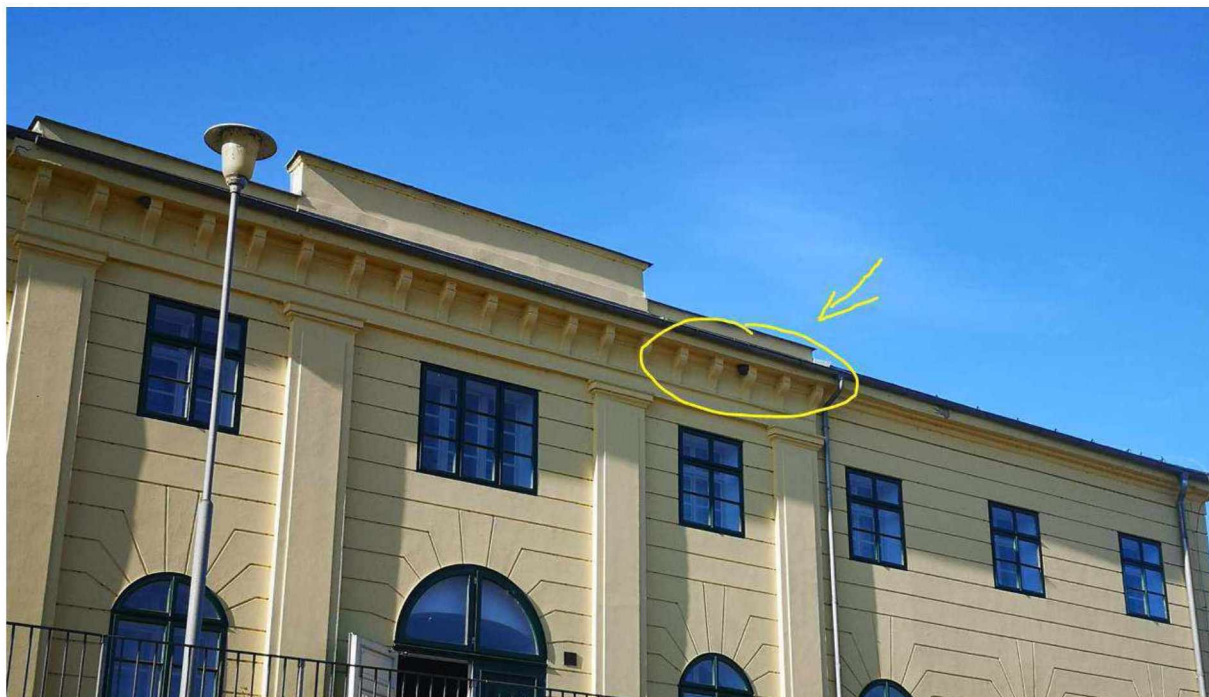
### Zábřeh na Moravě

Na severovýchodní fasádě historické budovy, přístavby v uliční úrovni a pod střešní římsou hodinové věže se vyskytuje početné hnízdění vlaštovek/jiříček. Dle informací od správce se výskyt hnízd po předchozím odstranění opakoval. Opatření provedena nejsou.

Bude osazen dvojhrotový liniový systém proti hnízdění vlaštovek/jiříček

- pod římsu nové přístavby odbavovací haly
- pod římsu střechy hodinové věže
- pod římsu střechy po třech stranách historické výpravní budovy (tedy mimo stranu u koleje)

Rozsah viz zákresy do fotografií.

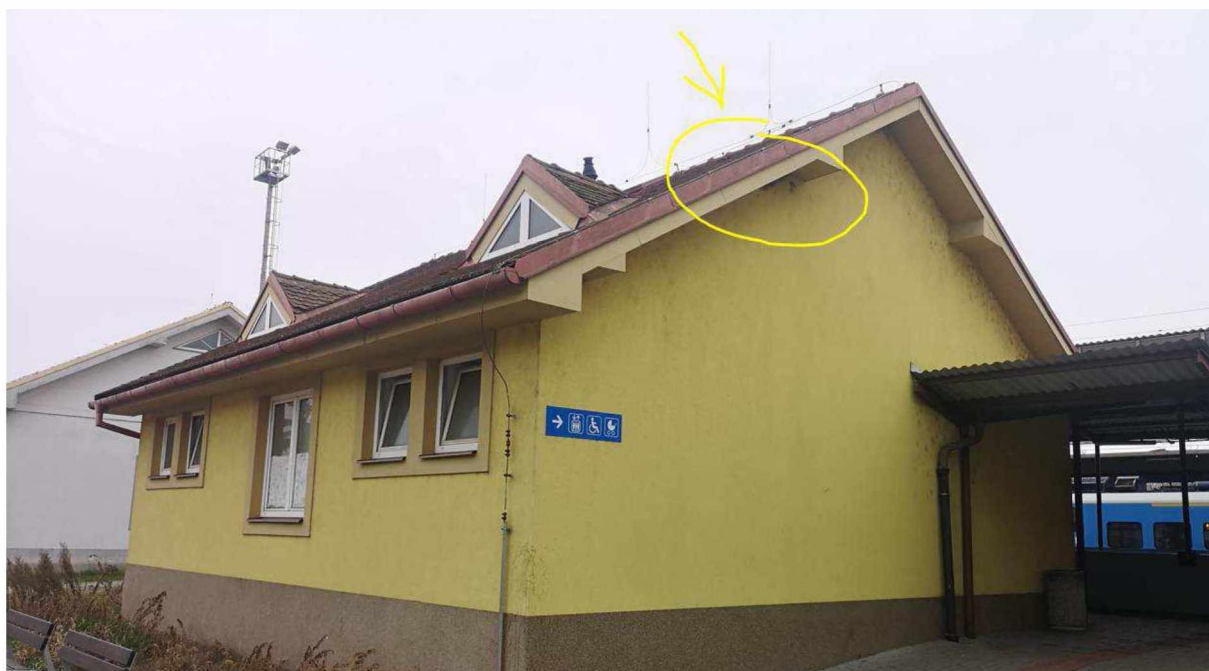
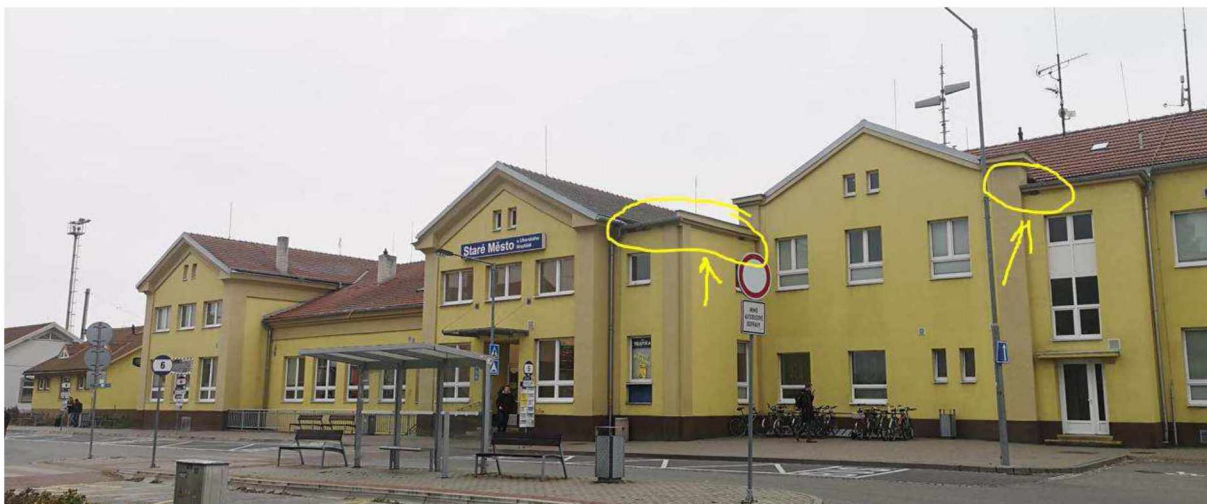
#### Staré Město u Uherského Hradiště

Pod římsami střechy celé výpravní budovy a samostatného objektu toalet se vyskytuje početné hnízdění vlaštovek/jiříček.

Na hranách střech dochází k sedání holubů – opatření byla provedena v minulosti osazením hrotového systému, část liniových hrotů je již uvolněná.

Bude osazen dvojhrotový liniový systém proti hnízdění vlaštovek/jiříček

- Pod veškeré římsy střechy výpravní budovy, mimo část nad zastřešením u koleje
- Pod římsy střechy objektu toalet, mimo část nad zastřešením u koleje

Rozsah viz zákresy do fotografií.

V době provádění bude revidován stav provedených opatření (hrotových systémů) proti sedání holubů a poškozené části budou opraveny/nahrazeny.

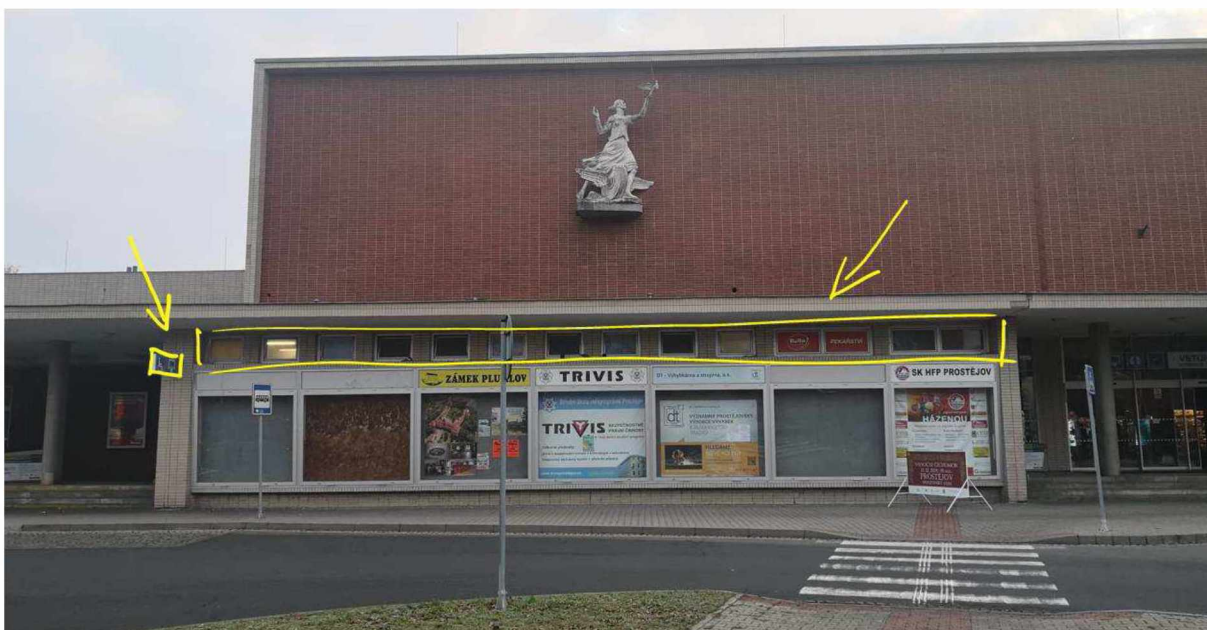
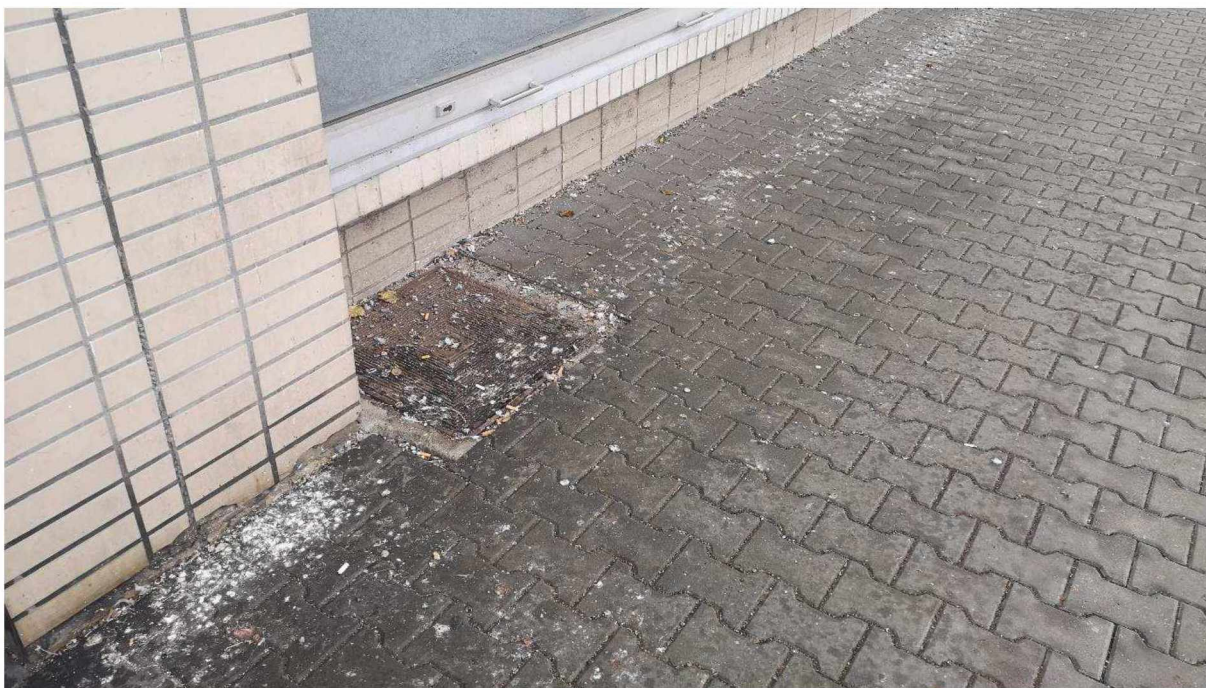
### Prostějov hlavní nádraží

Na fasádě z ulice dochází v okenní nise a taktéž na vykonzolované tabuli OS k sedání holubů a znečišťování chodníku. Opatření provedena nejsou.

V okenní nise z uliční strany bude osazena síť proti holubům, síť bude zalícována s obvodem zdiva/parapetu.

Na vykonzolované tabuli orientačního systému bude osazen hrotový systém, stejně jako na tabuli s názvem stanice nad vstupem do VB.

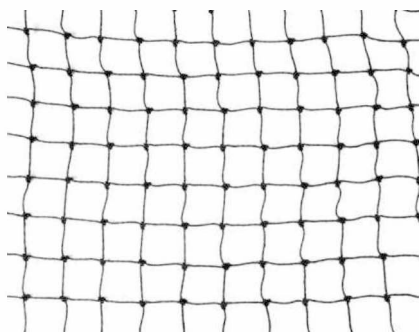
### Celoplošné zasítování:

- polyethylenová síť, černá/tmavá, oko 50x50 mm
- nerezová napínací lanka, kotvená do stávajících konstrukcí pomocí pozinkovaných úhelníků nebo šroubovaných ok, dle aktuálního stavu a místa v konstrukci
- spojování sítí a jejich kotvení k napínacím lankům pomocí hliníkových ok

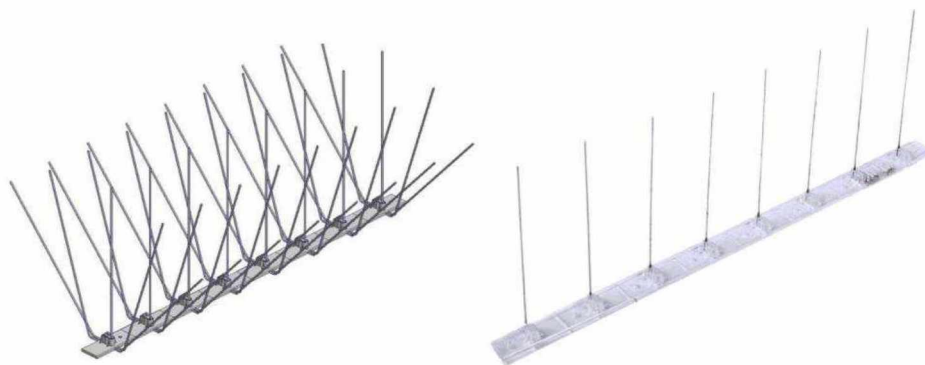
### Hroty

- liniová ochrana horního líce prvku proti usednutí ptáka či proti hnízdění
- plastová transparentní lišta s jednou až čtyřmi řadami hrotů, podle rozměrů horního líce zabezpečovaného prvku
- hrotový systém bude na prvek nalepen lepícím tmelem

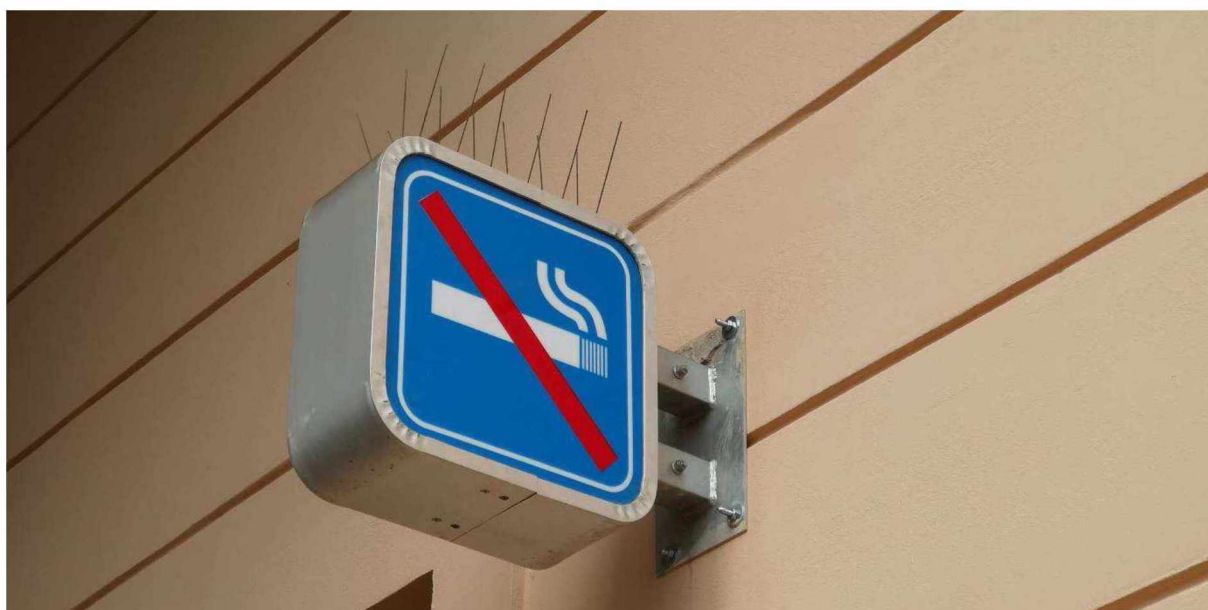
Hrotový systém proti sedání, zejména holubů:

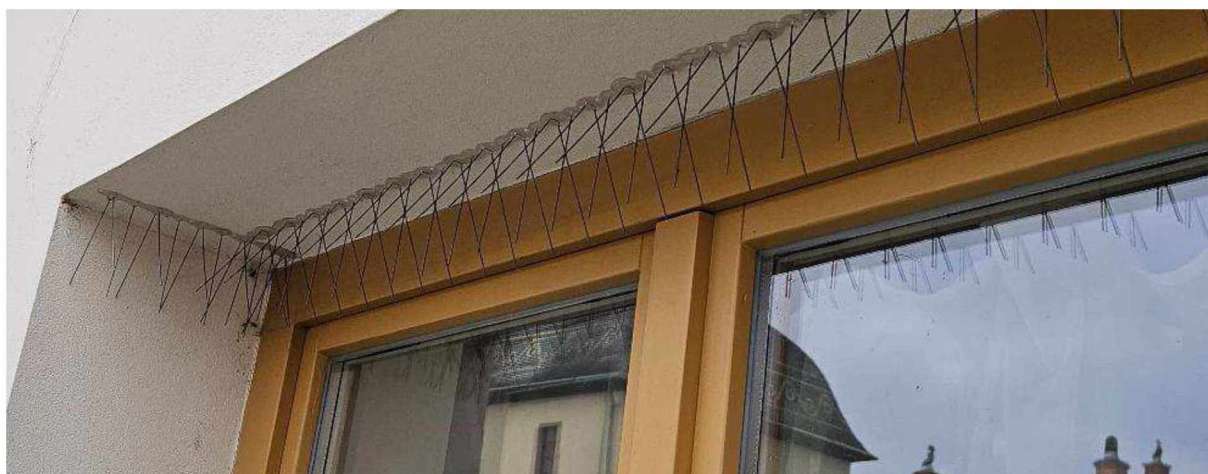
Hrotový systém proti hnízdění vlaštovek / jiříček:

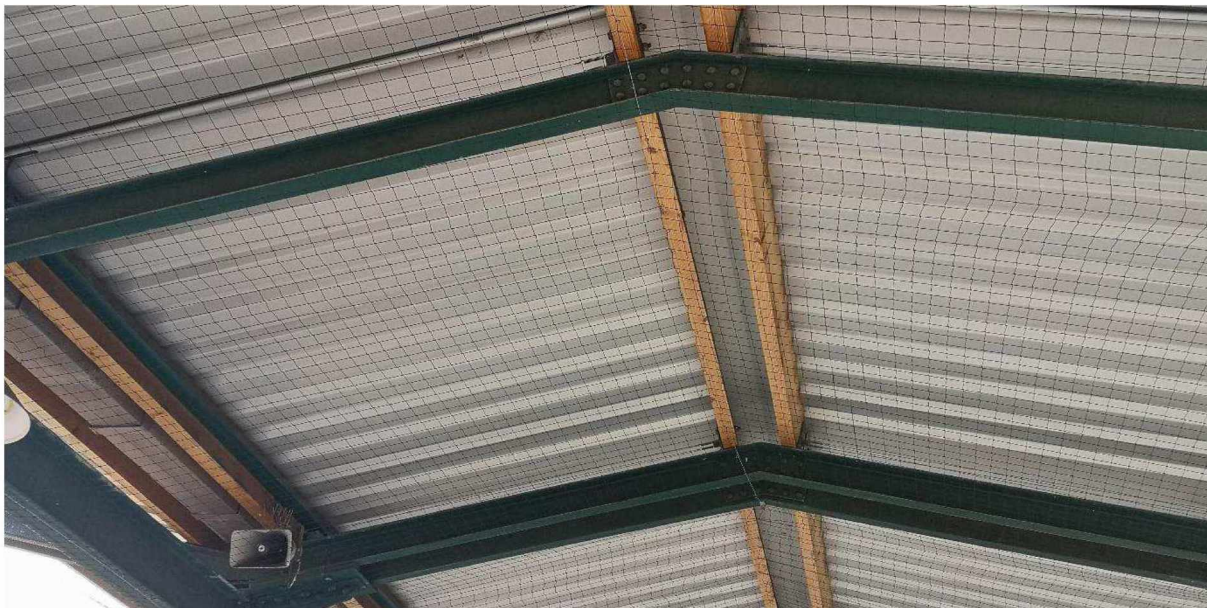
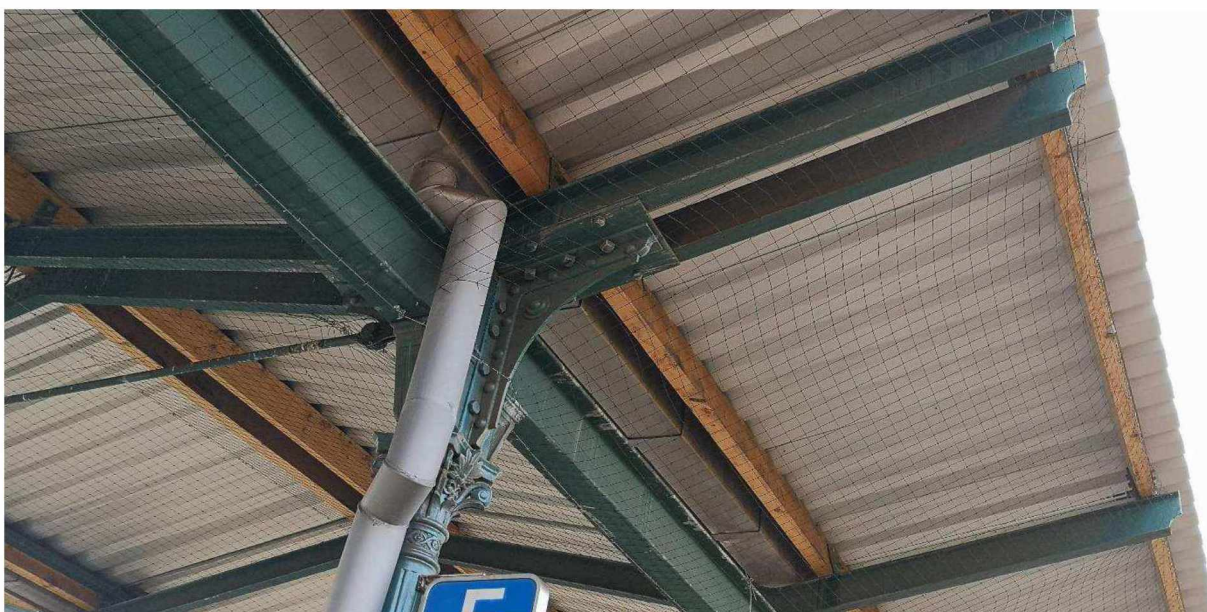
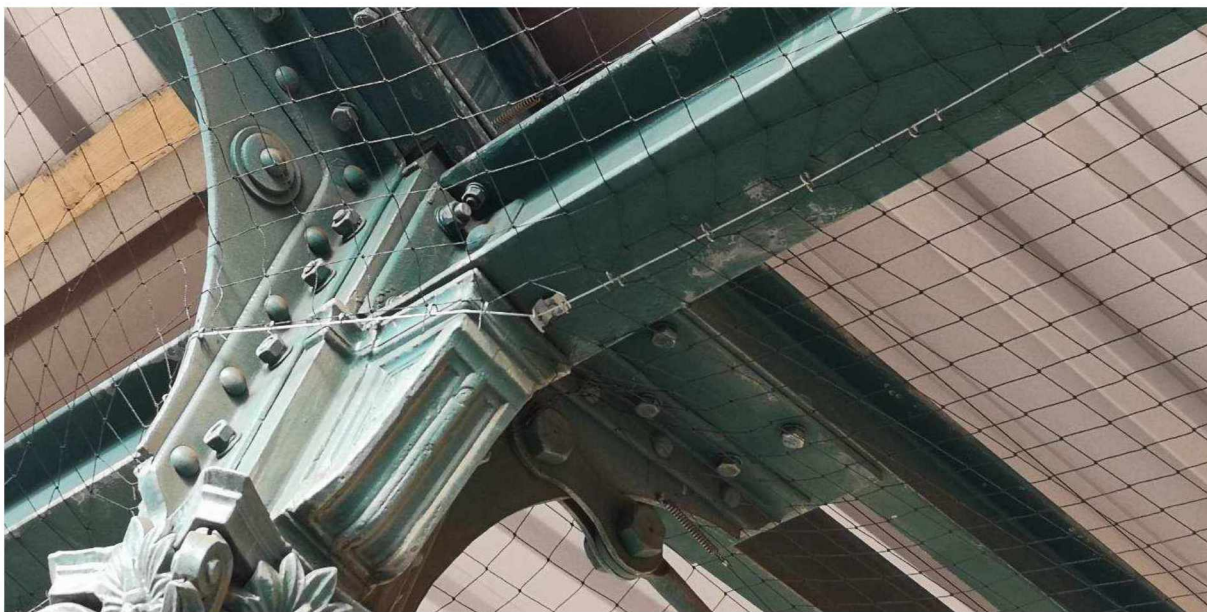
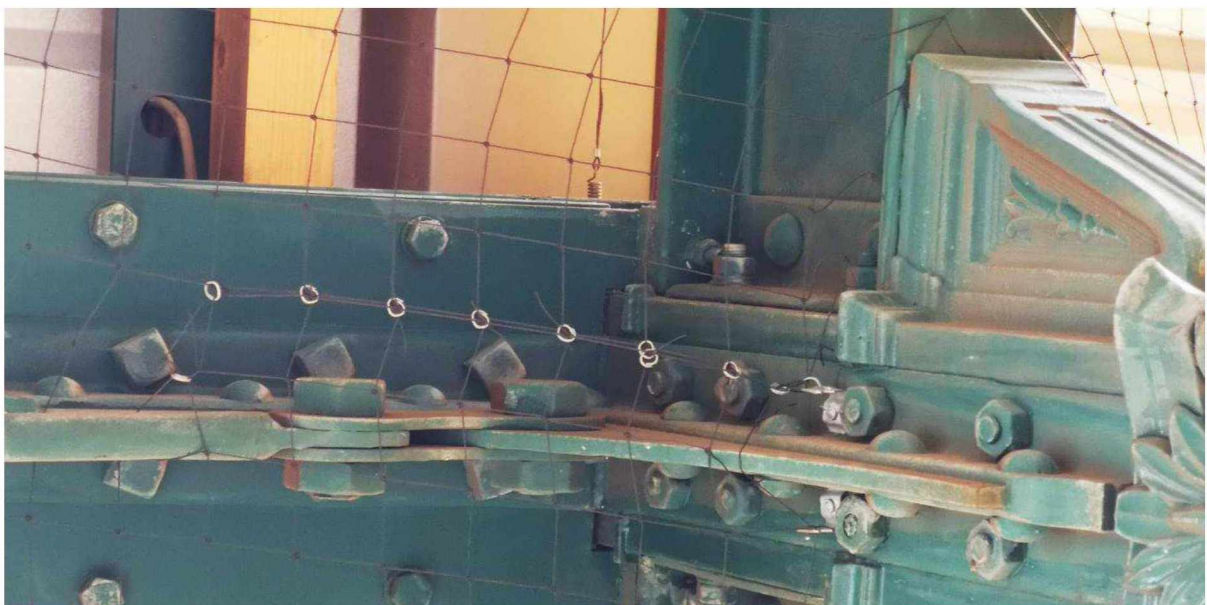
Celoplošné zasíťování:
