ZNALECKÝ POSUDEK: č. 1517-18-2024

ve věci stanovení ceny obvyklé osobního automobilu

ŠKODA YETI

RZ: 6H6 4782

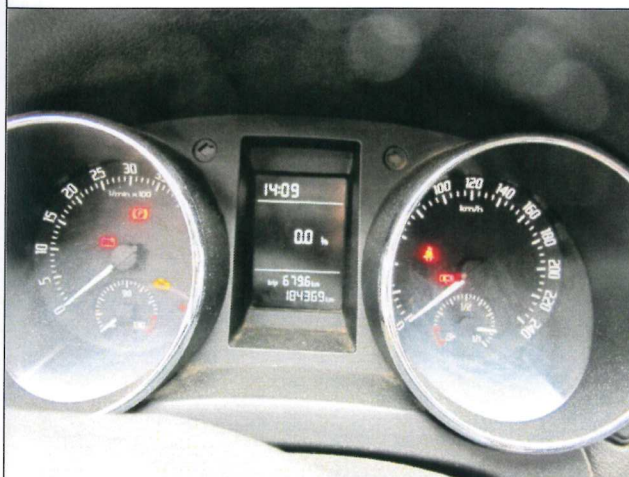
184369_{km}

*Počet ujetých km*

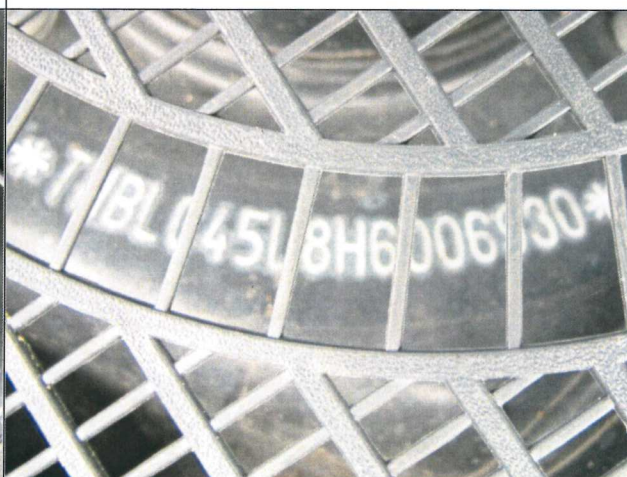
*VIN cod vozidla*

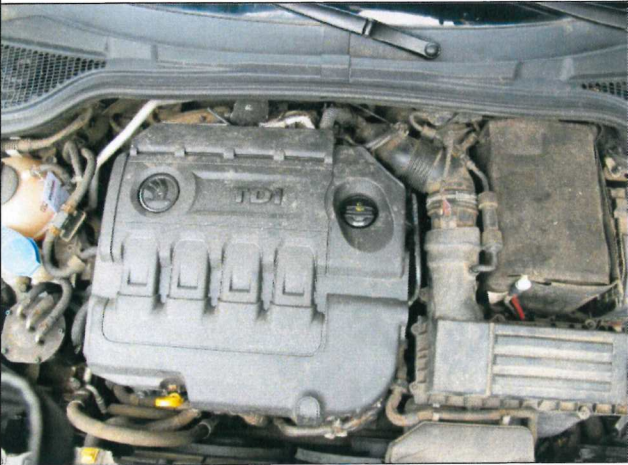
Motorový prostor znečištěný. Spuštění motoru bezproblémové. Přechod do vyšších otáček plynulý, hlučnost motoru zvýšená. Díly motoru z lehkých slitin povrchově zoxidované. Železné díly silně zkorodované. Výfukové potrubí místy povrchově zkorodované. Spony hadic zkorodované, ochranný lak trubek chladicího systému místy oprýskaný. V místě chybějícího laku trubky zkorodované. Průsak oleje ani únik ostatních provozních kapalin nezjištěn.

<i>Motorový prostor shora</i>	<i>Výfukové potrubí a spodek vozidla</i>

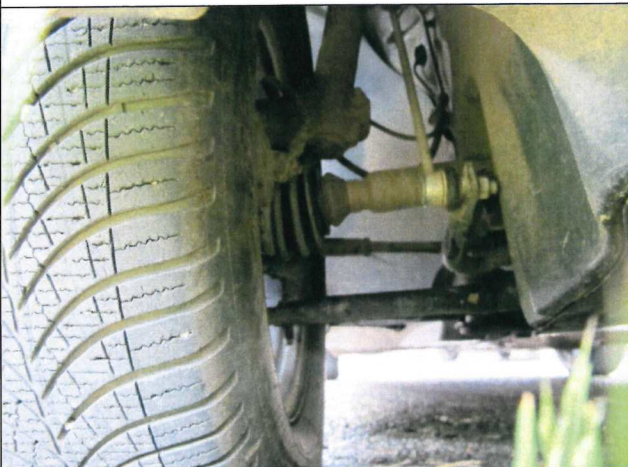
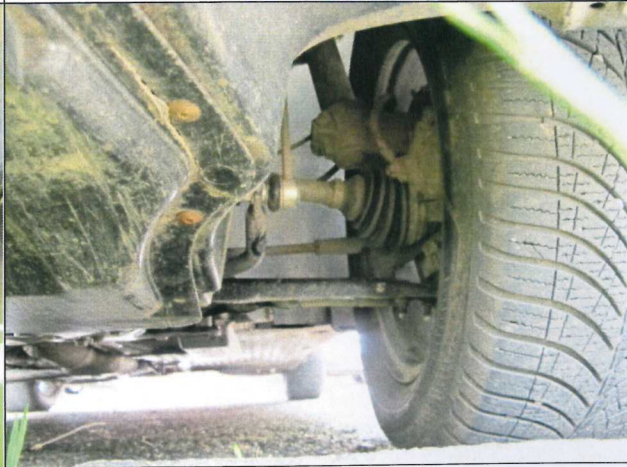
Vůle na volantu v mezích povolené tolerance. Spodní ramena přední nápravy v dolních hranách odřená, místy deformovaná, povrchově zkorodovaná. Funkce tlumičů snižena.

<i>PP kolo zdola</i>	<i>LP kolo zdola</i>

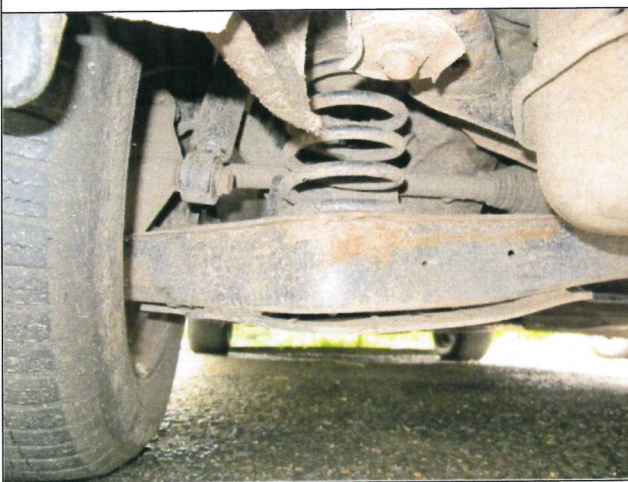
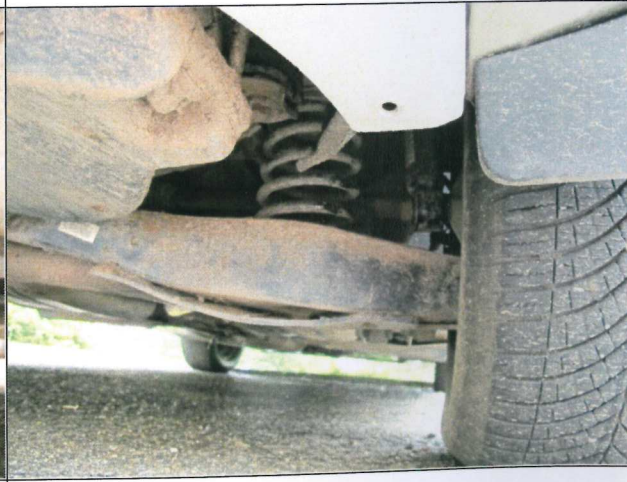
Lak na ramenech zadní nápravy z více než 50% oprýskaný. Ramena v místech bez laku povrchově zkorodovaná, ve spodní části odřená. Funkce tlumičů pérování snižena. Trubky brzdového systému zkorodované. Pružiny pérování povrchově zkorodované.

<i>Levé zadní kolo zdola</i>	<i>Pravé zadní kolo zdola</i>

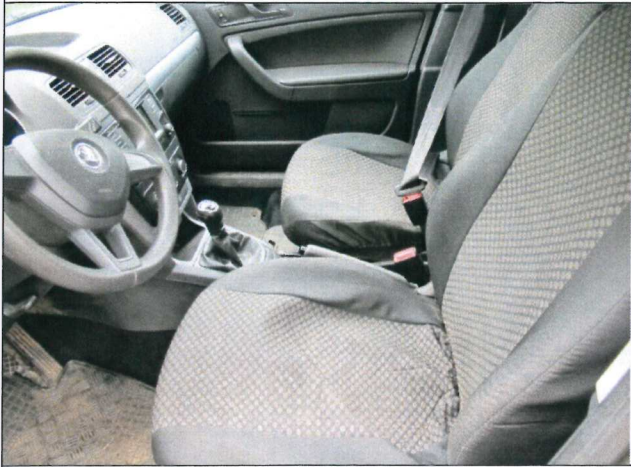
Čalounění předních i zadních sedaček znečištěné. Ostatní části výbavy silně opotřebované. Stupeň opotřebení odpovídá provozu a užití vozidla v nejnáročnějších podmínkách v terénu a lese, s provozem a frekvencí využití na kratších trasách. Krycí plasty hlavních světlometů zmatnělé, silně odřené.

<p><i>Interiér vozidla – přední část</i></p>

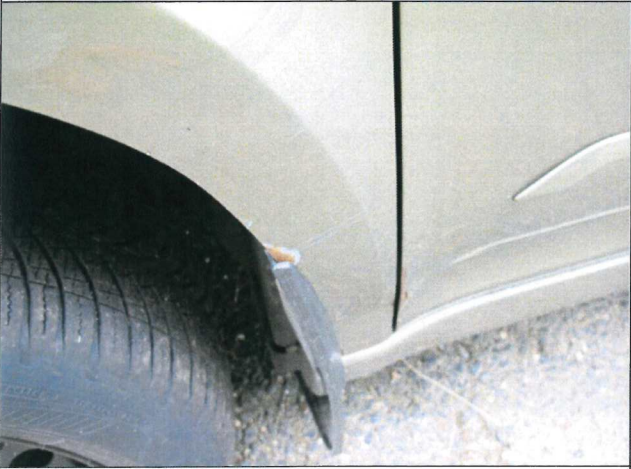
Lak karoserie silně opotřebovaný, odřený a poškozený provozem v náročném terénu. Karoserie vykazuje známky koroze v hranách a ve spojích. Lak plastových dílů popraskaný a oprýskaný. Přední nárazní v P části silně oprýskaný. PP blatník v hraně odřený, zkorodovaný. LP blatník v dolní části promáčklý, odřený, zkorodovaný PZ a LZ blatník v dolní části silně zkorodovaný. LP dveře v dolní hraně zkorodované. Karoserie místy oprýskaná, střecha nad místem řidiče oprýskaná.

A photograph showing the rear interior of a car. The rear passenger seat is visible, upholstered in the same grey fabric with a diamond-patterned texture as the front seats. The seatbelt is buckled.
<p><i>Koroze LP blatníku</i></p>	<p><i>Koroze LZ blatníku</i></p>

A close-up photograph of the left front fender of a silver car. There is a small, localized area of rust on the metal surface near the wheel arch.

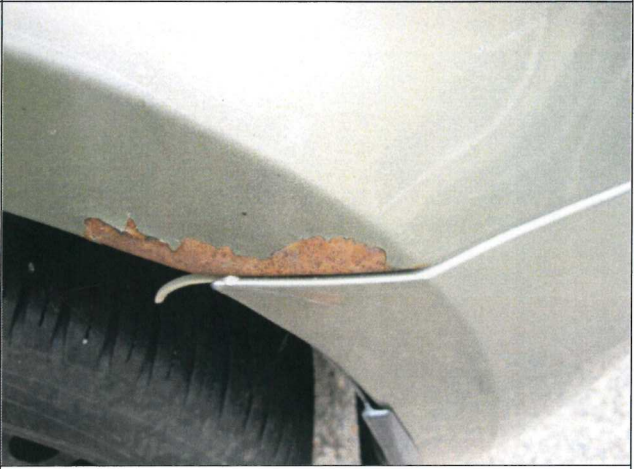
A close-up photograph of the left rear fender of a silver car. There is a larger, more extensive area of rust on the metal surface near the wheel arch.

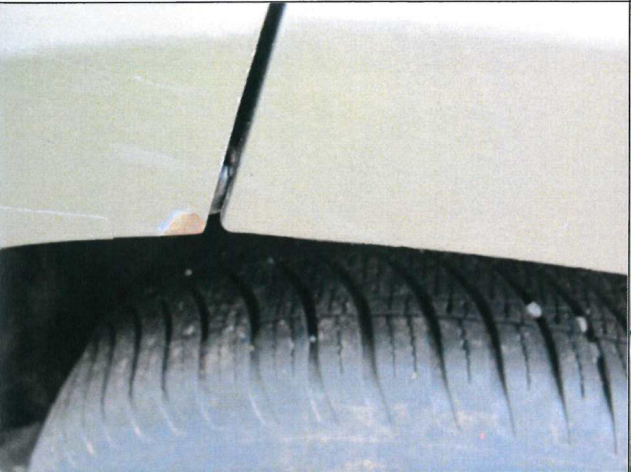
<p><i>Koroze LZ dveří</i></p>	<p><i>Příklad oprýskaného laku na boku vozidla</i></p>

A close-up photograph of the left door of a silver car. There is a small, localized area of rust on the metal surface near the bottom edge of the door.

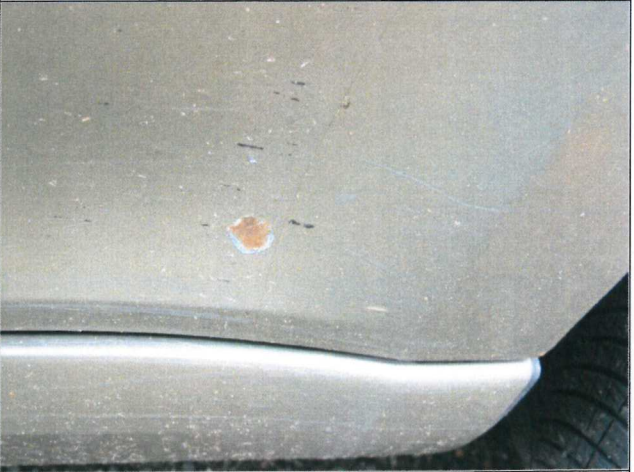
A close-up photograph of the side of a silver car. There is a small, localized area of rust on the metal surface, which appears to be the result of a scratch or chip in the paint.

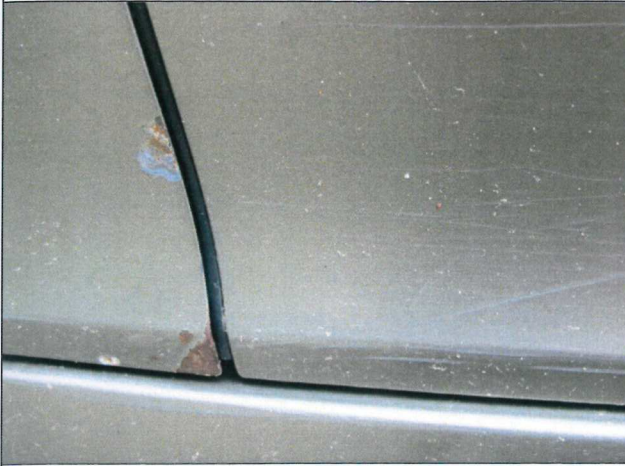
Koroze LP dveří

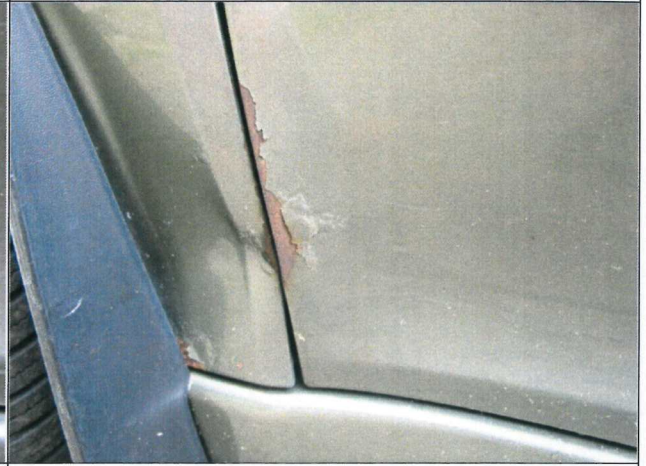
*Poškození LP blatníku a LP dveří*

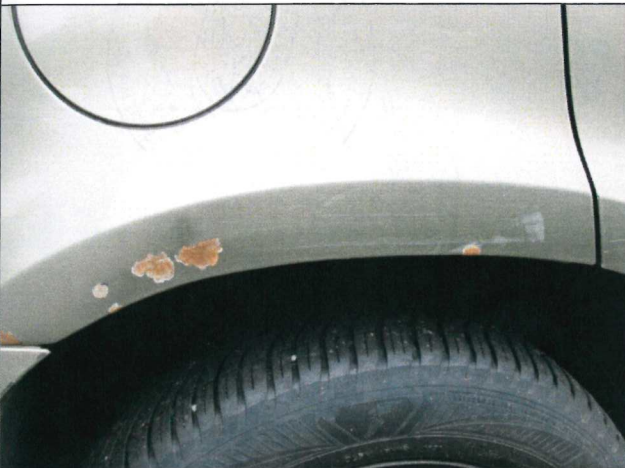
*Poškození PZ blatníku*

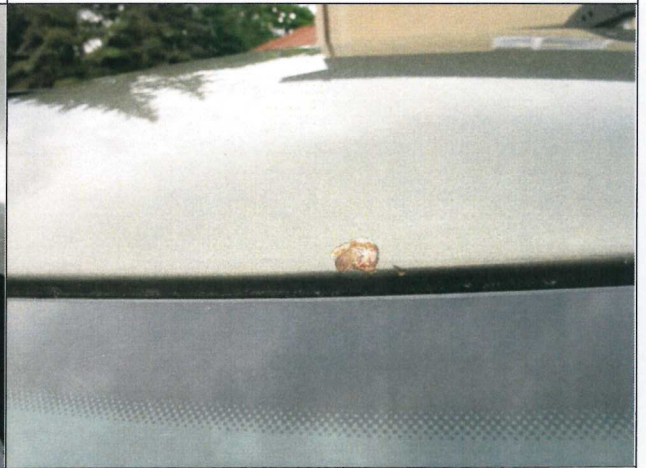
*Oprýsknutý lak na střeše vozidla*

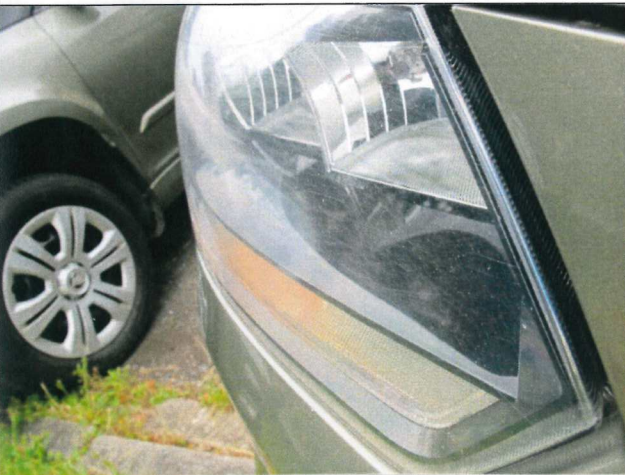
*Odřený kryt P hlavního světlometu*

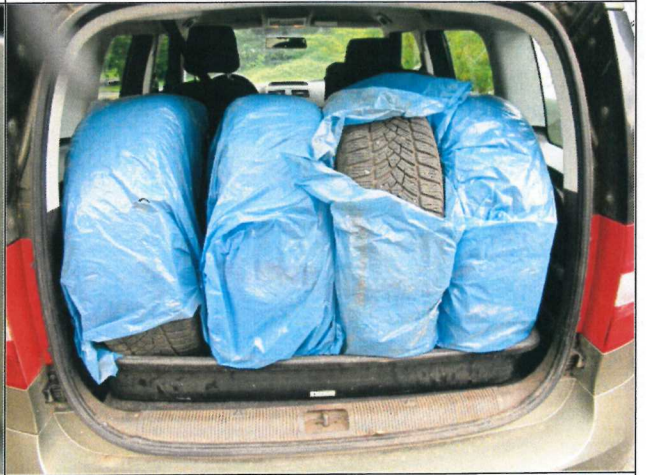
Sada zimních pneumatik - značka a rozměr	počet ks	cena nové bez DPH	TH	cena celkem bez DPH
Fulda Kristal Control 215/60 R16 HP	1	2 053 Kč	60%	1 232 Kč
Fulda Kristal Control 215/60 R16 HP	1	2 053 Kč	60%	1 232 Kč
Fulda Kristal Control 215/60 R16 HP	1	2 053 Kč	60%	1 232 Kč
Fulda Kristal Control 215/60 R16 HP	1	2 053 Kč	60%	1 232 Kč
				4 927 Kč

*Sada náhradních pneu*
