### Změnový list č.:

#### 8. Komunikace u budovy č. 25

Akce: „Rekonstrukce vodovodu S-J a V-Z trasy“

Věc: SoD ze dne 11.7.2024

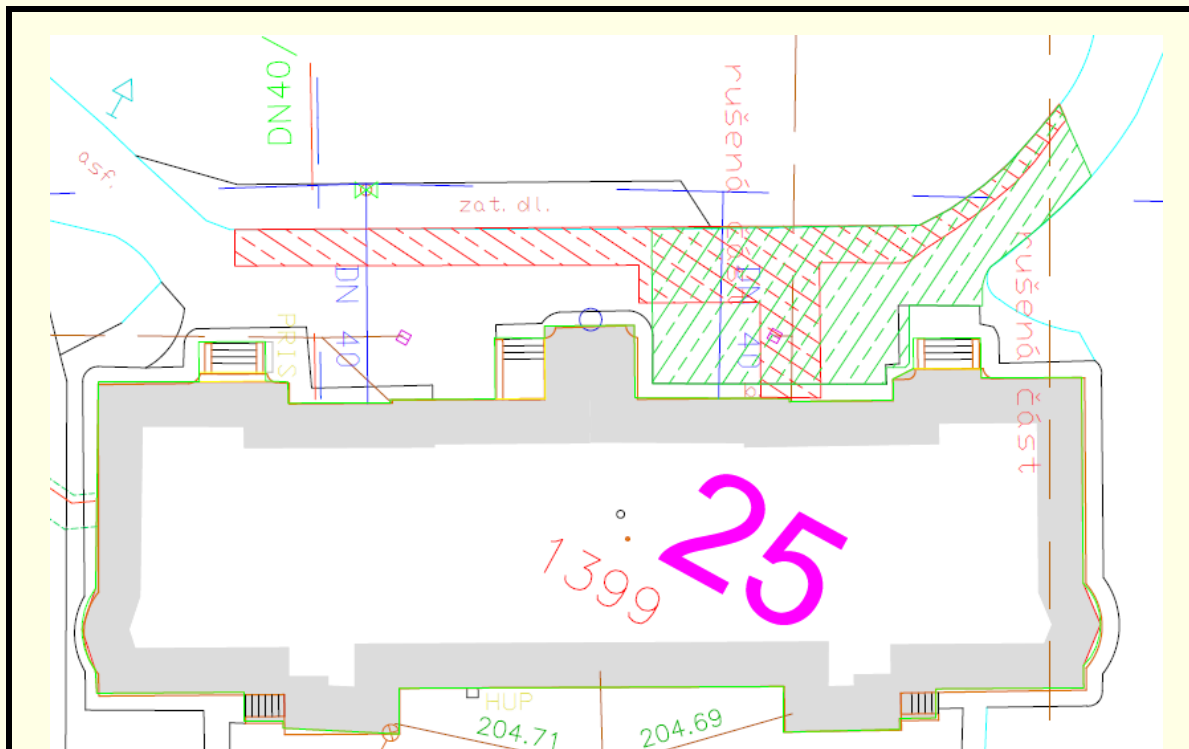
### Příloha č. 1

Stav asfaltové komunikace před budovou č. 25 je dlouhodobě neuspokojivý. Povrch silně rozpraskaný, v minulosti několikrát překopáný a vyspravený betonem. Při výkopových pracích bylo zjištěno, že pod vrstvou asfaltového krytu (tloušťky max. 6 cm) není žádný základ. Asfalt byl nalit na nezhutněný hliněný podklad, který je nasáklý vodou - průsak přes praskliny, vlhkost se dostává až k základům budovy.

Mimo místa překopu jsme ještě chtěli opravit propadlý pruh vozovky šířky 1,8 m podél zatravnovací dlažby v délce cca 32 m, část propadlé komunikace o rozměrech 1,8x5,6 m a část komunikace v oblouku výjezdu v šířce cca 1 m od vnitřního obrubníku. Vyznačeno červenou barvou.

Po zvážení situace jsme se rozhodli, že bude vhodnější kompletně opravit část komunikace vyznačenou zeleně. Tato plocha je o cca 21 m<sup>2</sup> větší než původně zamýšlená část (vyznačená červeně).

- a. Celoplošný zhutněný základ pod celou opravovanou částí.
- b. Umožní nám to opravit hromosvod – neprošel revizí, velký zemní odpor.
- c. Pod kryt komunikace nebude zatékat, což bude mít pozitivní vliv na vlhkost ve sklepních prostorách budovy.
- d. Vzhled.
