## **14 zastavení křížové cesty v Nové Pace**

**Restaurátorský záměr  
2023**

MgA. Renata Poláková  
Achátova 1236  
509 01 Nová Paka

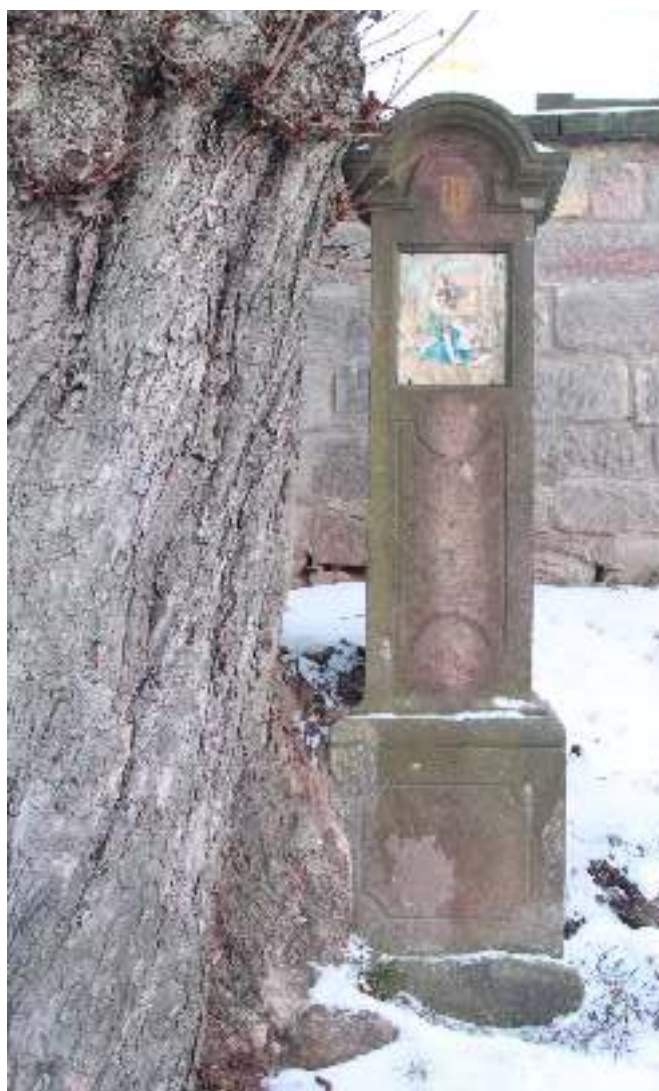
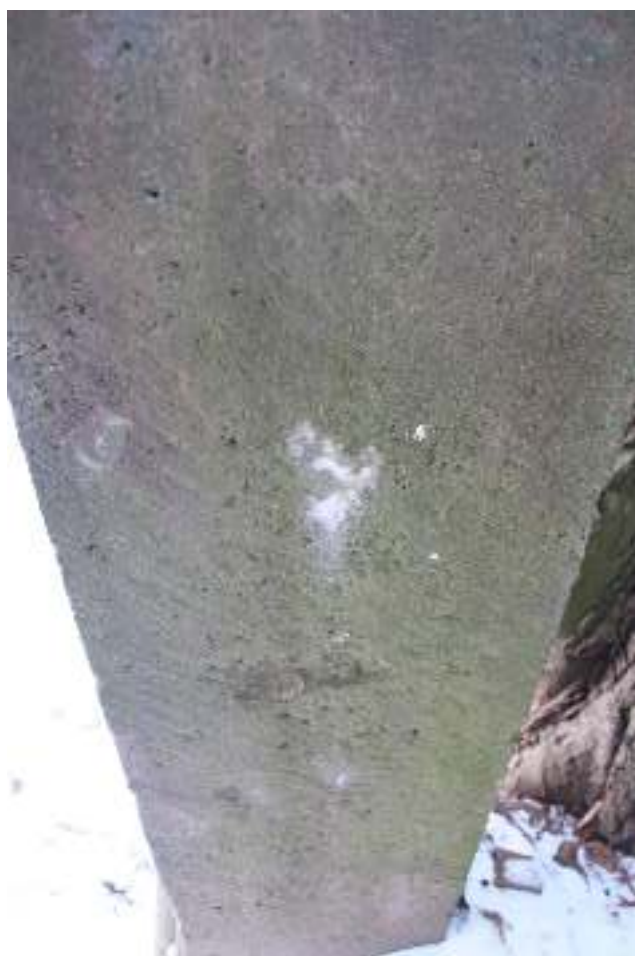
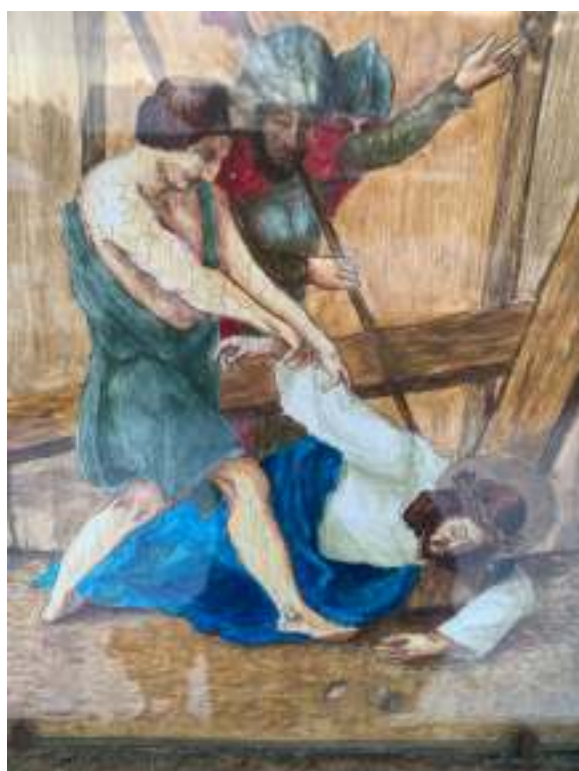
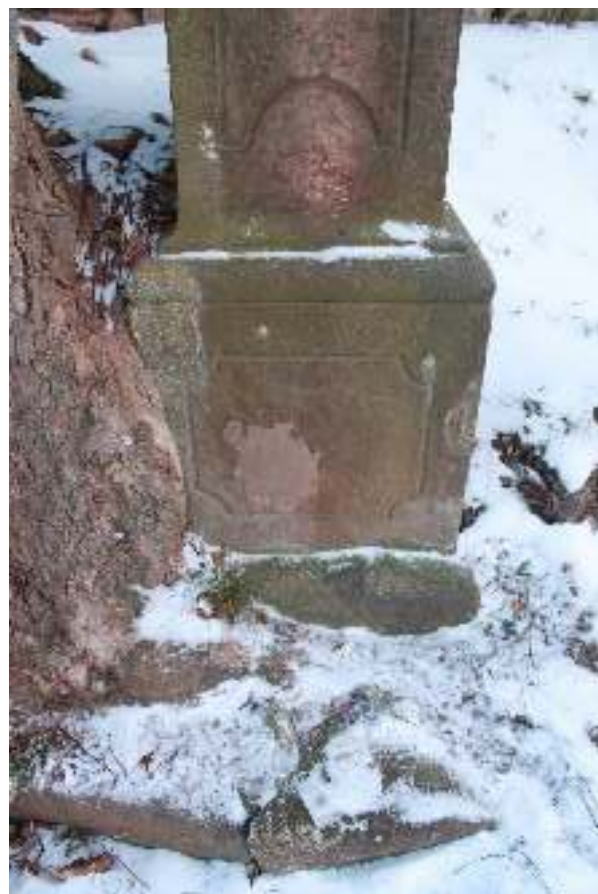
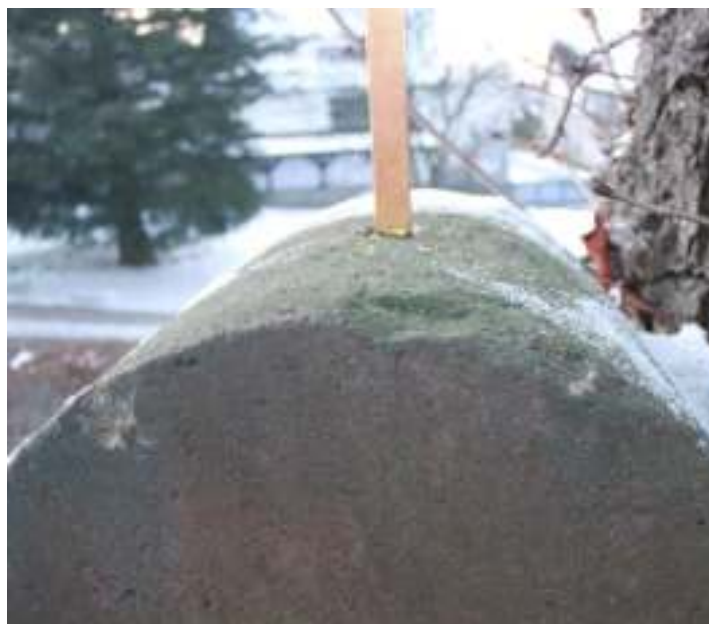
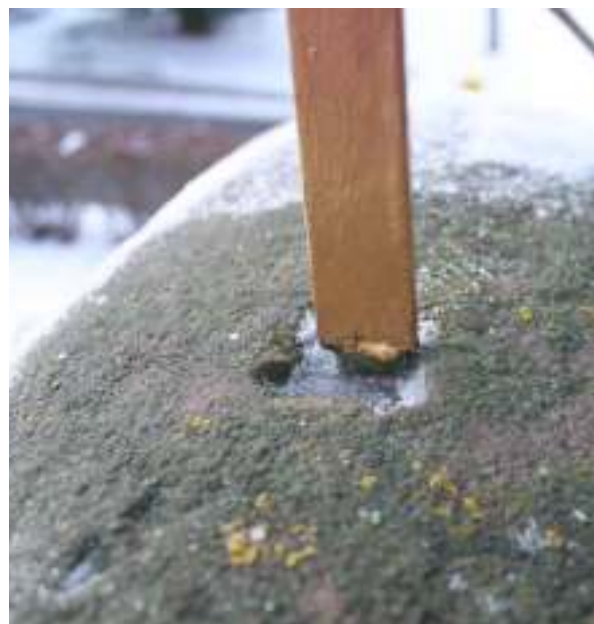
**Křížová cesta - zastavení III.**

Zastavení křížové cesty jsou zanedbána a projevují se na ní léta neúdržby. Povrch kamene je biologicky napaden zelenou řasou, lišejníky a mechy. Některá zastavení jsou v těsné blízkosti stromů, což způsobuje jejich poškození. Nízký podstavec a přilehlé schody zastavení III. jsou částečně obrostlé mohutným stromem. Schodišťové stupně zastavení V. a VI. jsou narušeny kořenovým systémem. Pískovec je místy nezpevněný, což vede k vymývání a abrazi povrchu. Na památce jsou patrná mechanická poškození a odpadlé nebo poškozené tmely. Na některých místech se otvírají staré praskliny, tmel z nich odpadá nebo již odpadl. Okrová barva římských číslic je na některých zastaveních poškozena. U některých pozlacených kovových křížků se objevuje koroze. Červený monochromní nátěr na povrchu pískovce je částečně smytý.
