# Smlouva na plnění veřejné zakázky č. KT/13801/25

## „Obnova Sloupu Nejsvětější trojice, Voigtovy sady, Litvínov“

## RESTAURÁTORSKÝ ZÁMĚR

SLOUP NEJSVĚTĚJŠÍ TROJICE, Voigtovy sady, LITVÍNŮV

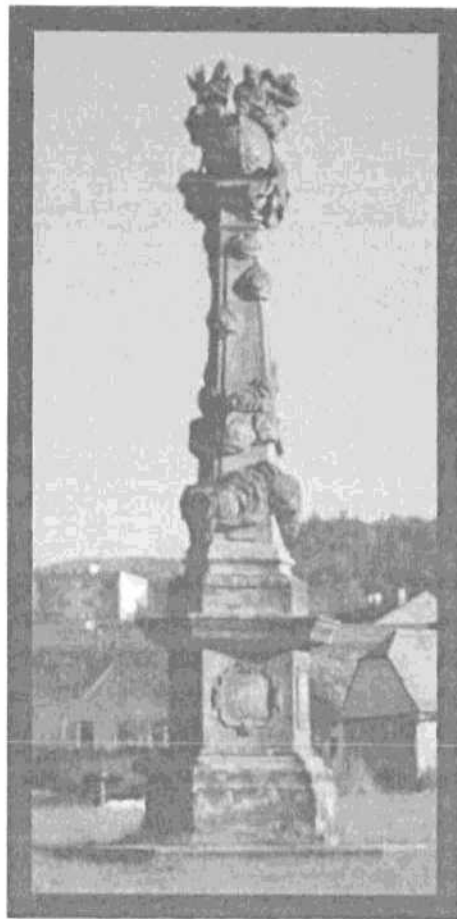
Velká barokní skulptura dobré kvality provedení, pochází ze zbořených Libkovic. Datovaná je na soklu do roku 1739. Na šestistěnném obelisku s obláčky je socha N. Trojice s velkou zeměkoulí, pod kterou jsou dva andílci.

Skulpturu tvoří sokl a vlastní sloup. Umístěna je na dvoustupňovém šestistěnném kamenném podstavci. Přední a zadní strana jsou delší, konkávně mírně prohnuté, dvě dvojice bočních stran jsou kratší a rovné. Šestistěnný sokl stojí na o něco širším kamenném stupni. Střídají se zde širší konkávní a užší rovná strana. Nízká obdélná dolní část se nahoře mírně zužuje a nad konvexním přechodem a dvakrát odstupňovanou římsou přechází v horní část. Všechny tři širší strany mají uprostřed reliéfní mírně vypouklou kartuši obdélného tvaru s dovnitř vykrojenými rohy a se závitnicí uprostřed každé strany. Na širší pravé i levé boční stěně se nachází zbytek nápisu. Tři užší strany mají pouze obdélné zrcadlo s dovnitř vykrojenými rohy. Na zadní z nich je nápis: „ANNO/1739“. Sokl ukončuje bohatě profilovaná mohutná římsa. Sloup Nejsvětější Trojice je šestistěnný obelisk, v dolní části konvex-konkávně profilovaný. Podobně jako sokl má i obelisk širší a užší stěny v rytmu, odpovídajícímu soklu; širší stěny pokrývá po skoro celé ploše vystouplé pole s dovnitř vykrojenými rohy. Na obelisku je mnoho obláčků - v dolní a střední části v pásech, v horní části jednotlivě. Postupně se zužující obelisk ukončuje „hlavice“ s kanelováním, lemovaná nahoře i dole římsou. Po obou stranách této hlavice se nachází socha andílka. Andílek na pravé straně (z hlediska pozorovatele) je situován na pozadí z obláčků. Jde o dětskou postavu, znázorněnou z enface; pravou nohu má
