## Nabídkový LIST 01/05/2025

| Název majetku | Český Těšín, mech.středisko | | 6000315394 |

**Stav a řešení výměny části potrubí rozvodů SV, TUV, CTV tepelného zdroje – Český Těšín, Mech.středisko**

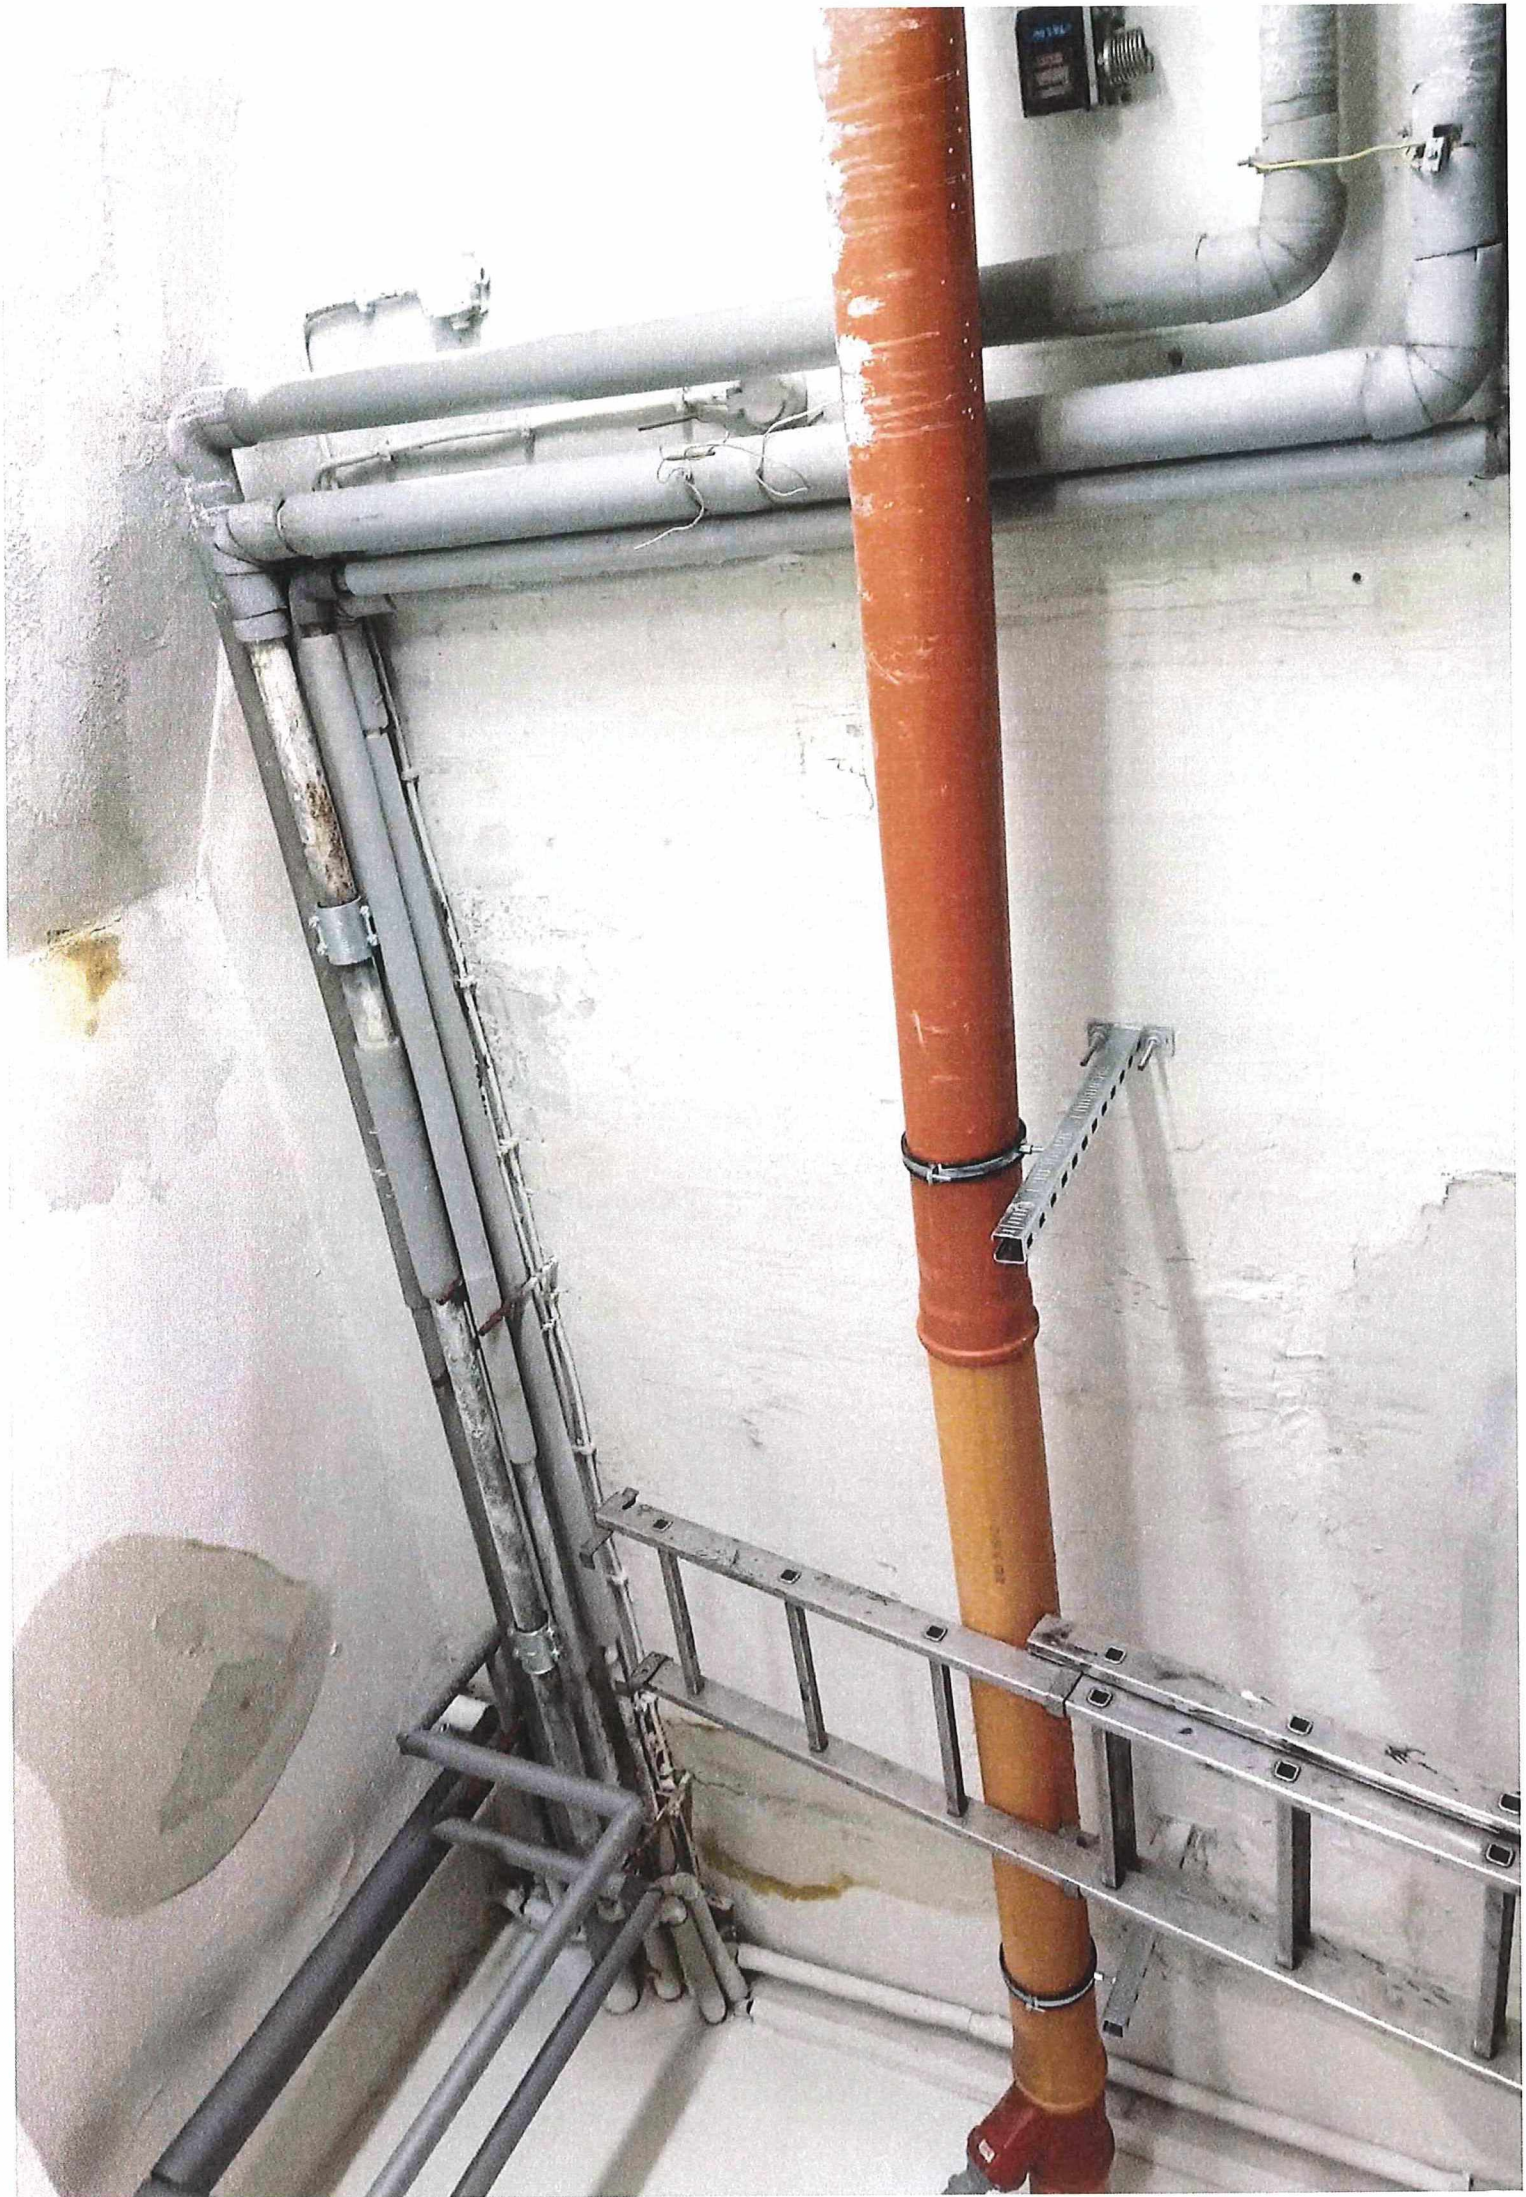
V prostoru 1.PP objektu Mechanizačního střediska V Českém Těšíně v kotelně jsou mimo jiné umístěny 2 ks kapacitních zásobníků TUV (2x500l) pro potřeby zaměstnanců mechanizačního střediska a sousedícího stavebního objektu. Jejich provoz je zajišťován potrubními rozvody z pozinkovaného potrubí o dimenzích 2 x 32(CTV), 2 x 40(TUV) a 1 x 50mm(SV). Tyto rozvody jsou provozovány nepřetržitě cca 25let, což je na hranici životnosti takovýchto rozvodů.

V posledním období (12/2024, 01/2025) se začaly objevovat netěsnosti – prokorodovaná místa, projevující se únikem vody z potrubí, což ve výsledku znamená jednak okamžitý zásah na odstranění vzniklé závady a také případné ovlivnění bezpečnosti provozu tepelného zdroje a možným omezením dodávek TUV zaměstnancům. Současně únikem vody z potrubí, umístěného ve výšce pod stropem kotleny, vzniká možnost poškození elektrozařízení, které se nachází v místech pod potrubními tahy. Tento stav ale vždy souvisí s dalšími náklady na provizorní opravu poškozených míst a dále možnými náklady při následném poškození elektroinstalace.

V návaznosti na výše uvedený stav (viz příložené foto) navrhujeme provést odstávku dodávky TUV, následnou demontáž příslušných pozinkovaných rozvodů potrubí, jejich ekologickou likvidaci a provést jejich výměnu za potrubí v provedení PPR příslušných dimenzí. Vzhledem k umístění potrubí ve výšce pod stropem (nutnost pracovního lešení) a dále těsně vedle sebe je žádoucí provést výměnu komplexně a v horizontu cca dva až tři dny.
