**Stavebnětechnický záměr k opravě hrobu Barvitius  
Olšanské hřbitovy V / 23 / .**

Havarijní stav.

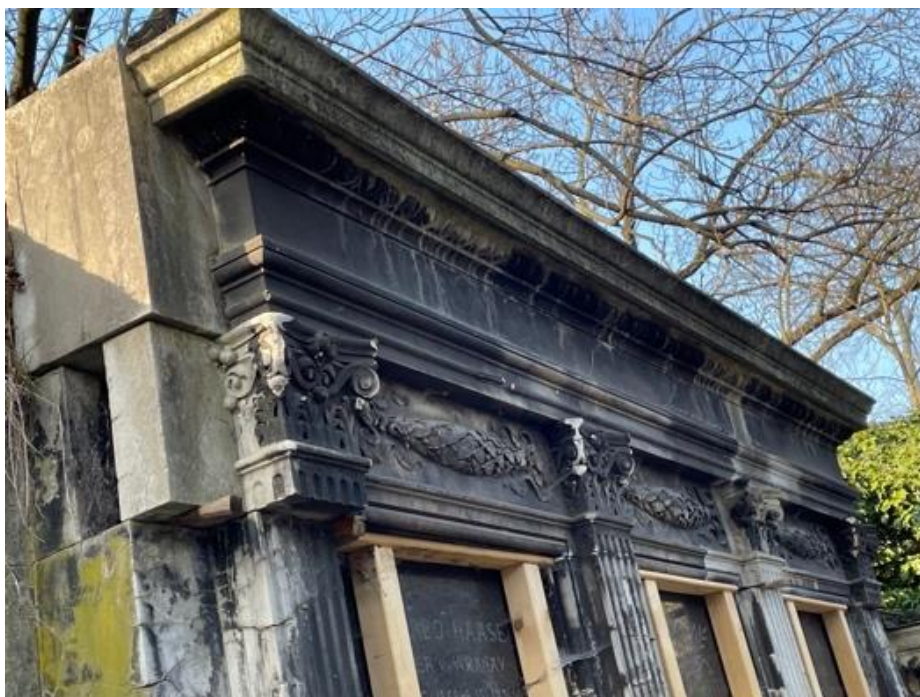
Stéla:

Mezi kládím a hřbitovní zdí je mezera ve které se usadily náletové dřeviny. Postupným prorůstáním napomohly odtrhnutí ozdobného vlysu s hlavicemi a ozdobnými girlandami, a to na levé straně až o 12 cm. Některé pilíře tímto pohybem jsou taktéž vytlačené z původní polohy. Žulové nápisové desky jsou uvolněné. Obkladová část spodního soklu je uvolněna a vyjíždí ven.

Kládí a přímý překlad je viditelně na dvou místech rozlomen. Mramor je od hlavic směrem dolů, uvolněnou váhou překladů, poškozen trhlinami jak vertikálního, tak i horizontálního směru. Trhliny, i když v menší míře, pokračují i do spodní části soklu, vyjma obkladových desek. Tento havarijní stav vzniknul, pravděpodobně, odtržení stély od hřbitovní zdi, nálety do vzniklé spáry mezi zdí a stélou a zatékáním srážkové vody, mrazy atd. Konstrukční řešení uchycení stély, v tak velkém objemu a váze kamene, bude předmětem zkoumání při demontáži a zpětné montáži. Hlavice pilířů jsou poškozeny korozí kamene.

1/ první fáze opravy:

Provede se demontáž všech kamenných prvků až na žulový zákryt hrobu. Před demontáží se hloubkově zpevní trhliny ve všech drcených částech kamene, z venku se podlepí textilií. Z čela se podepřou, přes opěrné desky, pilíře i ostatní části pod kládím. Kládí, přímý překlad a kamenný kus s hlavicemi a girlandami se demontuje po rozlámaných částech. Podlepené pilíře budou sejmuty i se zpevňovacími deskami. Totéž se provede i se spodní částí stély. Vše musí být řádně označené a nafocené.

2/ druhá fáze opravy:

Všechny části budou převezeny do dílny. Žulové desky se očistí. Po dohodě se ZPU budou obnoveny nápisy.

Všechny mramorové části budou očištěny a zbaveny nežádoucích krust. Uvolněné části budou slepeny. Kámen bude oboustranně zpevněn a po zpevnění zezadu podlepen. Rozlomené části budou slepeny za použití nerezových kotev a čepů. Mramorovou hmotou budou doplněny zkorodované části na hlavicích atd. Bude provedena plastická a barevná retuš.

### 3/ třetí fáze opravy:

Bude proveden průzkum původního uchycení stély. Bude navržen nový způsob uchycení /statik nebo projektant/, tak, aby odpovídal možnostem uchycení opravené stély. Podle projektu se bude postupně, od spodního soklu až po kládí, osazovat stéla. Celá osazená stéla bude spárována, biocidně a hydrofobně ošetřena.

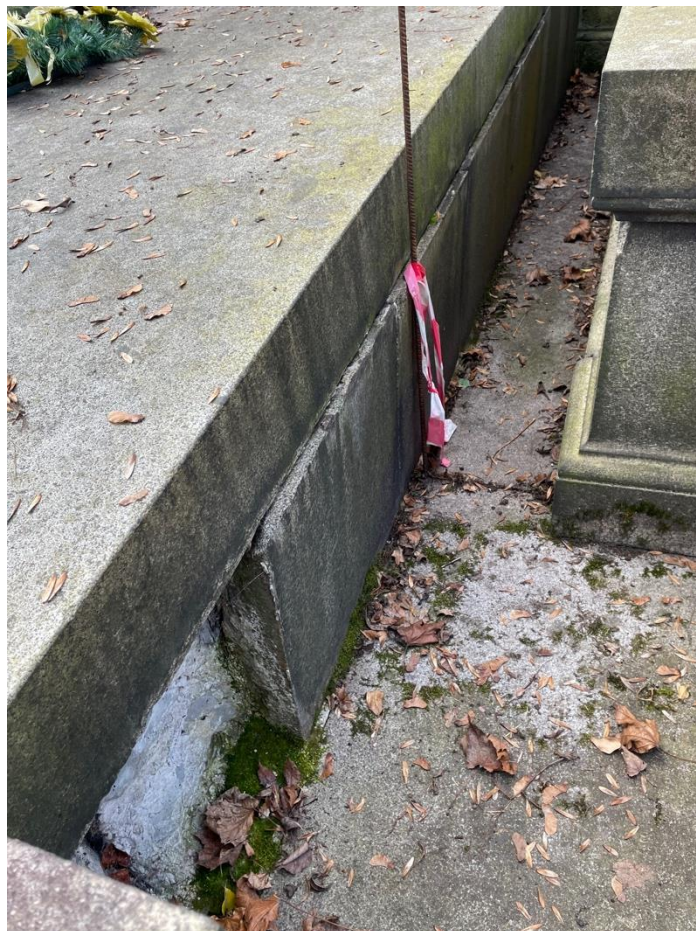
Obklad hrobu:

Chybí části obkladového kamene, menší vybočení kamenů způsobené pravděpodobně srážkovou vodou, která se dostala mezi kameny vypadanými spárami, uvolněná krycí deska.

### 4/ čtvrtá fáze opravy:

Čištění žulového obložení a krycí desky hrobu, bude provedeno regulovanou tlakovou vodou. Budou doplněny chybějící části obkladových desek. Zároveň bude provedeno osazení uvolněných obkladových desek. Ozdobná krycí deska bude osazena na původní místo. Vše bude spárováno a biocidně ošetřeno. Vrchní část stély bude přetažena olověným plátem, a to včetně opěrné zdi. Tím bude zabráněno vsaku vody do spáry a postupnému napadení nálety.

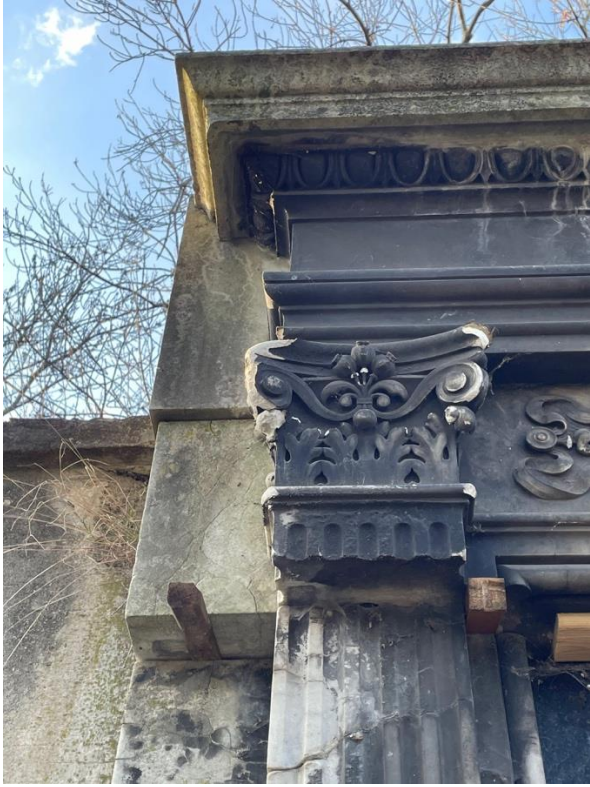
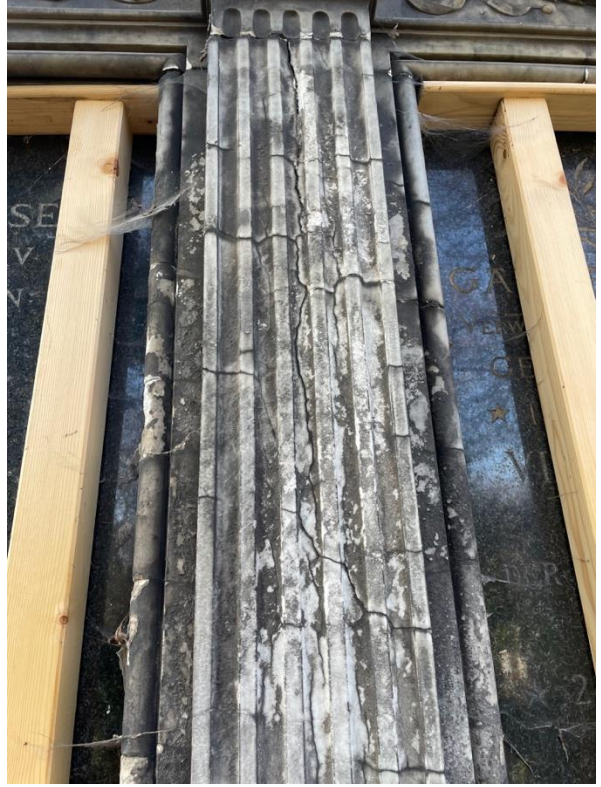
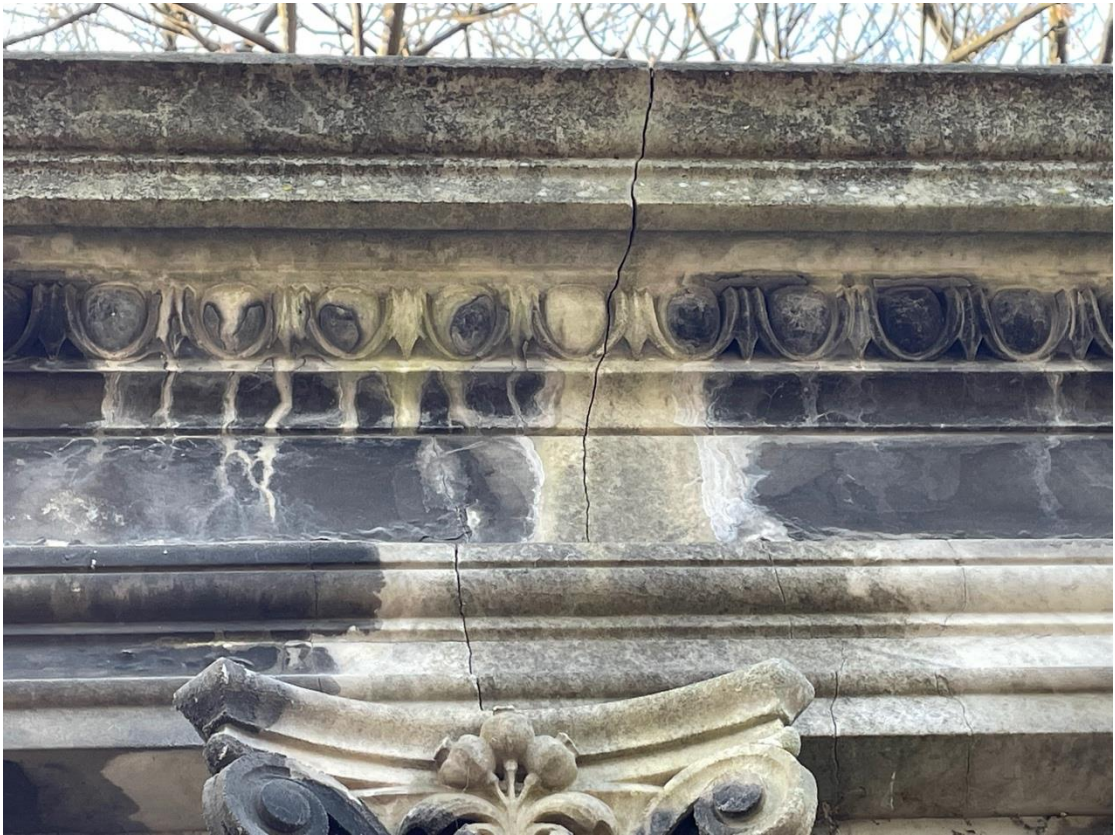
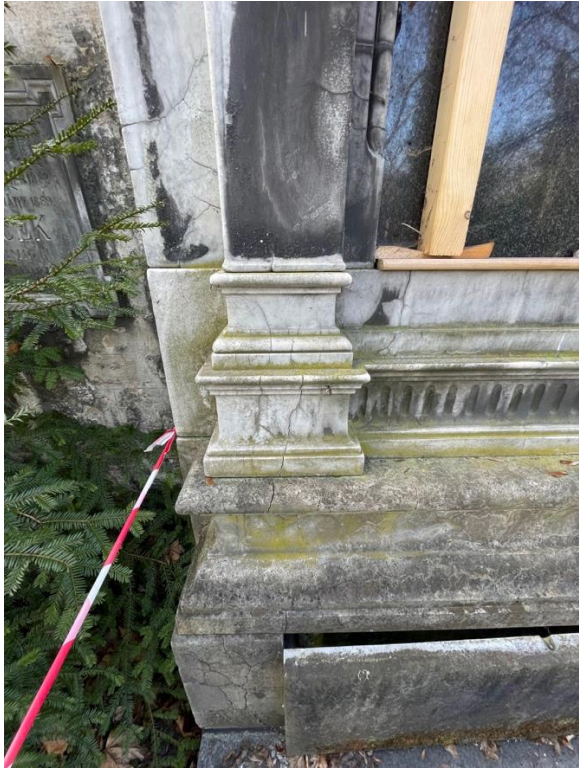
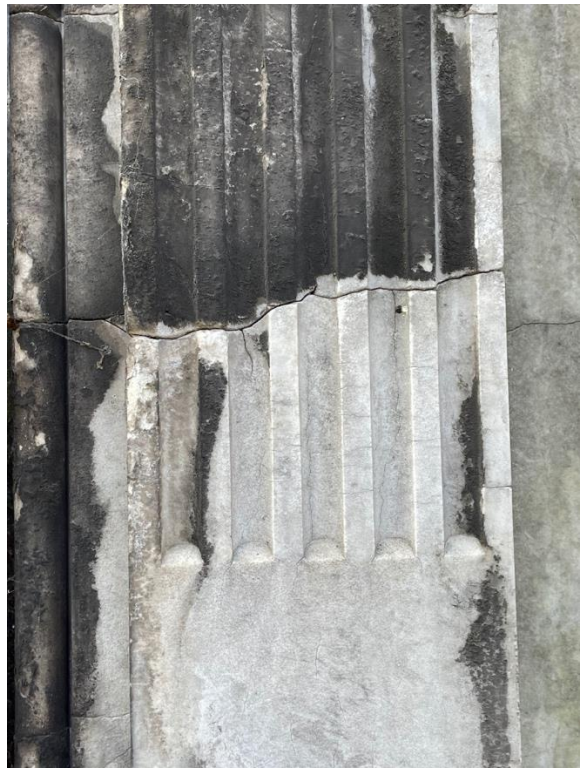
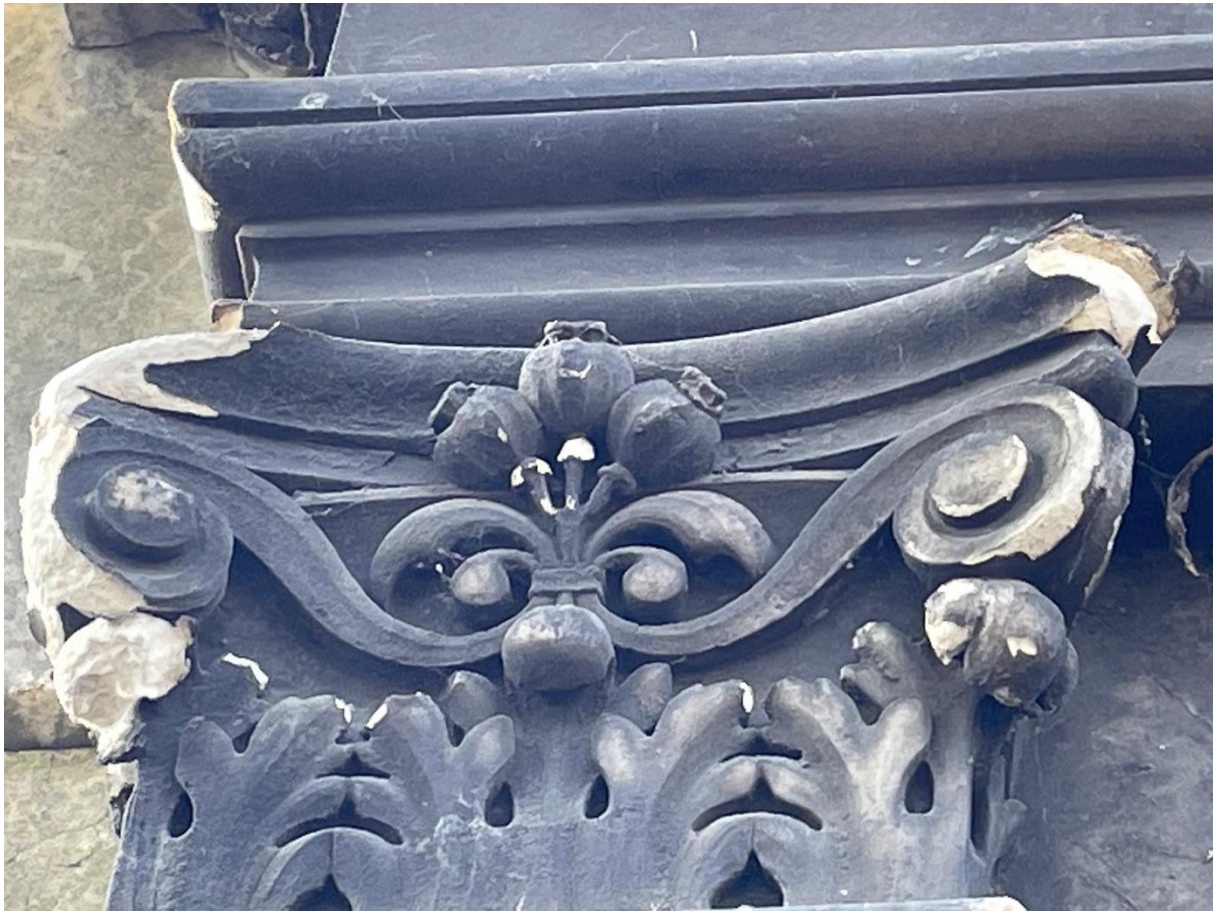
Příloha: fotodokumentace současného stavu.

Celý hrob je silně znečištěn, na vrchu a ve spodních partii napaden nálety, na mramorových částech místy krusty.
