**Objednávka č. OBJ-24-413/2025****Dodací adresa:** *(je-li odlišná od sídla Správy KRNAP)***Předmět objednávky:**

Objednávka na opravu zjištěných závad podhledových desek a nosné konstrukce střešní římsy u objektu čp. 3 Vrchlabí, dle cenové nabídky.

KRNAP Dobrovského 3

## SERVISNÍ PROHLÍDKA

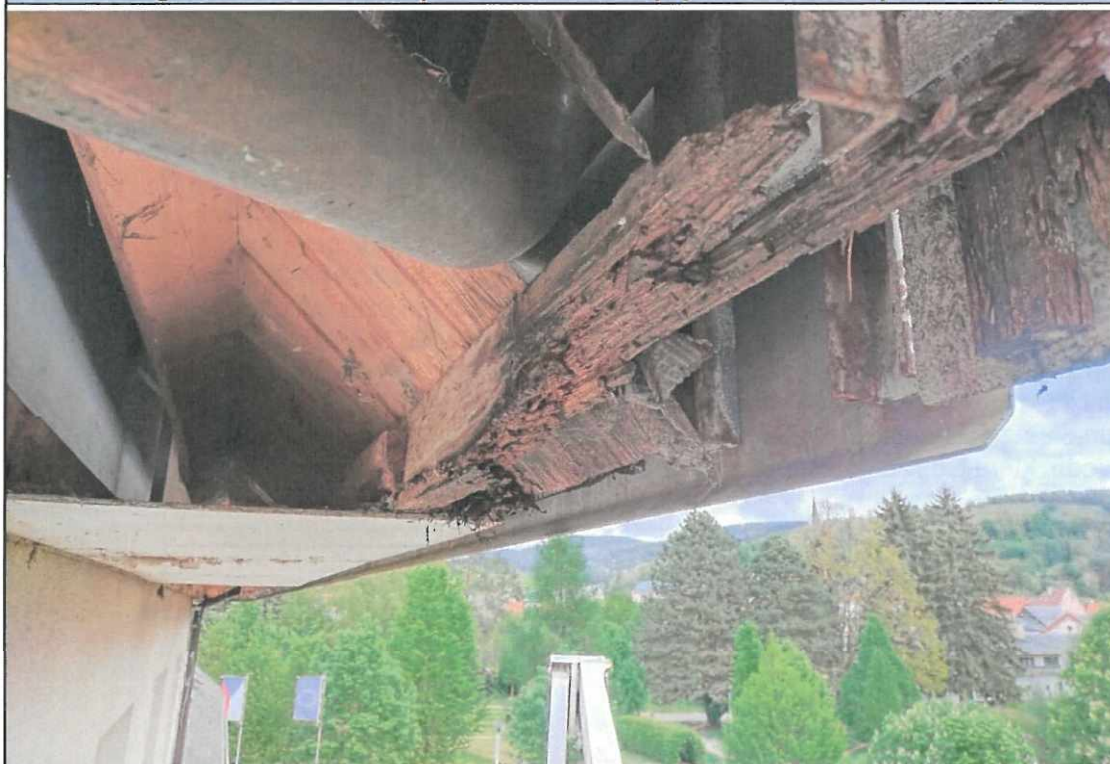
degradovaná konstrukce podhledu v místě napojení žlabů na okapové svody

1. Opravit degradované části konstrukce podhledu u rozebraného podhledu, vč. jeho zakapotování novými deskami (stávající desky jsou po demontáži ke zpětné montáži nepoužitelné).
2. výměna špatných částí okapových svodů v místě zakapotování.
3. Rozebrání kastlíků u všech okapových svodů (tam je největší předpoklad degradace konstrukce a tudíž i nesoudržnost desek), výměna špatných částí okapových svodů v napojení na žlaby. Případná výměna špatných částí konstrukce a montáž nových podhledových desek
4. Kontrola soudržnosti všech desek (případné lokální dokotvení či výměna)

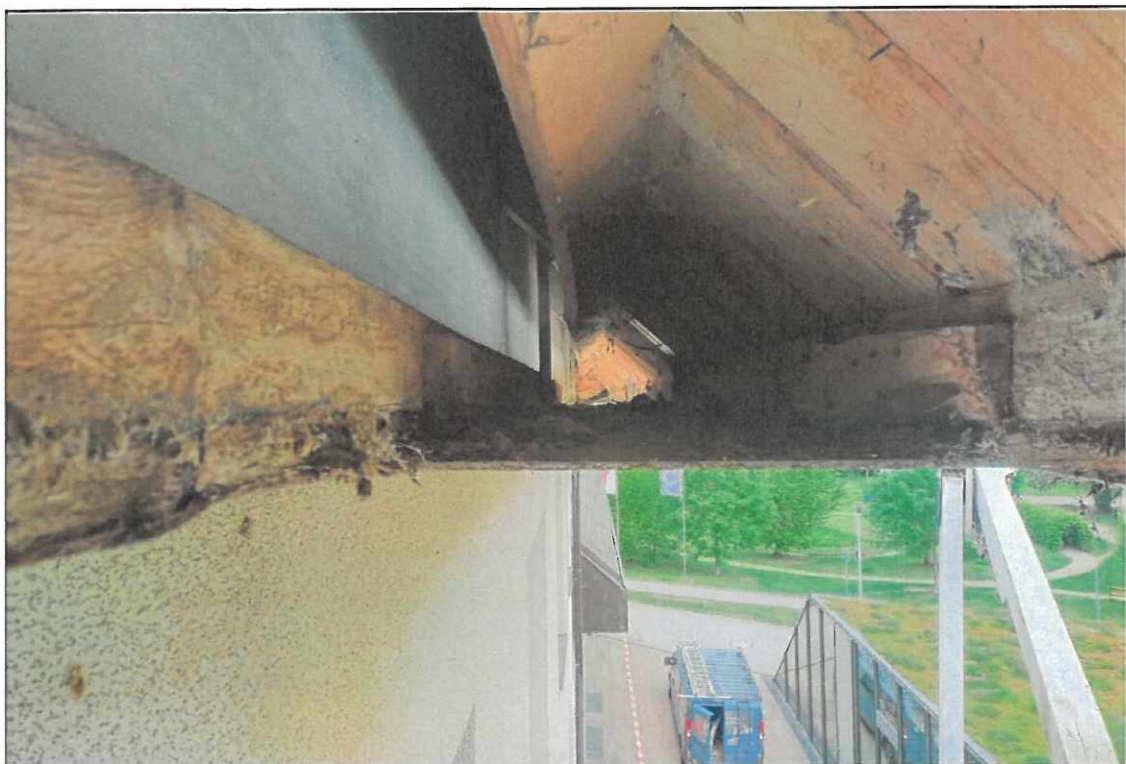
Tato servisní prohlídka byla realizována po odhalení podhledu naproti vstupu do KRTKA. Při prohlídce byl zjištěn způsob uchycení a detail celé konstrukce zaatikového žlabu a podhledu. Konstrukce podhledu je tvořena fošnami 140x50mm přichycenými na svislé konzole svěšené z ocelové konstrukce. Nad touto konstrukcí je prkenné bednění s degradovanou difuzní fólií, která měla zřejmě tvořit doplňkovou hydroizolaci v případě zátoku přes okapový žlab, který je nad touto skladbou, čelně krytou masivní plechovou maskou. V případě zanesení okapových žlabů, či při větším množství srážek se voda dostává za žlab a vylévá se právě na degradovanou DHV (doplňkovou hydroizolační vrstvu), ze které se voda dostává přímo na konstrukci podhledu a podhledové desky. Okapové žlaby zaústějí do okapových svodů, které jsou zakryty v protoru kastliku podhledu. Odhalená místa kastliku, jevila největší míru degradace právě u vpustí do okapových svodů, které jsou již netěsné z důvodu prasklin ve švech svodů.

způsob ukotvení konstrukce kastlíku

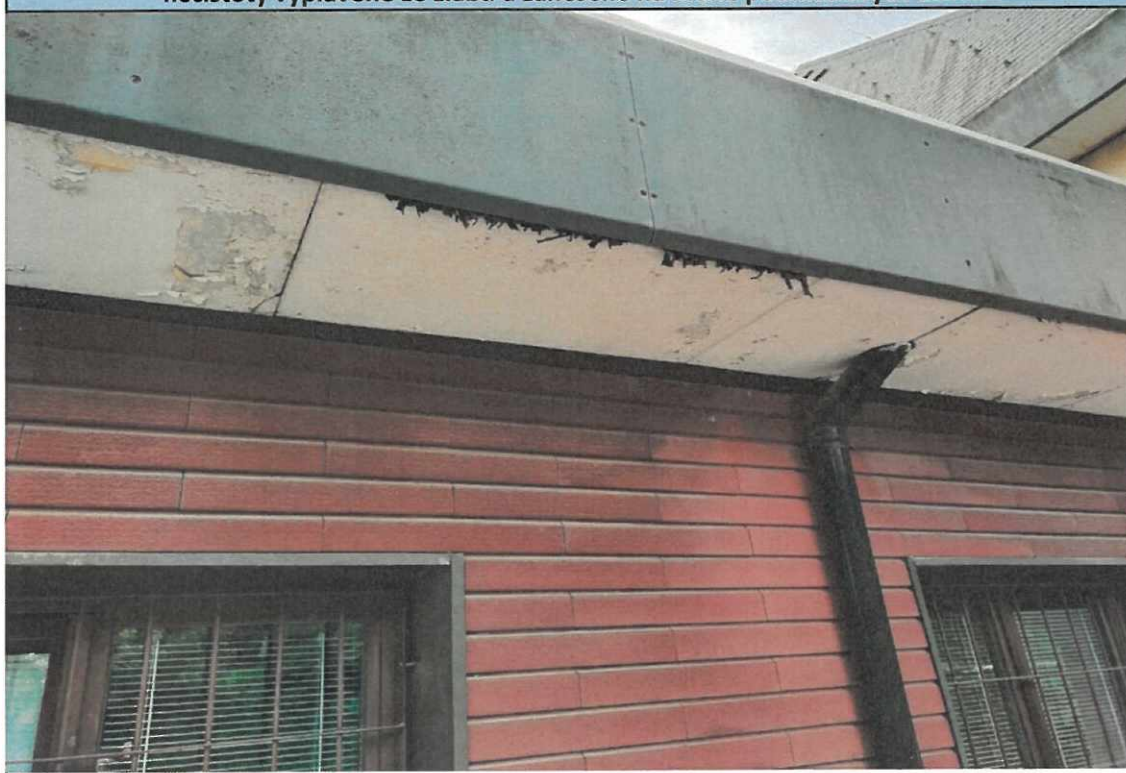
nečistoty vyplavené ze žlabu a zanesené na hraně podhledových desek
