## TECHNICKÁ ZPRÁVA – d o p l n ě n í

| Název akce: | “Úsobrnský potok, přehrážka (ř.km cca 3,5) – havárie“<br>• <i>krok II. - otevření průtočného profilu přehrážky (odbourání středové kce.)</i> |
| Vodní tok: | Úsobrnský potok |

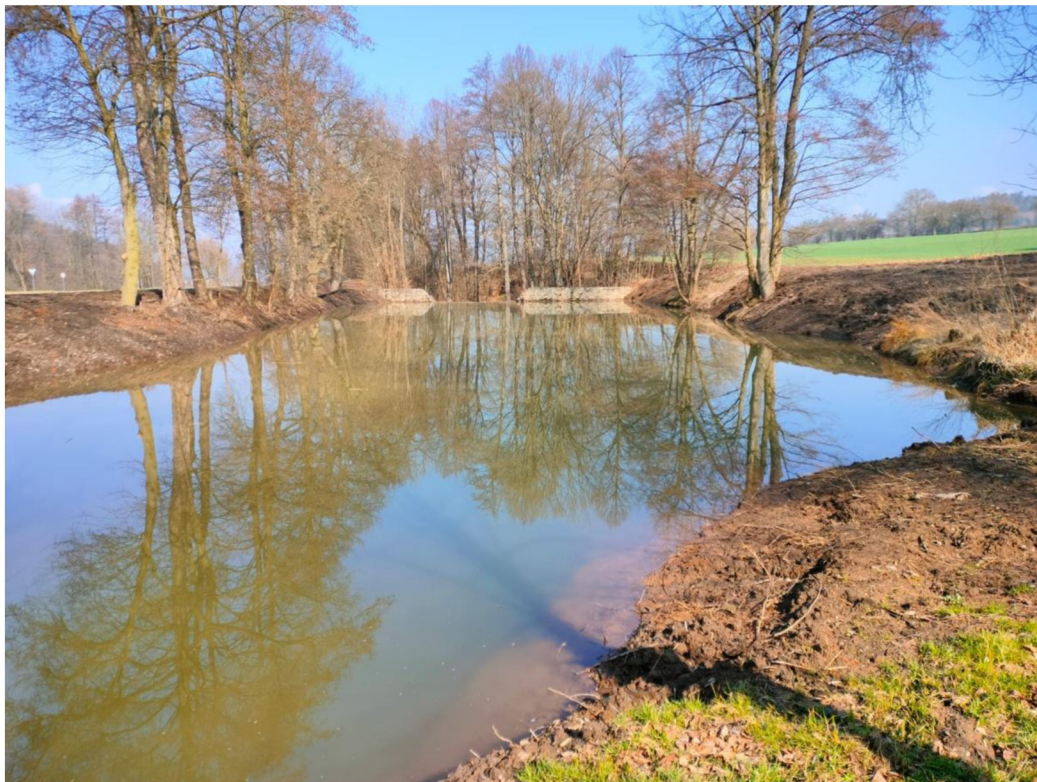
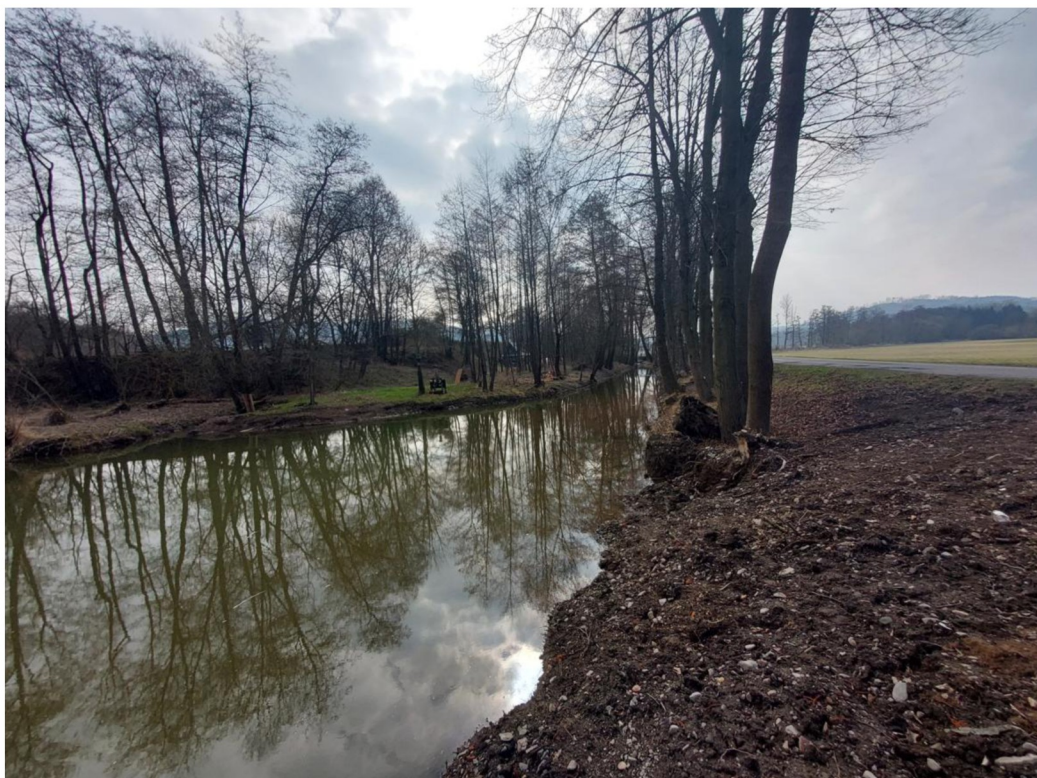
**Příloha 3: Fotodokumentace po zanesení oken přehrážky (ze dnů 25. a 26.3.2025)**

Na DVT “Úsobrnský potok, IDVT 10202959“ v úseku ř.km cca 3,5-3,6 (přehrážka ř.km cca 3,5) došlo následkem intenzivního deště (ve dnech 23. a 24.3.2025) a zvýšených průtoků (viz příloha – měrné stanice, grafy) k zanesení /ucpání spodních oken přehrážky a tím ke kompletnímu nadržení zátopy /retenčního prostoru po přelivnou hranu.

Příčný objekt přehrážky není aktuálně v dobrém stavebním stavu, a to vlivem povodňové události z 09/2024 (3. SPA, 14.9.2024), jejíž následkem bylo úplné zanesení retenčního prostoru, destrukce zdíva (značné trhliny, chybějící kamenivo, spárování, statické poškození kce.). V rámci zabezpečovacích prací byl odlehčen retenční prostor, pro zabezpečení pravděpodobně hrozícímu protržení objektu přehrážky. V řešení je její oprava či výstavba nové (zpracování PD k PŠ 2024).

*Po provedení těchto prací byl stav objektu sledován. Při zvýšení hladiny vody v toku (dešti) je do zdrže přehrážky splavováno a usazuje se velké množství splavenin a opakovaně dochází k ucpávání spodních oken.*

Krok I. (provedený): Z retenčního prostoru příčného objektu přehrážky (v úseku ř.km cca 3,5) bude odstraněn naplavený materiál, který zacpal spodní okna přehrážky a tím omezil průtočnost. Práce budou realizovány mechanizací – bagrem s dostatečně dlouhým ramenem (dosah ze břehu). Vytěžený materiál bude použit na místě k úpravě břehů. Práce byly zajištěny /provedeny – popis viz výše.

Krok II.: otevření průtočného profilu přehrážky – odbouráním středové kce. /okna (do doby realizace rekonstrukce). Práce budou realizovány mechanizací – bagrem a ručním bouráním.

Vzhledem k tomu, že není známa vnitřní kce. přehrážky (celokamenná, s výplní), prvotně bude odbourána horní část (šára), poté bude zhodnocen stav a postupováno po dohodě zhotovitele se zástupcem objednatele. Část kameniva bude ponechána v korytě toku za účelem zabránění transportu akumulovaného materiálu (splavenin) níže po toku a následném usazování v korytě a intravilánu obce. Ostatní materiál (kamenivo) bude použit v místě.
