## Cenová nabídka\_MPR\_011\_2025

### Zapravení vad na železobetonových (ŽB) prvcích interiéru bazén Strahov.

## FOTODOKUMENTACE NAVRHOVANÝCH OPRAV v druhé fázi

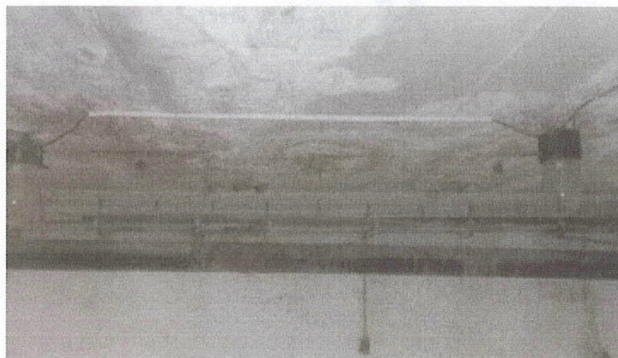
Foto 1:

Poměrně velké spáry puchýřovité odlomky, praskliny mezi betonovými panely. **Navrhujeme ale opravit, ať nedochází k odpadávání krycí vrstvy a obnažení výztuže, kde je vedena například elektrovýzbroj, souvisí také se zvýšením BOZP a PO v daném místě lokální vady.**

Práce: Za použití lešení, komplexní zapravení – kartáčování výztuže, inhibitor koroze, penetrace, nanesení hydroizolační malty, úklid prostoru. Celkem 5 OH.

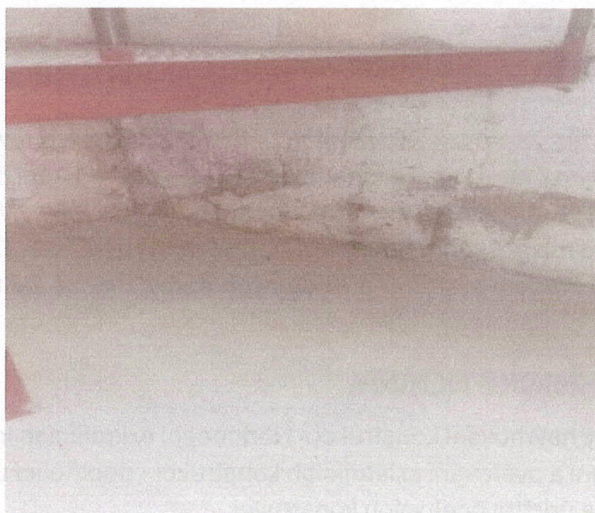
Foto 2:

Velká deformace je mezi betonovými panely, které mají zároveň funkci nosného prvku pochozí lávky, toto má i vliv na stabilitu pochozí lávky. **Navrhujeme opravit, ať nedochází k odpadávání krycí vrstvy a obnažení panelové kostry.** Zkontrolujeme funkčnost uchycení lávky samotné.

Práce: Komplexní zapravení – kartáčování výztuže, inhibitor koroze, penetrace, nanesení hydroizolační malty, malba, úklid prostoru. Celkem 3 OH.

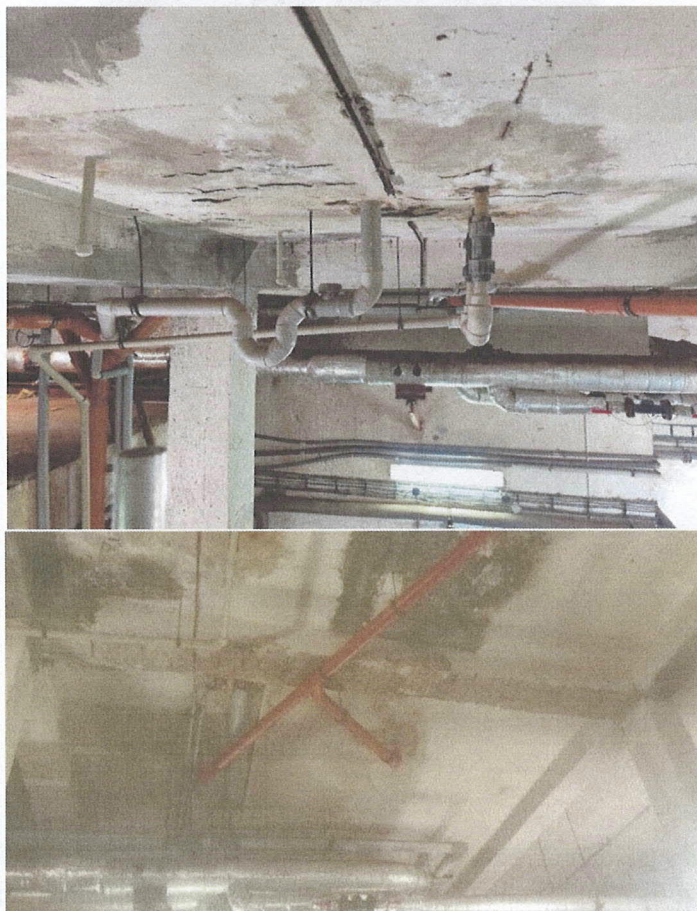
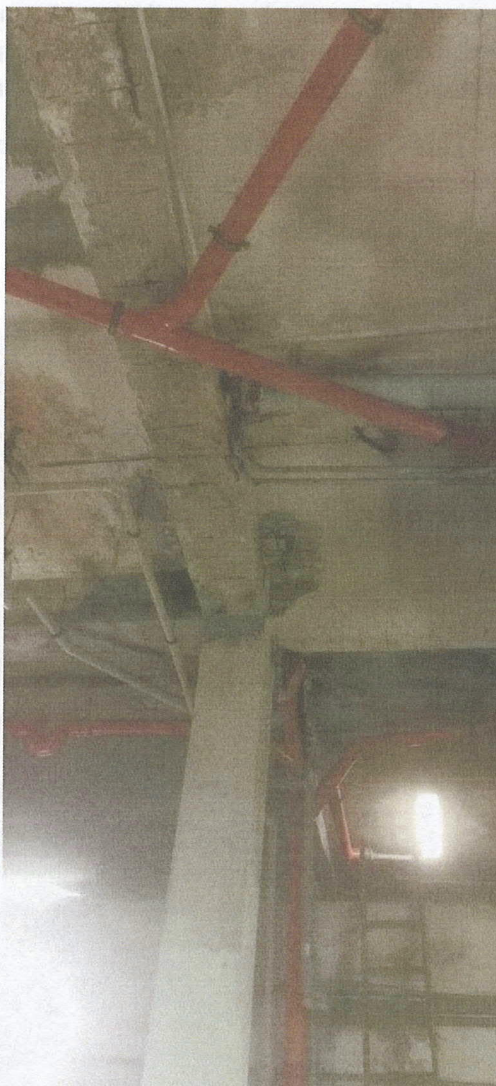
Foto 3:

Stropní část strojovny (sklepení) je značně degradována. Jsou viditelné puchýřovité struktury betonu, které mohou způsobit poruchu či dokonce havárii na vodovodního a odpadního hospodářství, možným smykovým propadnutím. **Jsou zde ovšem patrná četná místa průsaků vody, která způsobují odpadávání krycí vrstvy betonu, obnažování výztuže a její korozi. Doporučujeme plošné zapravení stropu, zapravení příčného vazníku. Detailně prohlédneme také uchycení, spoje potrubních rozvodů z plošiny, prevence.**

Práce: Komplexní zapravení – montáž a demontáž lešení, kartáčování výztuže, inhibitor koroze, penetrace, nanesení hydroizolační malty, úklid prostoru. Celkem 2 x 16 OH.

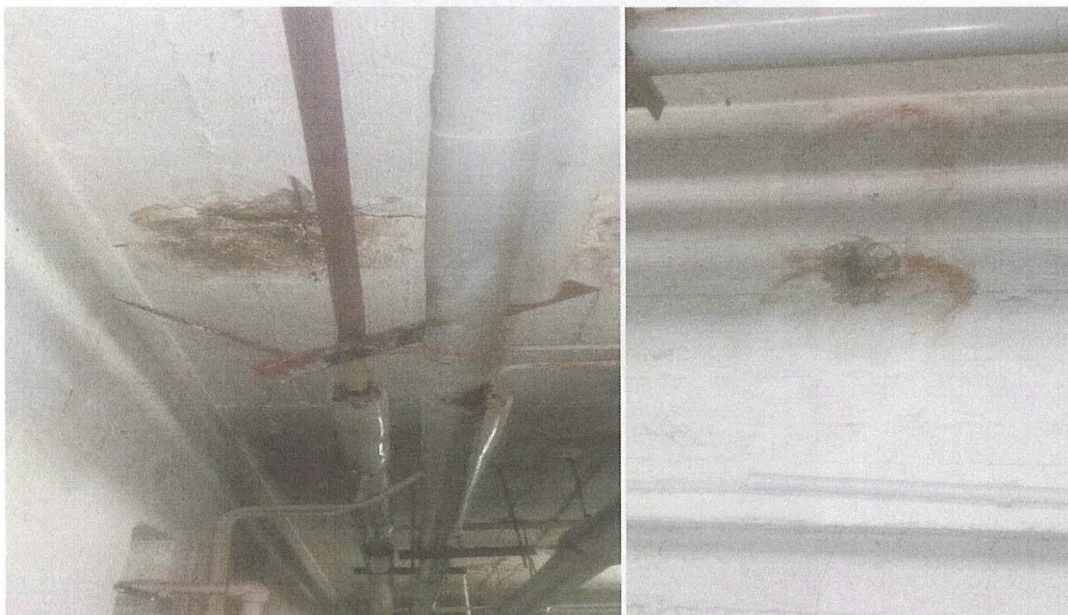
Foto, sestava 4:

**Rozsáhlá porucha ve stěně pod stropní deskou** revizní chodby kolem bazénu. **Důsledkem dlouhodobého zatékání nastává vnitřní degradace stěny. Je nezbytné odstranit příčinu zatékání a následně místo sanovat.** Doporučujeme opravit, zamezit další degradaci stropní vady, sanovat.

Práce: Komplexní zapravení – kartáčování výztuže, inhibitor koroze, penetrace, nanesení hydroizolační malty, úklid prostoru. Celkem 3 OH.

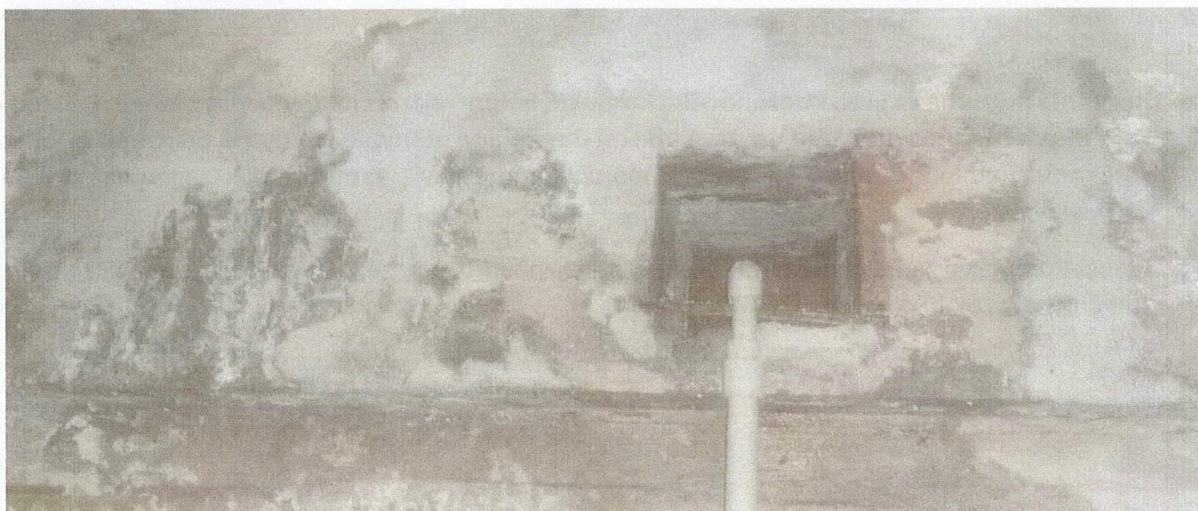
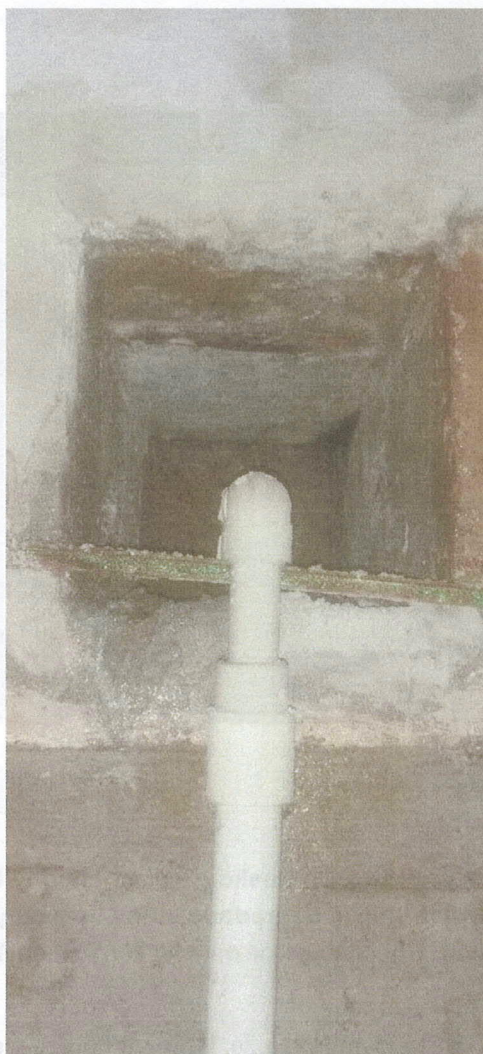
Foto 5:

**Rozsáhlá porucha ve stěně bazénového korpusu, kolem revizní chodby kolem bazénu. Důsledkem dlouhodobého zatékání nastává vnitřní degradace stěny. Je nezbytné odstranit příčinu zatékání a následně místo sanovat.** Doporučujeme opravit, zamezit další degradaci stropní vady, sanovat.

Práce: Komplexní zapravení – kartáčování výztuže, inhibitor koroze, penetrace, nanesení hydroizolační malty, úklid prostoru. Celkem 6 OH.

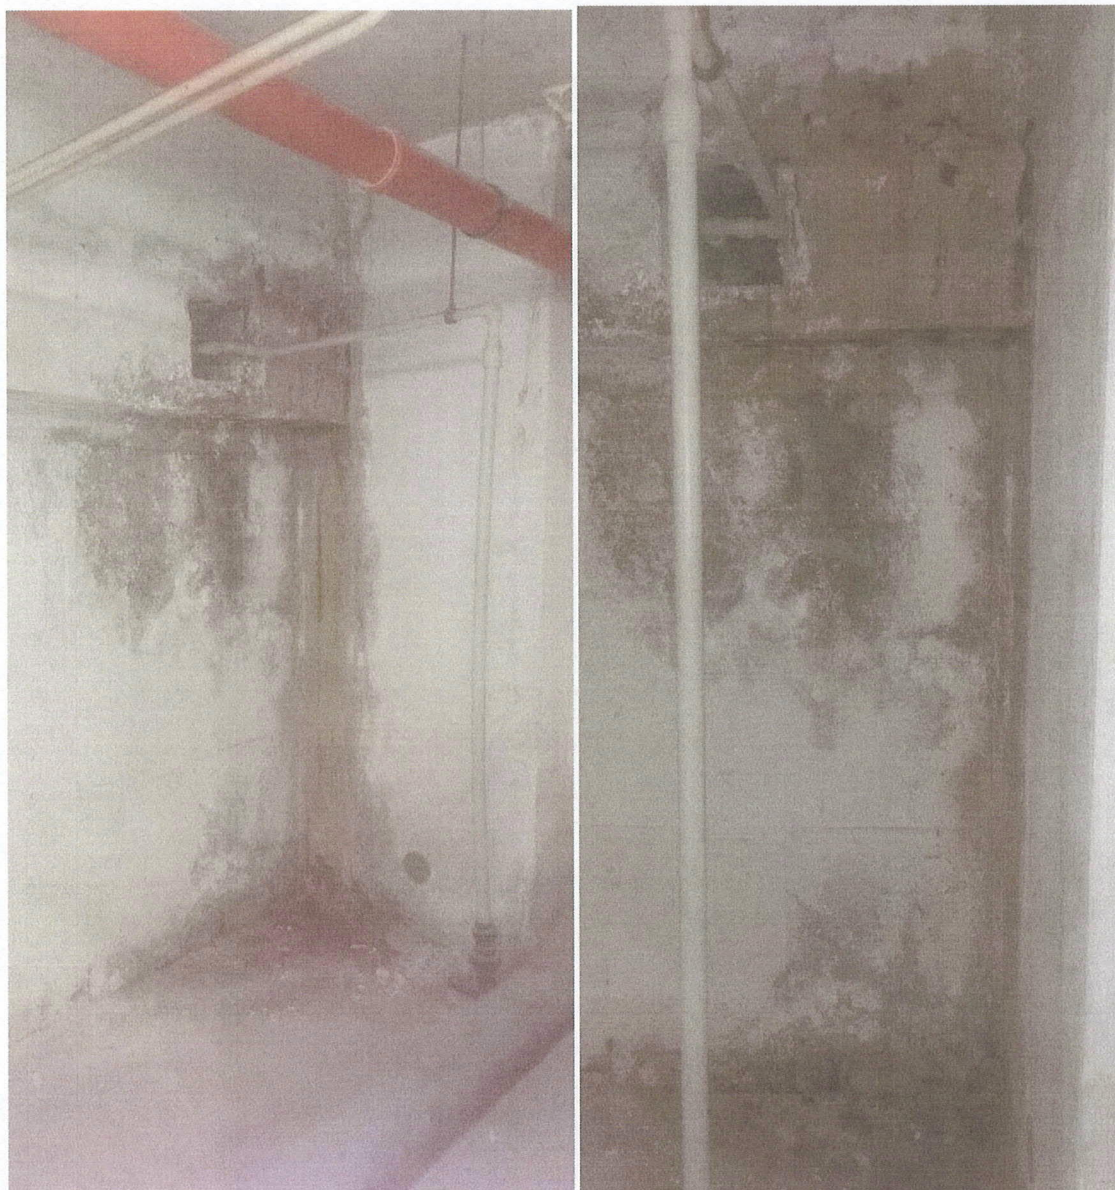
Foto, sestava 6:

**Rozsáhlá porucha ve stěně bazénového korpusu, kolem revizní chodby kolem bazénu. Důsledkem dlouhodobého zatékání nastává vnitřní degradace stěny. Je nezbytné odstranit příčinu zatékání a následně místo sanovat.** Doporučujeme opravit, zamezit další degradaci stropní vady, sanovat.

Práce: Komplexní zapravení – kartáčování výztuže, inhibitor koroze, penetrace, nanesení hydroizolační malty, malba, úklid prostoru. Celkem 6 OH.

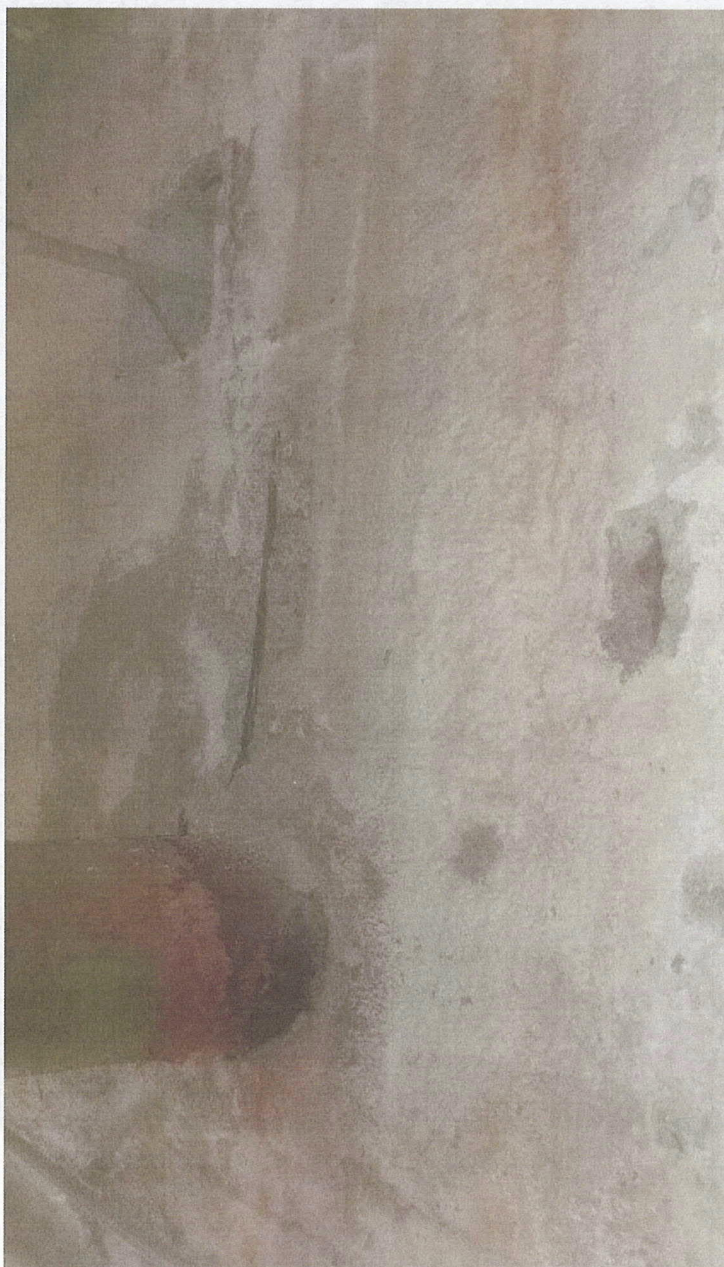
Foto 7:

**Rozsáhlá porucha ve stěně bazénového korpusu, kolem revizní chodby kolem bazénu. Důsledkem dlouhodobého zatékání nastává vnitřní degradace stěny. Je nezbytné odstranit příčinu**

**zatékání a následně místo sanovat.** Doporučujeme opravit, zamezit další degradaci stropní vady, sanovat.

Práce: Komplexní zapravení – kartáčování výztuže, inhibitor koroze, penetrace, nanesení hydroizolační malty, úklid prostoru. Celkem 4 OH.

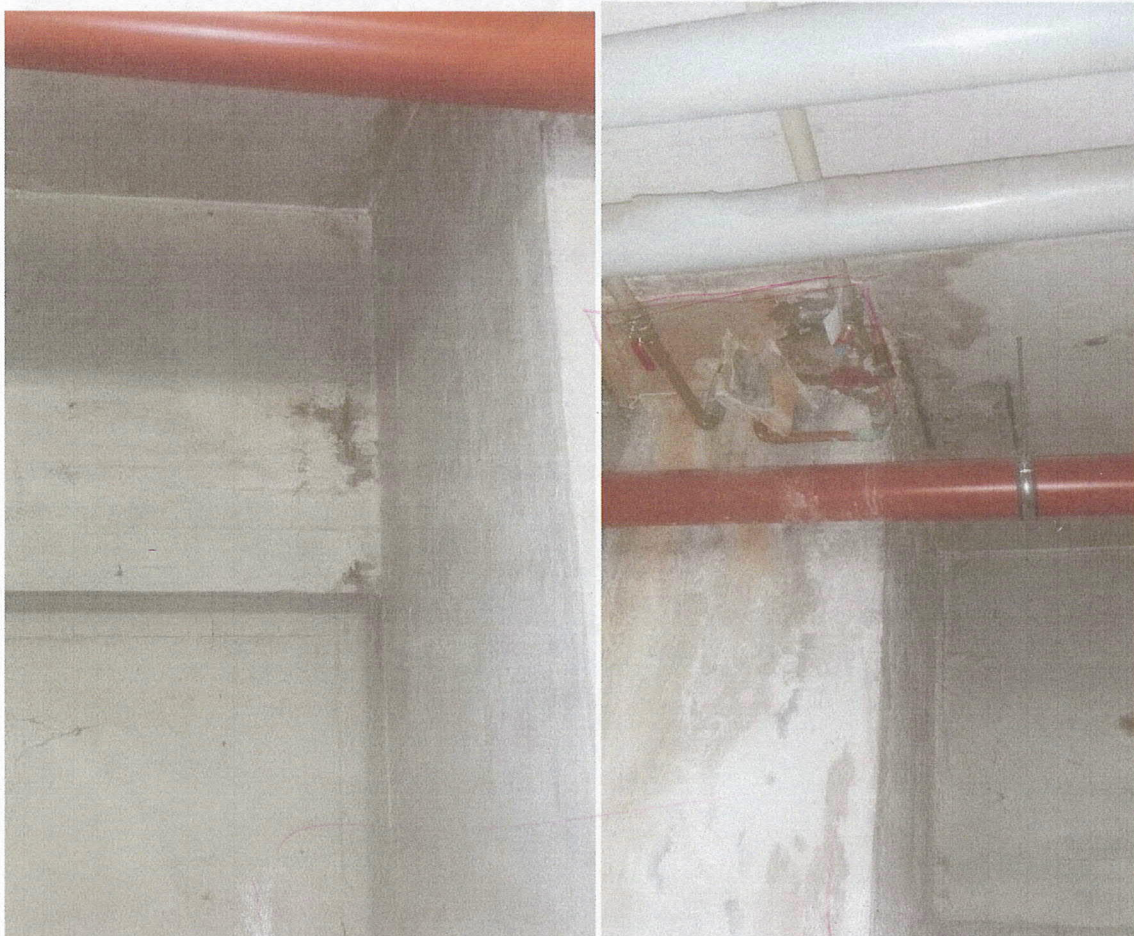
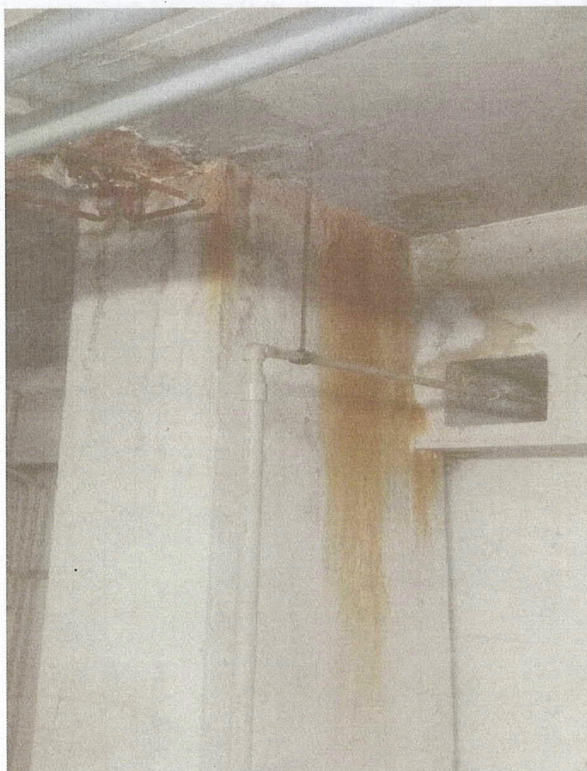
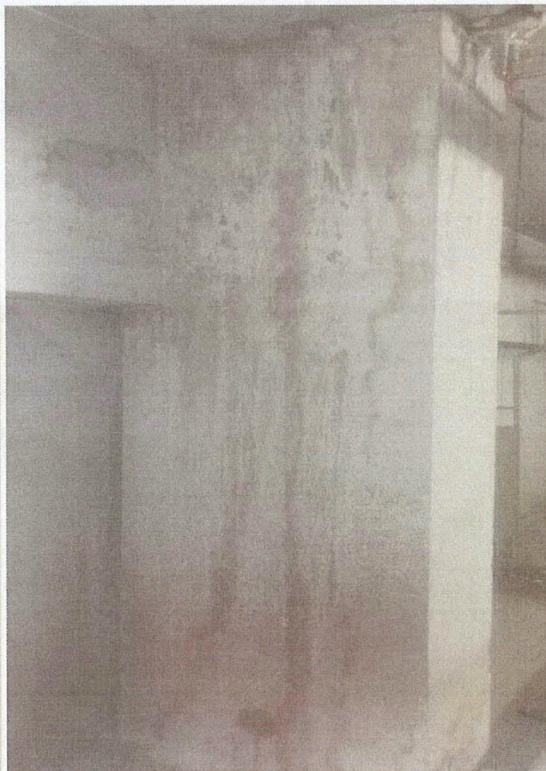
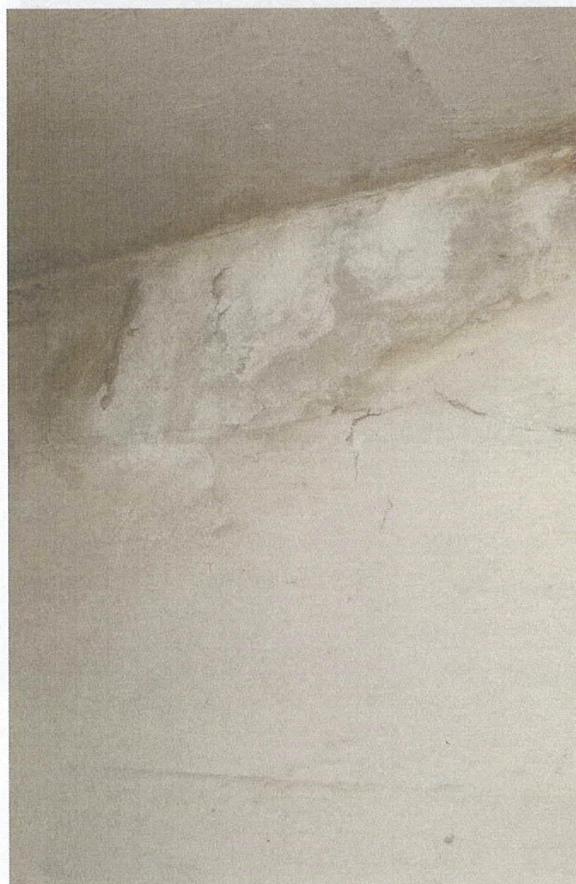
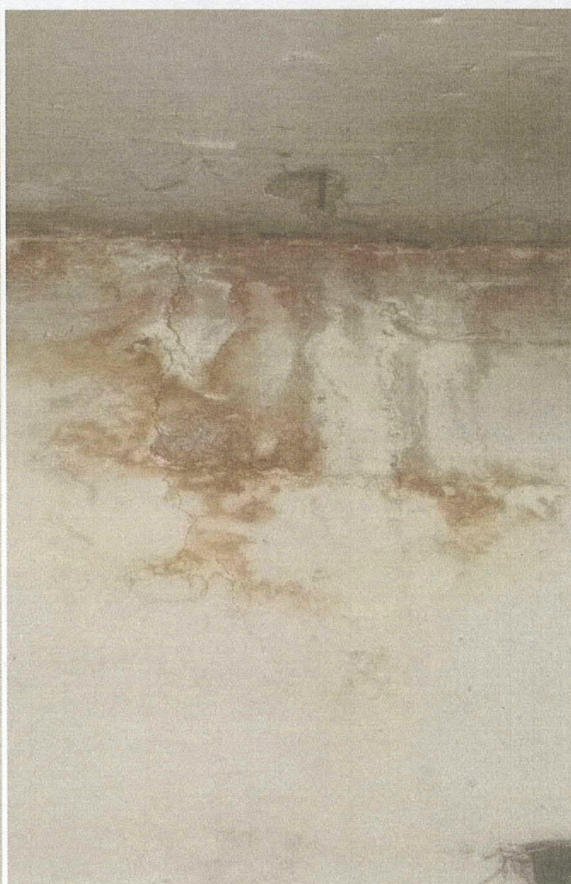
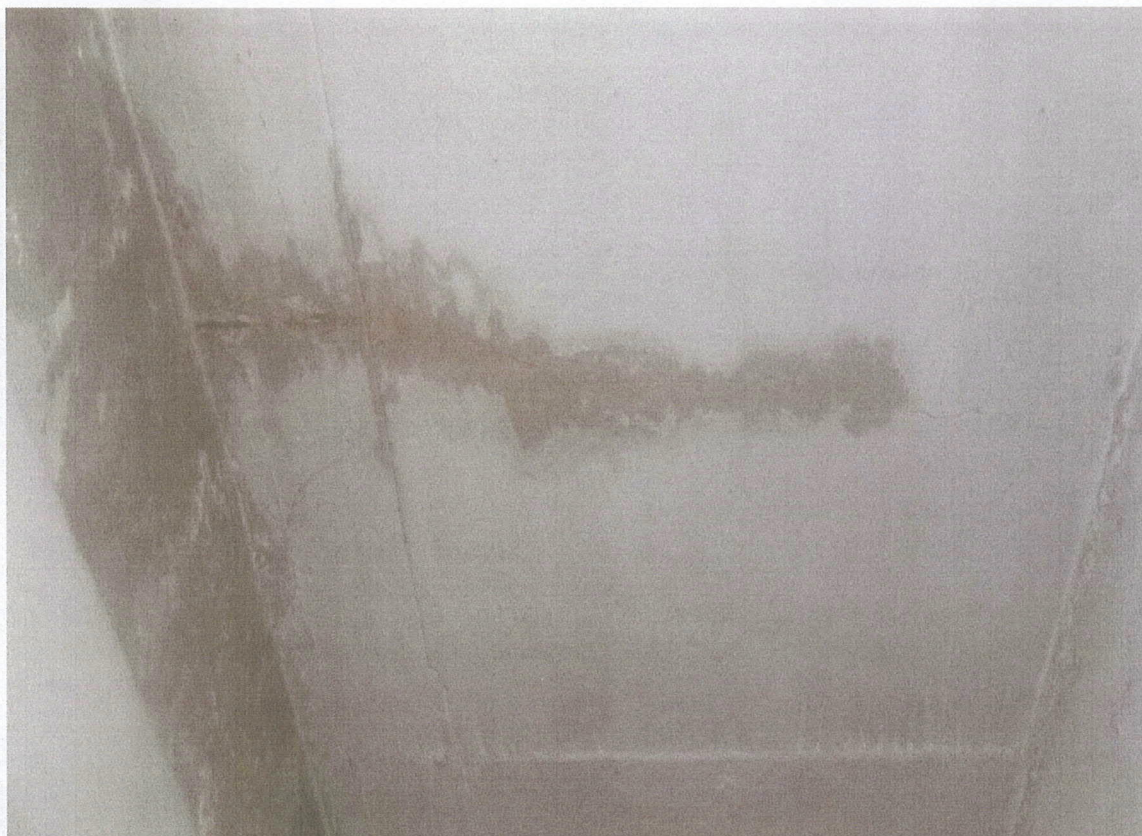
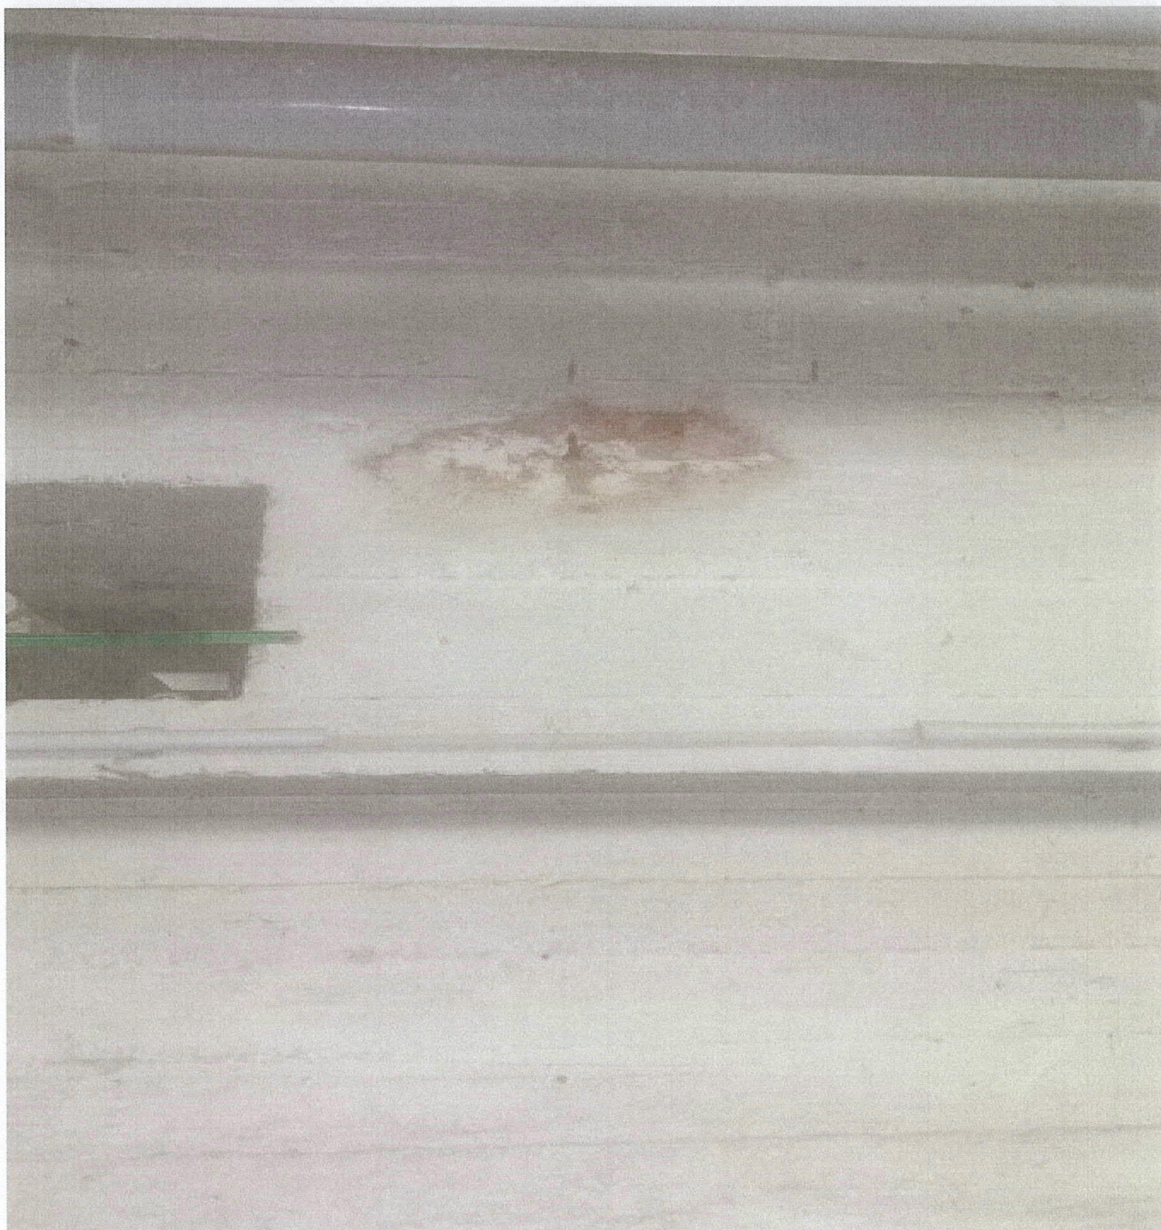
Foto, sestava 8:

**Poruchy ne stěně bazénového korpusu, kolem revizní chodby kolem bazénu. Důsledkem dlouhodobého zatékání nastává vnitřní degradace stěny. Je nezbytné odstranit příčinu zatékání a následně místo sanovat.** Doporučujeme opravit, zamezit další degradaci stropní vady, sanovat.

Práce: Komplexní zapravení – kartáčování výztuže, inhibitor koroze, penetrace, nanesení hydroizolační malty, malba, úklid prostoru. Celkem 25 OH.
