279  
OBJEDNÁVKA č. 280/2025

## STATICKÉ POSOUZENÍ

### Kaple Panny Marie ve Strádově

## TECHNICKÁ ZPRÁVA

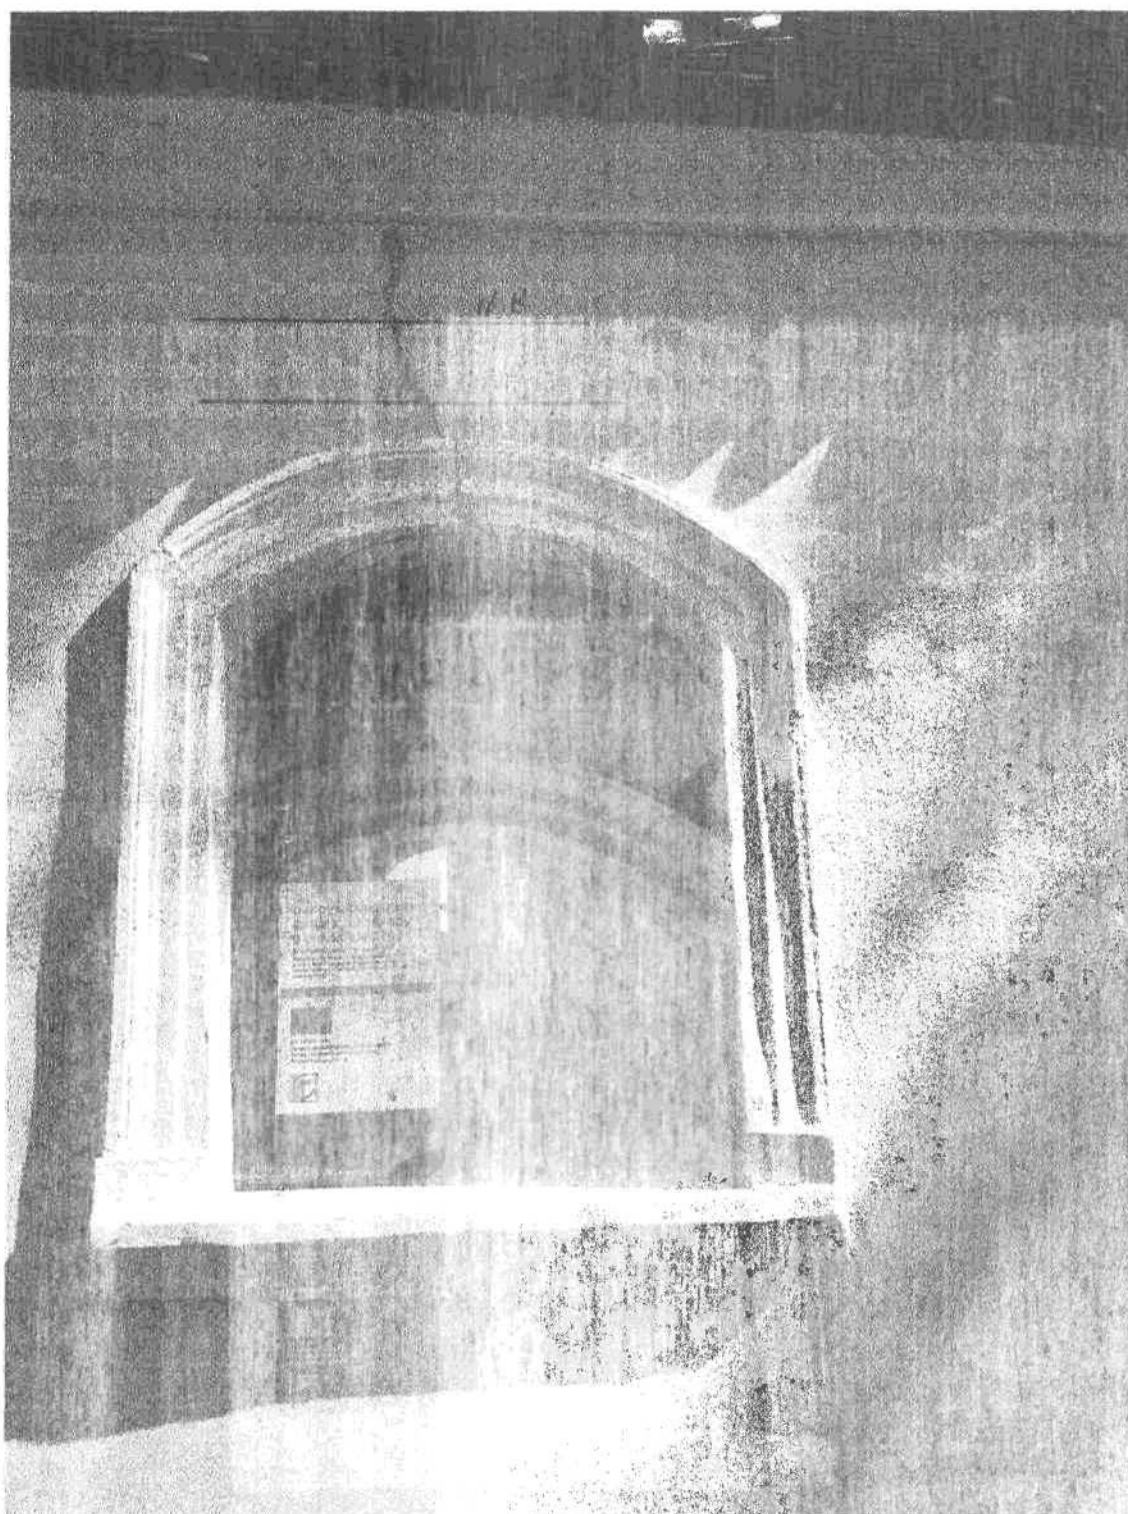
Byla provedena vizuální prohlídka kaple. Byl zjištěn vznik svislých trhlin v klenbě nad oknem ( viz foto č.1) . Pravděpodobně byly i trhliny v parapetu pod oknem ( stávající omítka je již opravena ) , v prostoru nad koncem stávající svlé trhlíny nad oknem nebyly zastiženy žádné statické poruchy.

Průběh trhlin , jejich rozevírání ze zdola . nasvědčuje tomu , že dochází k nadzvedávání vstupní části kaple. Toto je pravděpodobně způsobeno kořeny od stávající lípy , jejíž kořeny zcela určitě zasahují pod kaply.

Obr.č.1 svislá trhлина v klenbě

Svislou trhlínu v klenbě nad oknem sešít pomocí helikální výztuže STATical průměr 8 mm ve dvou vrstvách nad sebou s přesahem na obě strany trhlíny 500 mm . a dvěma dráty průměr 8 zezdola klenby .Toto je nutné z hlediska zajištění spolupůsobení zdiva.

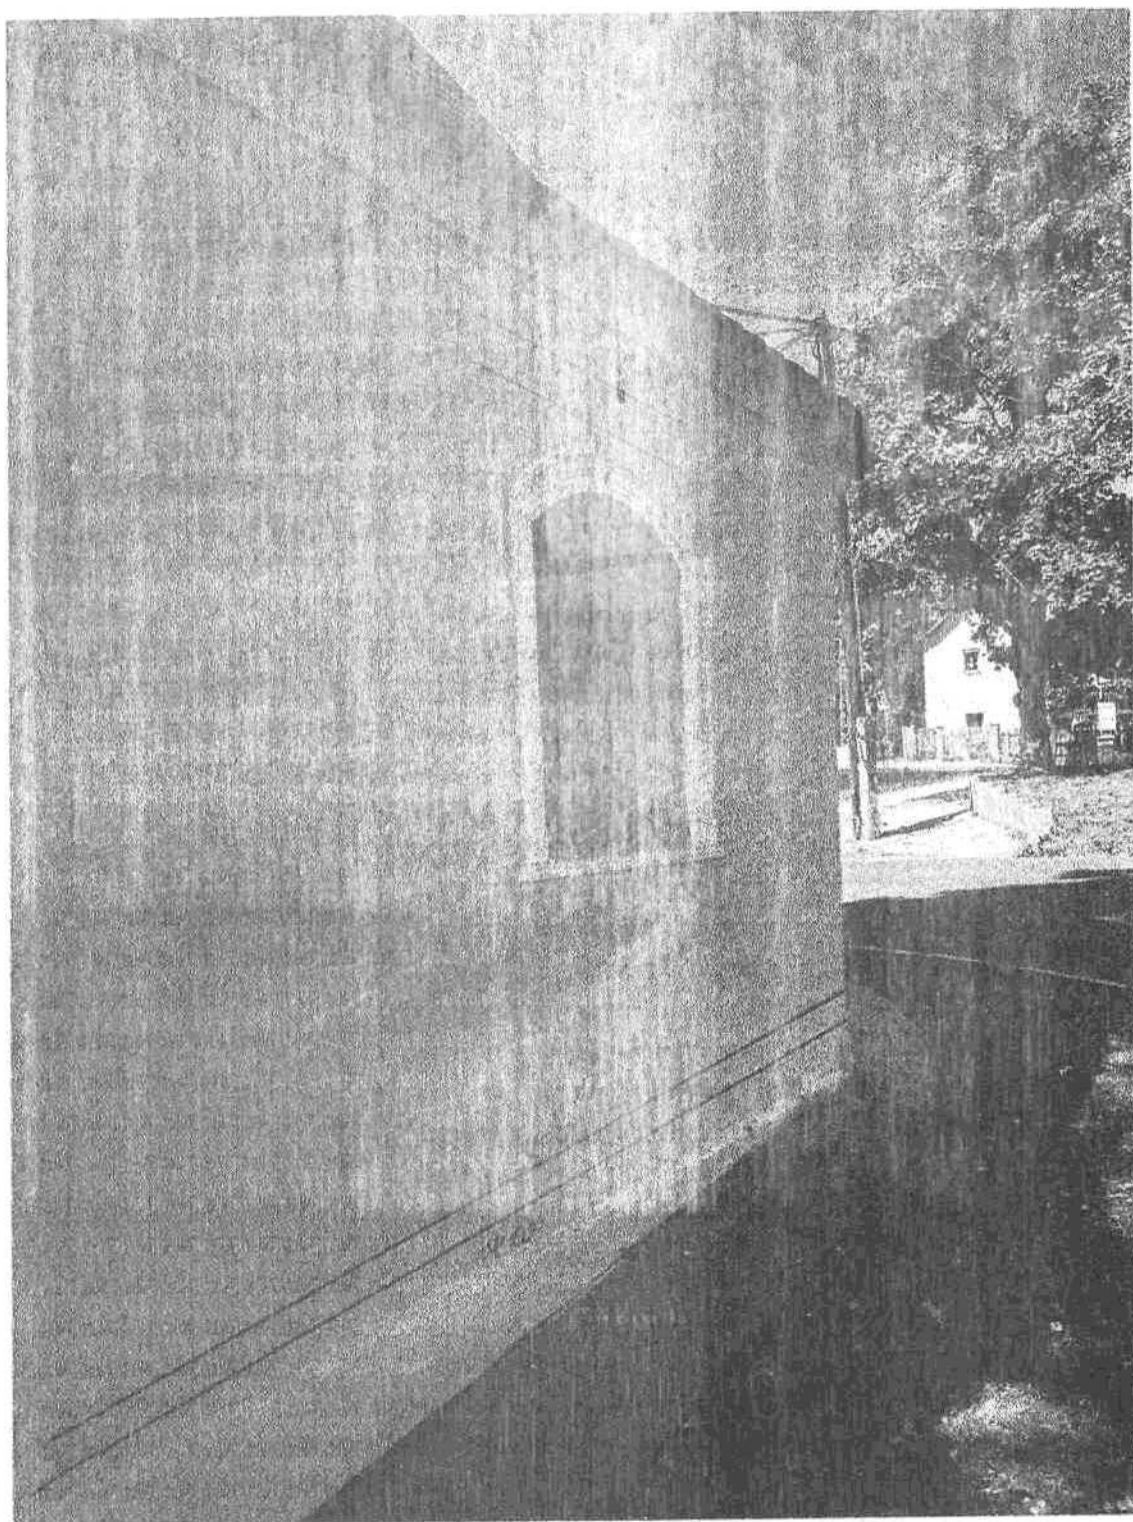
Obr.č.2 trhlina nad oknem a opravy v parapetu

Zajištění celkové soudržnosti kaple , předpokládám , že je založena na kamenné rovnánině a není v patě svázána , není zabráněno jejímu „ vlamování“ ( z důvodů nadzvedání její vstupní části kořeny ) navrhuji provést svázání obvodu kaple pomocí dvou prutů helikální výztuže STAlcal průměr 10 mm . U vstupu do kaple bude proveden závrt do stavebního prvku kolem vstupu .
