## HAVARIJNÍ STAV NÁROŽNÍHO ARKÝŘE

Při probíhajících stavebních pracích v Hauenschildově paláci, Dolní náměstí 27/38, Olomouc byly rozkryty skladby podlah ve 2.NP a 3.NP v místě nárožního arkýře. Přitom bylo zjištěno, že dřevěné konstrukce (stropní trám a dřevěný pražec) sloužící pro zakotvení tahových kotev paty arkýře jsou natolik poškozené hnilobou, že kotvení je **zcela nefunkční**.

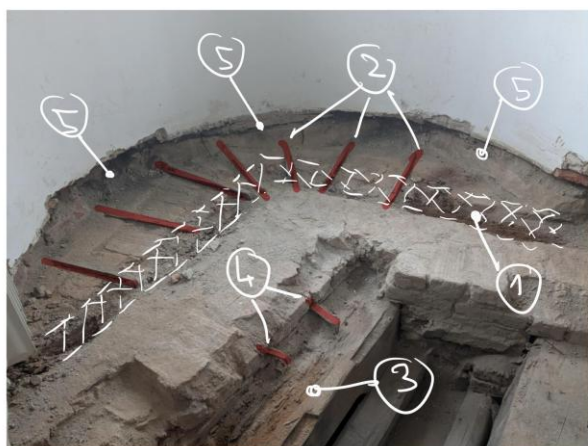
- ① VYHNILÝ PRAŽEC
- ② KOTVY - ARKÝŘ
- ③ KRAJNÍ TRÁM - SHNILÝ
- ④ KOTVY - ŽIVO
- ⑤ PÍSEK - PÍSKOVEC

Důrazně proto znovu upozorňuji na nutnost neodkladného dočasného podepření arkýře. Sanační práce pro trvalé obnovení stability (náhrada nefukčního kotvení) vyžadují navrtání kotev do kamenných konzol a provádění těchto prací na nezajištěném arkýři je z hlediska rizika nepřípustné. Stejnou míru rizika ale představuje i vyčkávání a nečinnost.

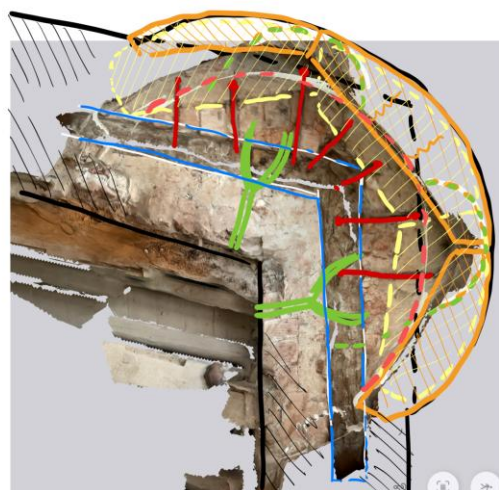
- 1. HLAVICE - KONZOLA
- 2. PÍSKOVEC
- 3. PÍSKOVEC - TRÁM PŘES ROH
- 4. KAMENNÝ PRŮVLET
- 5. CIHENA PŘÍZDÍVKA
- 6. VYHNILÝ TRÁM
- A, B: KAMLE

Do dalšího KD dne 13.1. byla vyčištěna pata arkýře od zbytků zcela destruovaného dřeva a prachu, načež vyšlo najevo, že kotvení je provedeno ve dvou výškových úrovních, nicméně spodní (dříve nezjištěné) kotvy jsou rovněž nefunkční – dřevěný stropní trám, do nějž byly zasazeny, je silně poškozen hnilobou. I samotné kotvy jsou poškozeny korozí natolik, že v kamenných prvcích drží jen část z nich. Statikem bylo doporučeno arkýř v co nejkratší době podepřít pro zamezení rizika zřícení. Dne 16.1.2025 byl elektronicky předán návrh dočasného podepření pomocí stojek a roznášecí pískové vrstvy, která eliminuje poškození kamenických prvků při podepření.

Navržené podepření koliduje se stávajícím lešením postaveným kolem stavby a vyžaduje jeho částečnou demontáž. Dočasné zajištění stability arkýře považují ale z hlediska statiky za prioritní. Ze strany stavby nebo investora je samozřejmě možné navrhnout jiný způsob podepření, staticky ekvivalentní, které nevyžaduje demontáž – je ale nutné podepření realizovat **v co nejkratším čase**.
