# NÁVRH NA RESTAUROVÁNÍ PĚTI SOCH

**čtyř umístěných v zahradě  
a jedné v interiéru**

**Úřadu vlády České republiky**  
nábřeží Edvarda Beneše 4, 118 01 Praha 1 – Malá Strana

V Praze, dne 24. 2. 2014

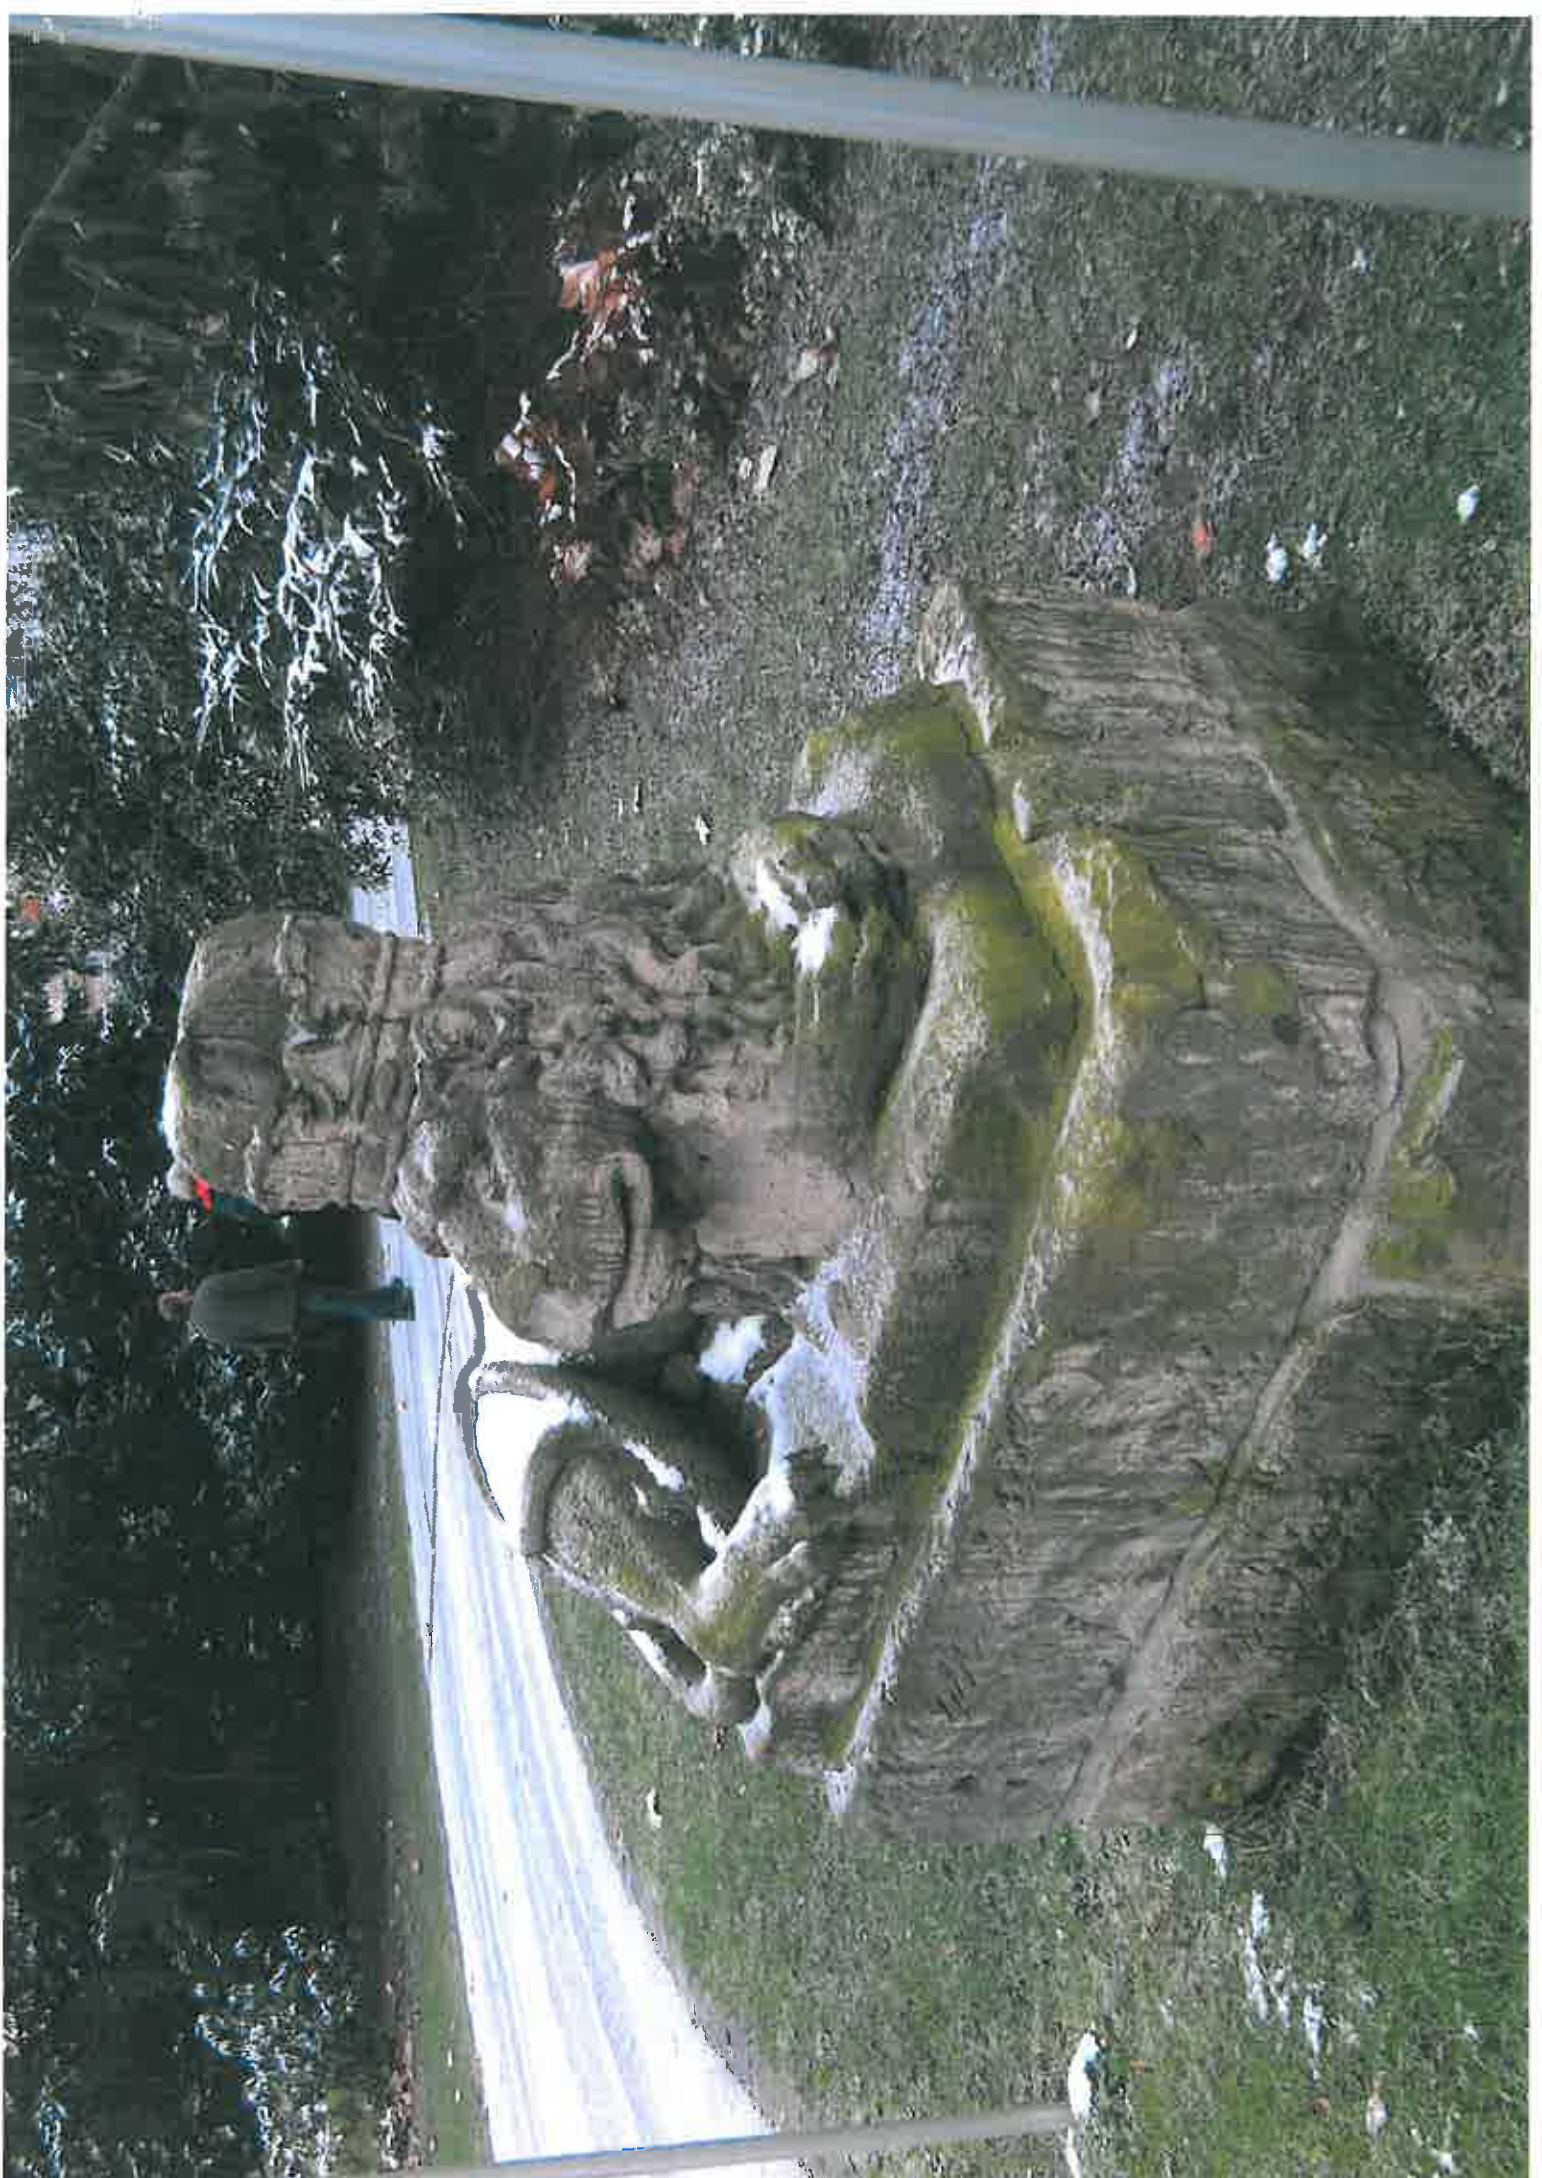
### **„Český lev“**

Ležící lev s knížecí korunou na hlavě je osazen na dvou mohutných pískovcových kvádrech, patrně klasicistního původu, ležící figura zvířete se zdviženou hlavou.

Povrch kamene je znečištěn usazenými nečistotami a prachem. Na řadě míst je patrný výskyt zelených řas a mechů. Pískovec je místy znečištěn tmavými povlaky, znatelný je celoplošný úbytek původního materiálu způsobený povětrnostními vlivy. Koroze způsobuje ztráty původní modelace. Mezi jednotlivými kamennými bloky podstavce se vyskytují ve spárách tmely s cementovým pojivem, které se místy uvolňují. Socha byla v minulosti opravována a způsob restaurování byl zcela nevhodný. Všechny tmely a doplňky byly provedeny na bázi šedivého cementu.

Doporučovali bychom lokální stabilizaci nejvíce zkorodovaných partií, aby nedošlo k dalším ztrátám původní modelace. Povrch sochy by měl být očištěn od nánosů nečistot a prachu, odstraněny by měly být zelené řasy, mechy a lišejníky. Tmavé povlaky by měly být sejmuty vhodnými čistícími prostředky. Povrchové zpevnění kamene, injektáž a lepení. Úprava proti řasám a mechům, barevné sjednocení – retuš. Povrch kamene by měl být ošetřen hydrofobním nátěrem s biocidní přísadou. Hydrofobní nátěr by měl zamezit pronikání srážkové vody, kyselých dešťů a prodloužit život kamene. Biocidní přísady by měly zabránit výskytu mikroflóry.

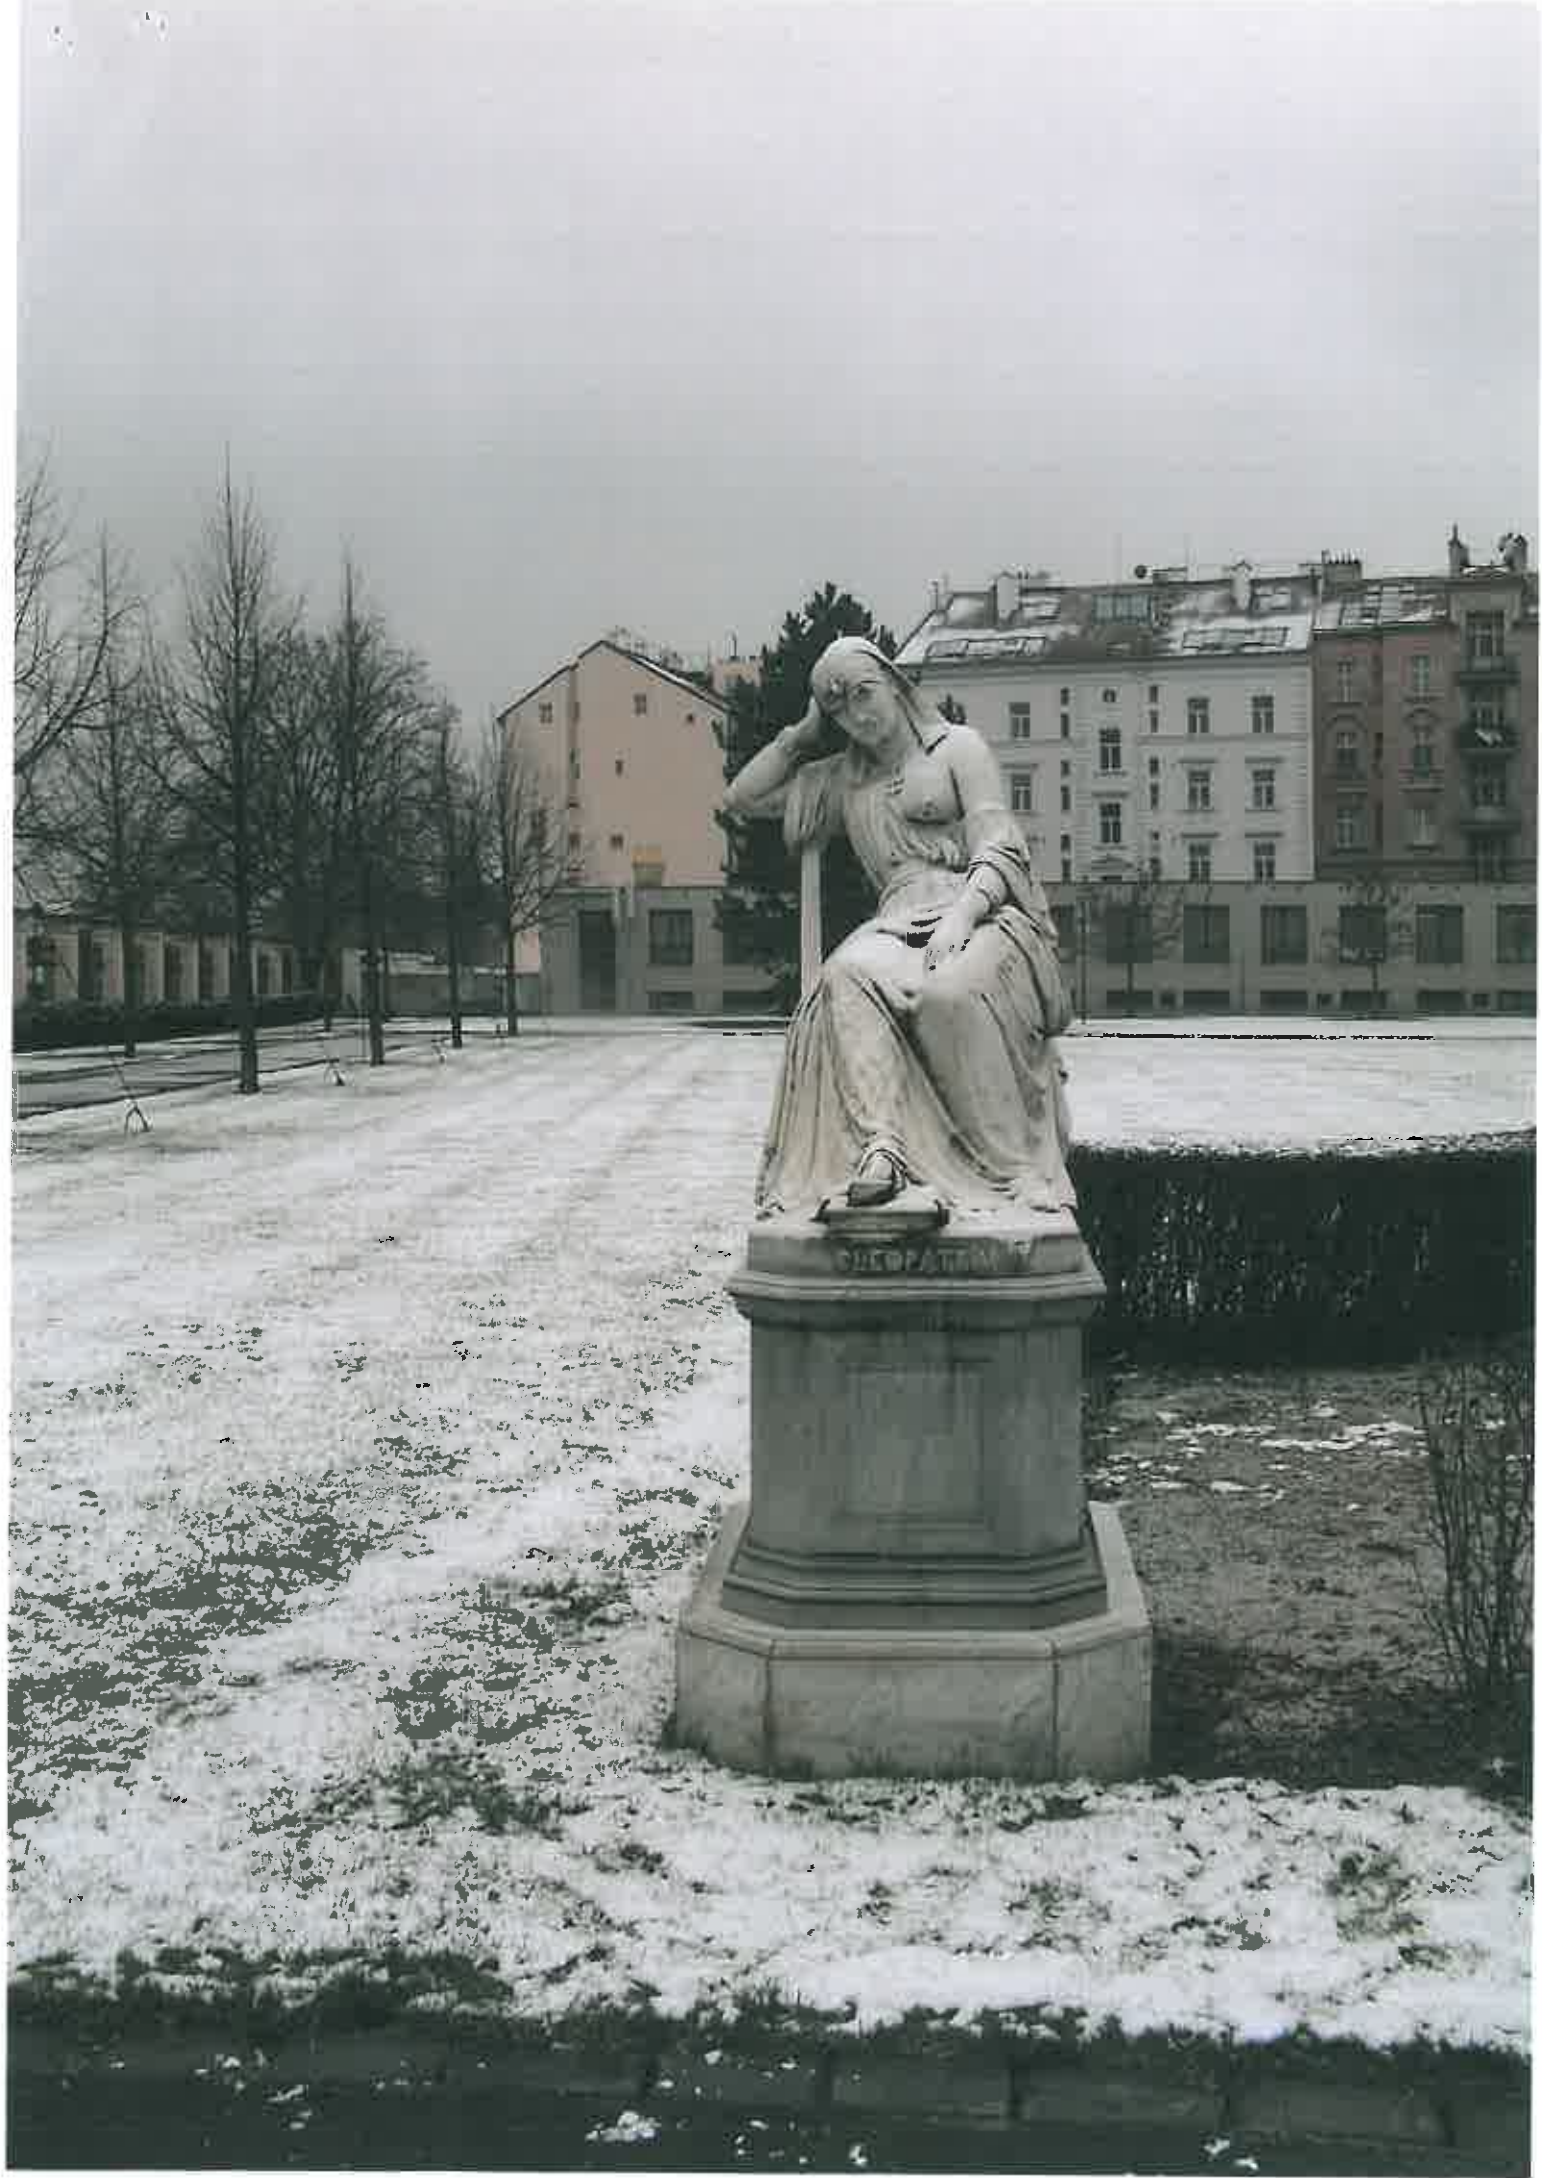
### **„Kleopatra“**

Socha Kleopatry je ztvárněna jako sedící žena s obnaženým prsem, oděná do bohatě řasené tógy, sedící na stoličce se lvím dekorem. Pravou rukou si podpírá hlavu a levá ruka je volně položena na klíně. Na přední straně plintusu (čtvercové desky) je nápis CLEOPATRA a z boku monogram W s nápisem ROMA 1876. Podstavec má zkosená nároží.

Socha Kleopatry je napadena biologicky /řasy a mechy/, povrchovou erozí, původní broušený povrch mramoru se ztrácí. Tento mramor není vhodný pro umístění do exteriéru. Povrch je znečištěn prachem, na mnoha místech jsou zčernalé a narezlé skvrny. Plintus sochy je mechanicky poškozen na rozích a hranách. Na několika místech je narušen trhlinami. Vrchní vrstva je zkorodována a má zhrublý povrch. Některé části modelace byly odlomeny a poté přilepeny tmely na bázi epoxidových lepidel.

Povrch mramoru by měl být kvalitně očištěn od nánosů prachu a tmavých skvrn. Odstraněny by měly být zelené řasy zřejmě pomocí biocidních prostředků. Zčernalé povlaky by měly být sejmuty pomocí vhodných čistících past. Poškozené a chybějící části modelace by měly být doplněny tmely s epoxidovým pojivem, měly by být barevně upraveny tónovacími pastami. Spáry mezi jednotlivými prvky by měly být zaretušovány tmelem s minerálním pojivem, které by mělo odpovídat barevnosti původního materiálu. Trhliny by měly být zajištěny pomocí injektáže, odlomené partie přilepeny. Použití penetrace a hydrofobizace.

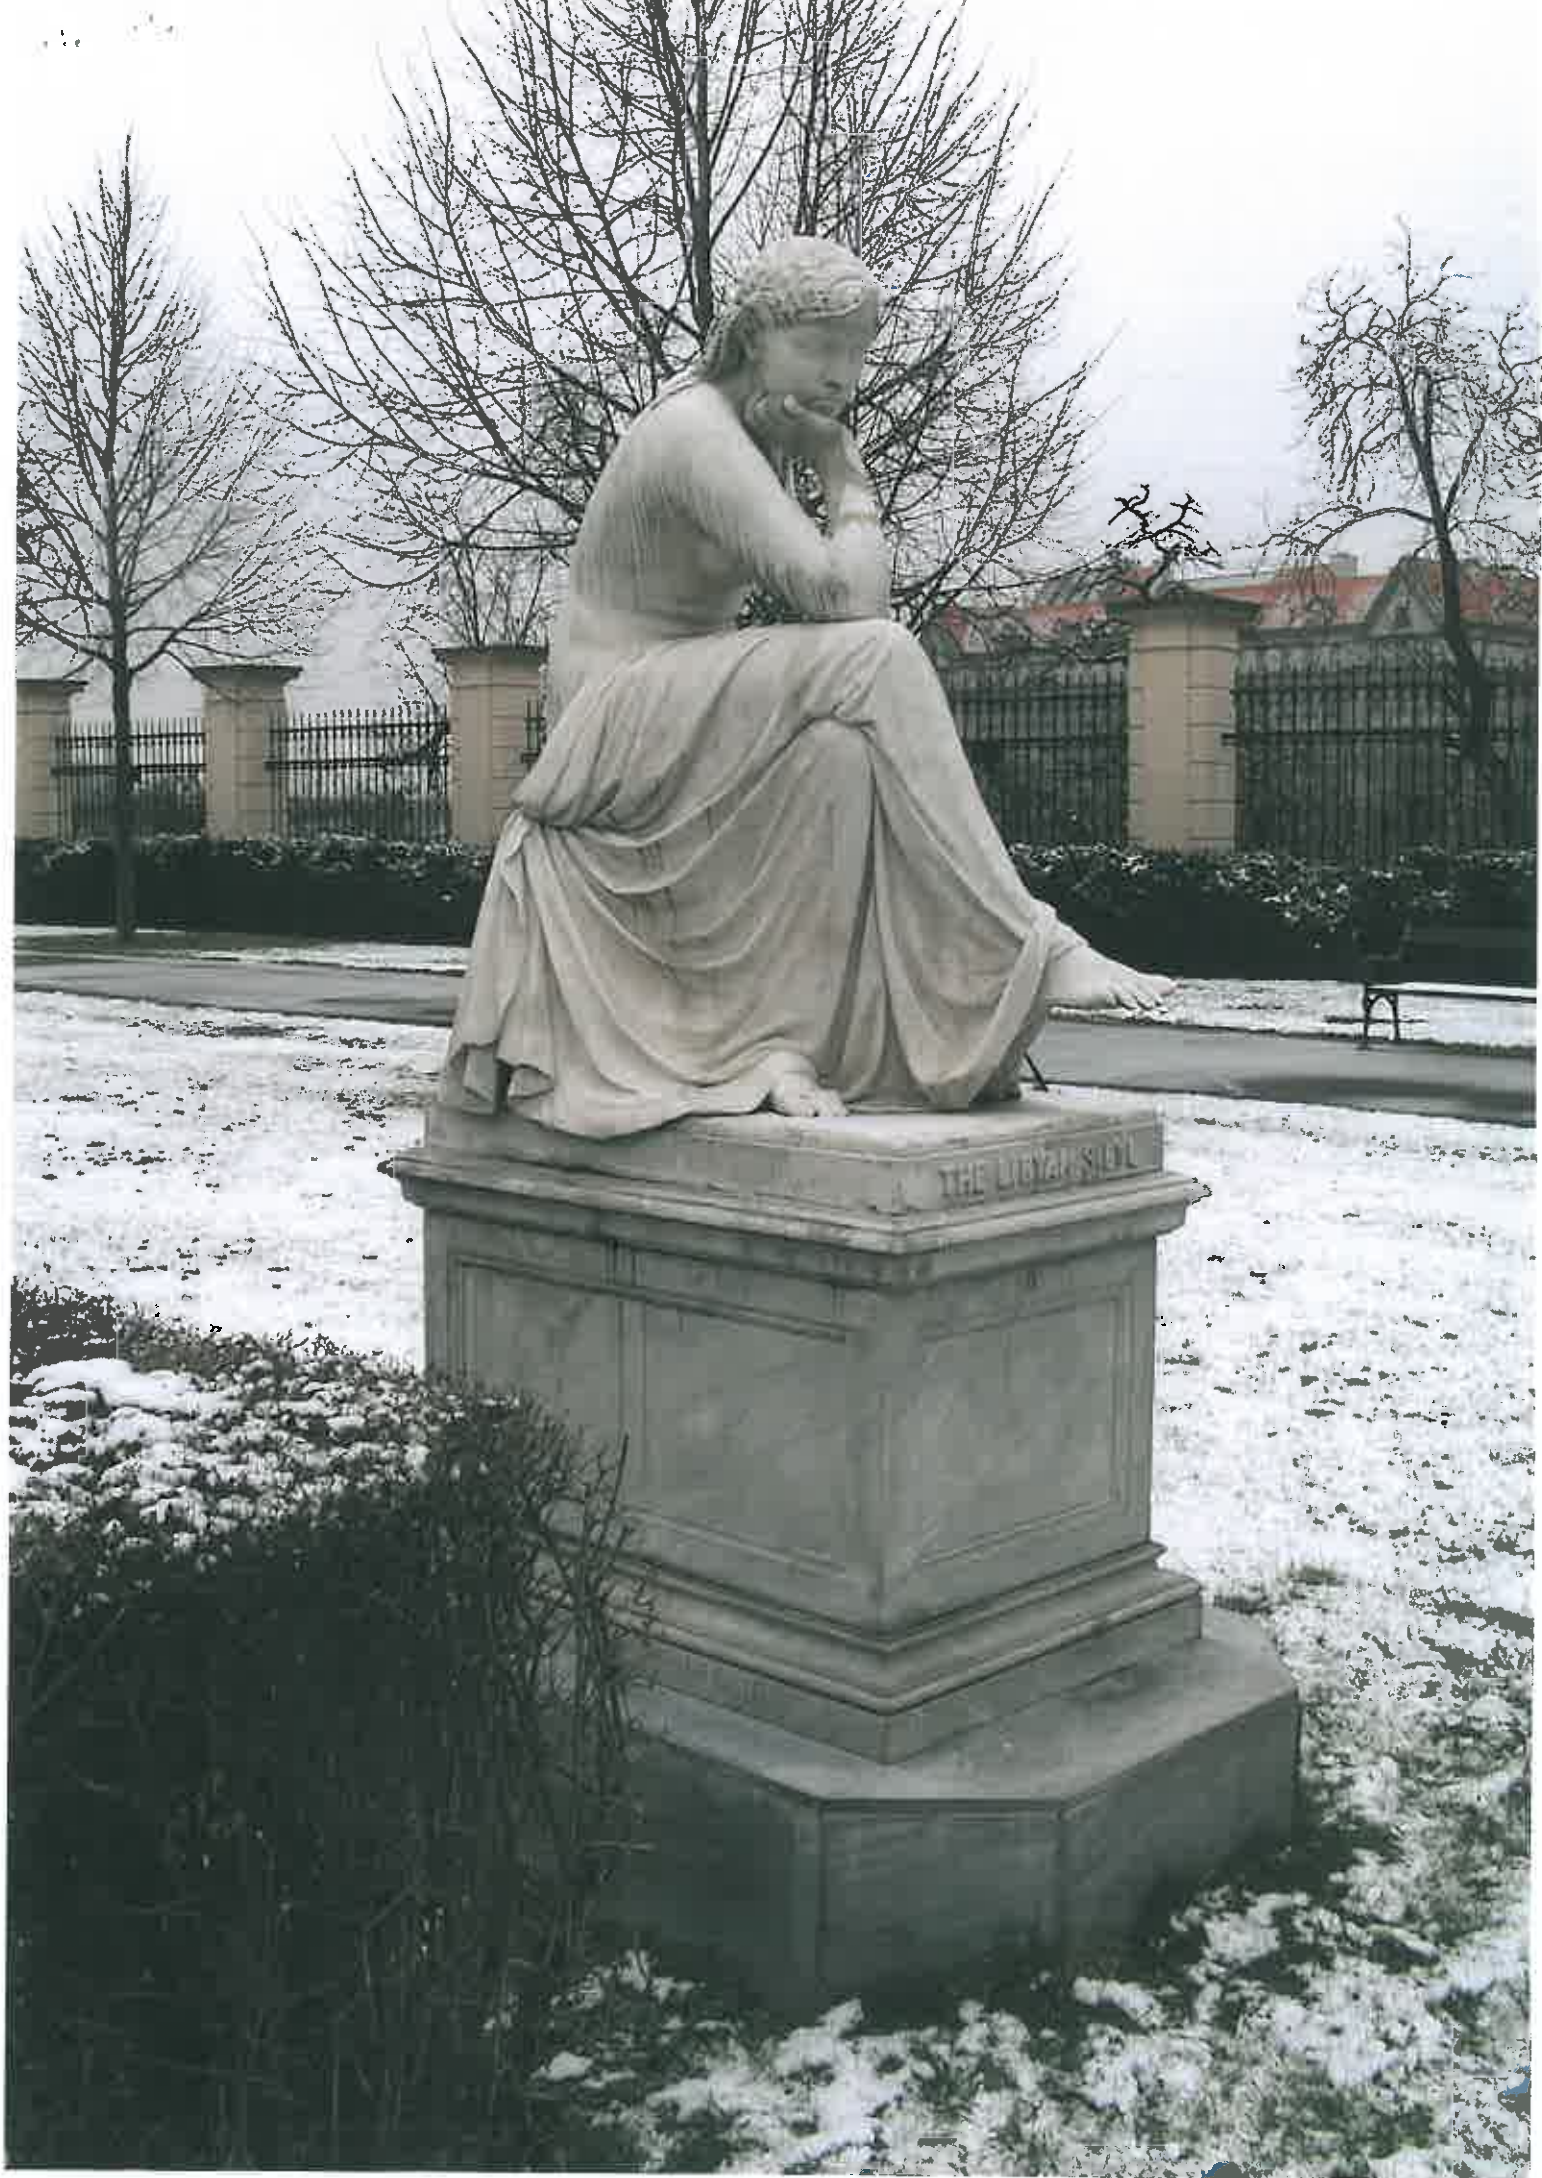
### **Sibyla libyjská**

Socha Sibyly libyjské je ztvárněna jako sedící poloobnažená žena na nízké stoličce, která má dolní polovinu těla ovínutou bohatě řasenou drapérií. Pravou nohu má přehozenou přes levou, pravou rukou si podepírá hlavu a je opřena o pravé koleno, v levé ruce svírá svitek. Na zadní části stoličky je vytvořen monogram W s nápisem ROMA 1876. Na čelní straně plinty je nápis THE LIBYAN SIBYL. Socha je osazena na čtyřbokém podstavci.

Socha Sibyly libyjské je také napadená biologicky /řasy a mechy/, povrchovou erozí. Tento mramor není vhodný pro umístění do exteriéru. Povrch kamene je znečištěn prachem, na mnoha místech jsou zčernalé síranové krusty a povlaky. Na soše na drapériích jsou patrné drobné doplňky, které obsahují minerální pojivo.

Povrch mramoru by měl být kvalitně očištěn od nánosů prachu a tmavých skvrn. Odstraněny by měly být zelené řasy zřejmě pomocí biocidních prostředků. Zčernalé povlaky by měly být sejmuty pomocí vhodných čistících past. Dožívající tmely a doplňky by měly být sejmuty. Nutná bude zřejmě revize stavu obkladových desek stupně.

Poškozené a chybějící části modelace by měly být doplněny tmely s epoxidovým pojivem, měly by být barevně upraveny tónovacími pastami do barvy kamene. Uvolněné kamenné obkladové desky by měly být přisazeny a přilepeny. Spáry mezi jednotlivými prvky by měly být zaretušovány zřejmě minerálním tmelem, který odpovídá barevnosti původnímu kameni. Povrch kamene by měl být opatřen biocidním nátěrem a konzervačním prostředkem na bázi vosků / penetrace a hydrofobizace.

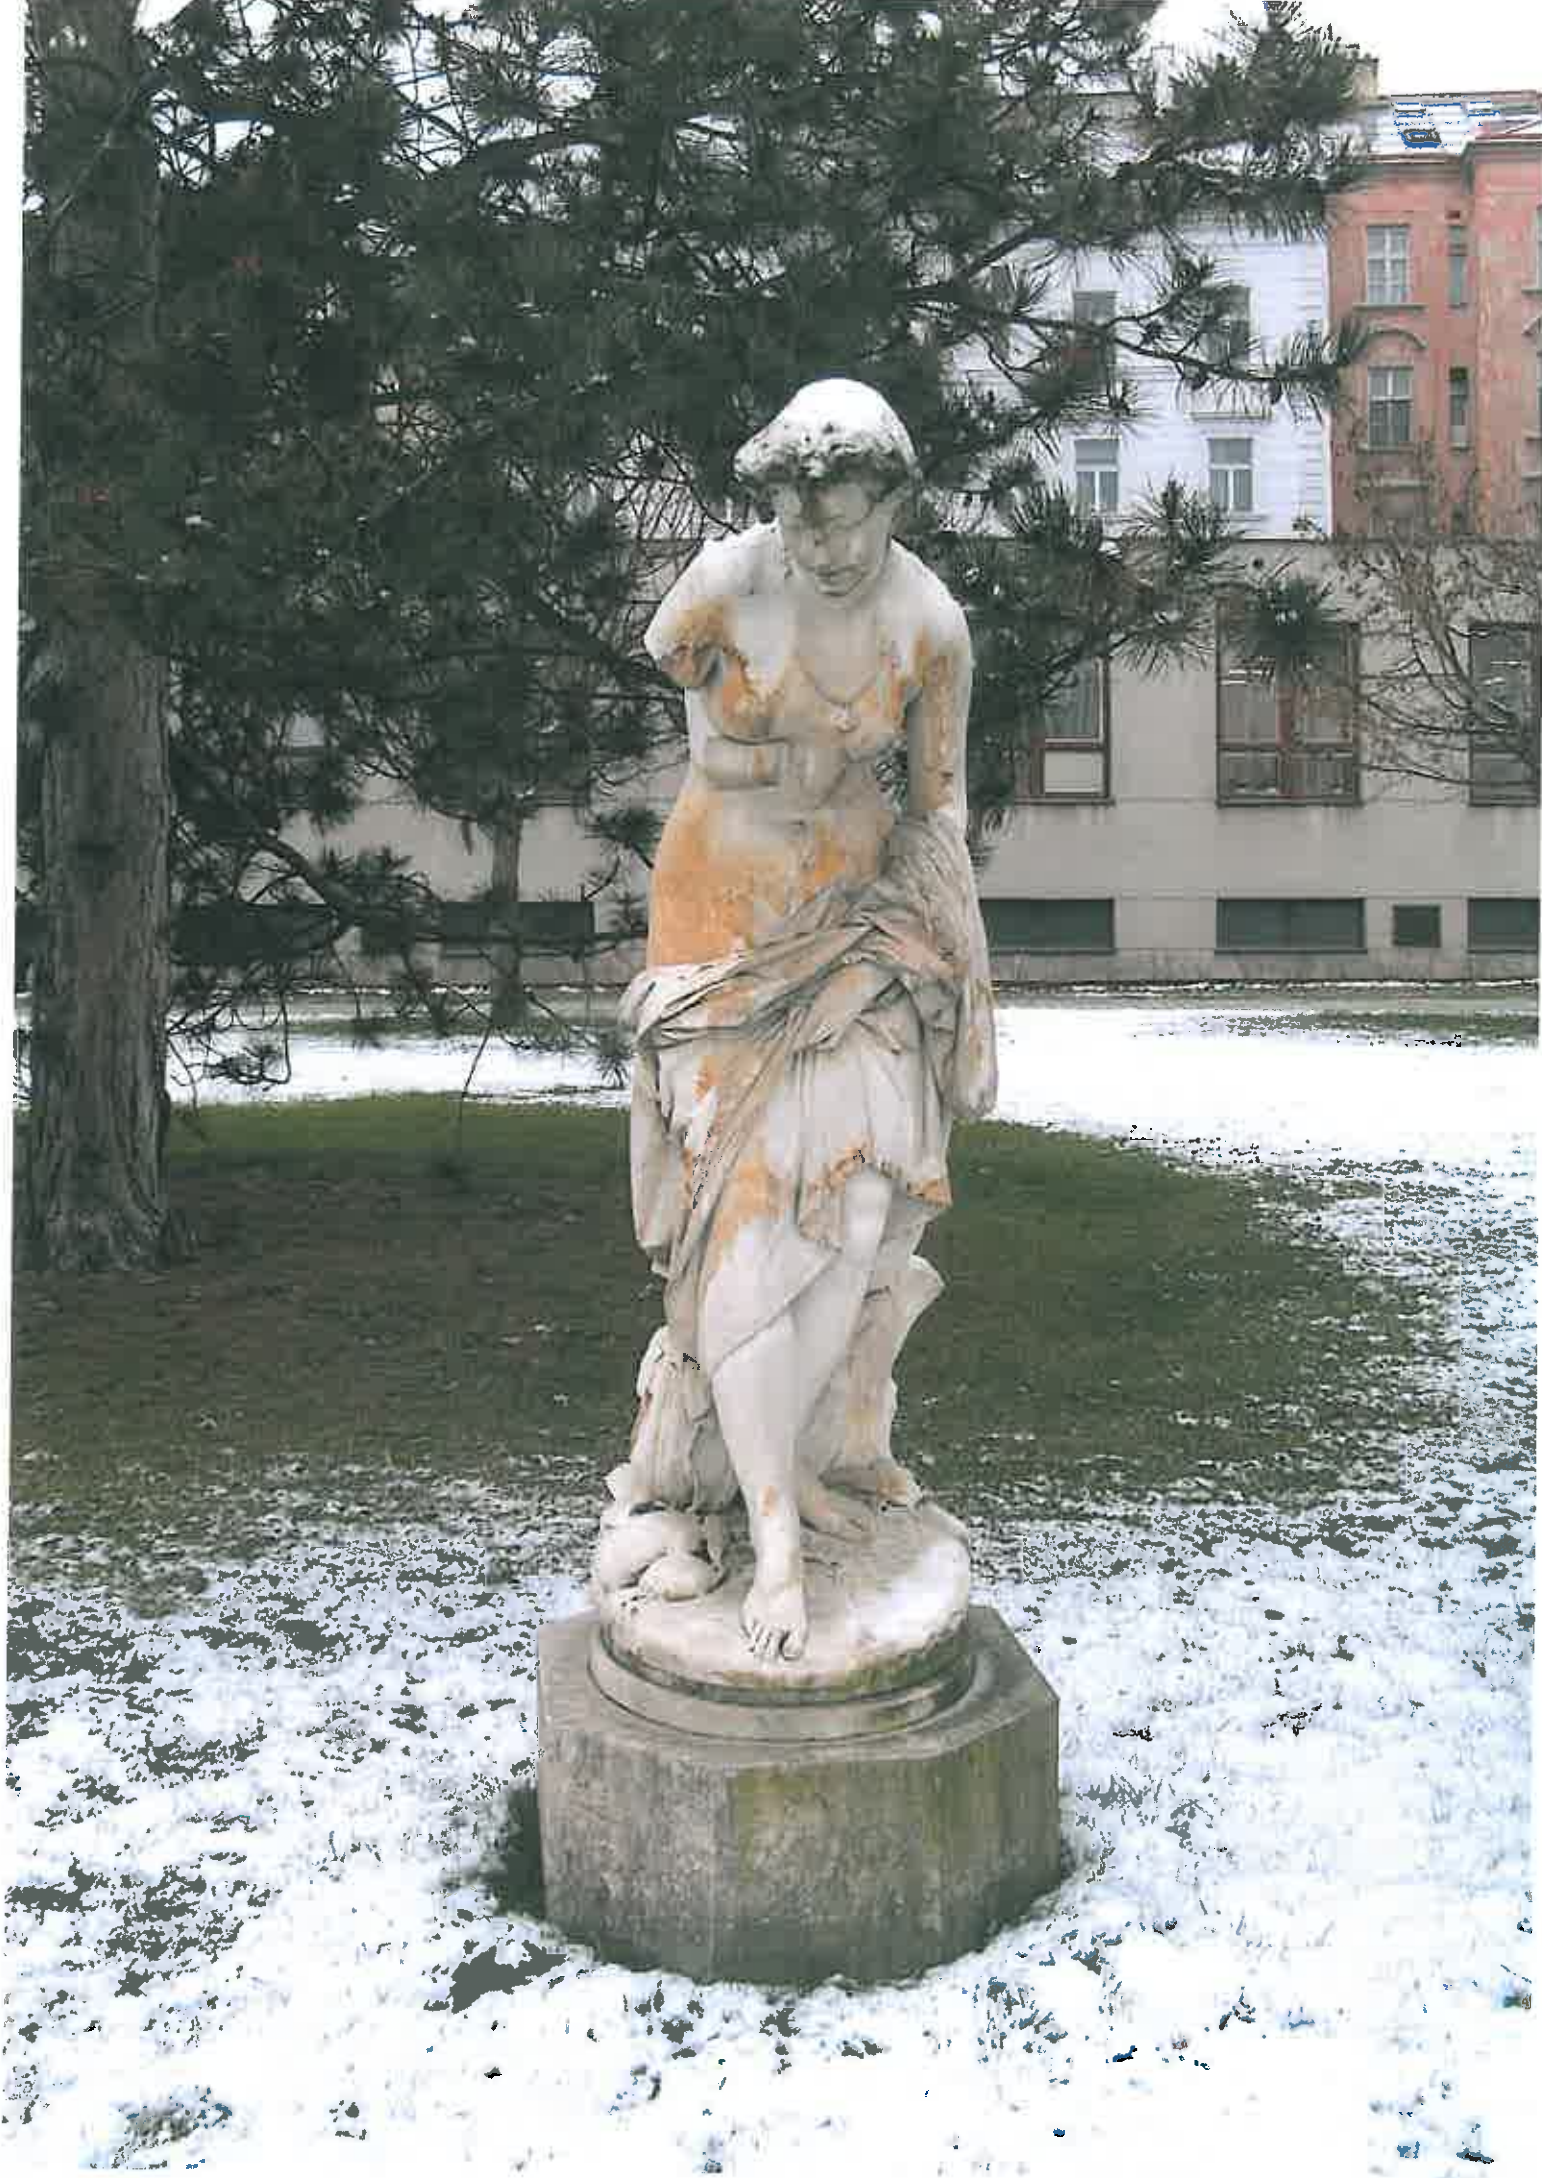
### **Dívka vstupující do lázně**

Dívka vstupující do lázně je ztvárněna jak stojící, lehce mírně nakloněná poloobnažená žena. Levou rukou si přidržuje bohatě řasenou draperii šatů. Ve spodní části sochy je draperie a postava propojena se soklem rostlinnými motivy. Pravá paže u sochy chybí. Socha je osazena na osmibokém soklu.

Socha Dívky vstupující do lázně je silně zanesena atmosférickým spadem (řasy, eroze). Povrch je znečištěn narezlými a černými skvrnami. Ve srážkových stínech jsou černé krusty a povlaky. Na hlavě sochy se nalézají zelené řasy. Na zadní části draperie jsou patrné tmely tmavšího odstínu z předešlého restaurátorského zásahu. Místy je patrný zvětralý zhrublý povrch. Pravá paže zcela chybí, vizuální hodnotu tato okolnost snižuje. Pod koleny postavy dívky prochází trhlinka celým blokem v zásadním rozsahu, další hluboká trhlinka se vyskytuje v oblasti plintu a levého chodidla dívky.

Povrch mramoru by měl být kvalitně očištěn od nánosů prachu a tmavých skvrn. Odstraněny by měly být zelené řasy zřejmě pomocí biocidních prostředků. Zčernalé povlaky by měly být sejmuty pomocí vhodných čistících past a zábalů. Dožívající tmely a doplňky by měly být sejmuty. Nutná bude zřejmě revize stavu obkladových desek stupně.

Poškozené a chybějící části modelace by měly být doplněny tmely s epoxidovým pojivem, měly by být barevně upraveny tónovacími pastami do barvy kamene. Uvolněné kamenné obkladové desky by měly být přisazeny a přilepeny. Spáry mezi jednotlivými prvky by měly být zaretušovány zřejmě minerálním tmelem, který odpovídá barevnosti původnímu kameni. Povrch kamene by měl být opatřen biocidním nátěrem a konzervačním prostředkem na bázi vosků /penetrace a hydrofobizace.

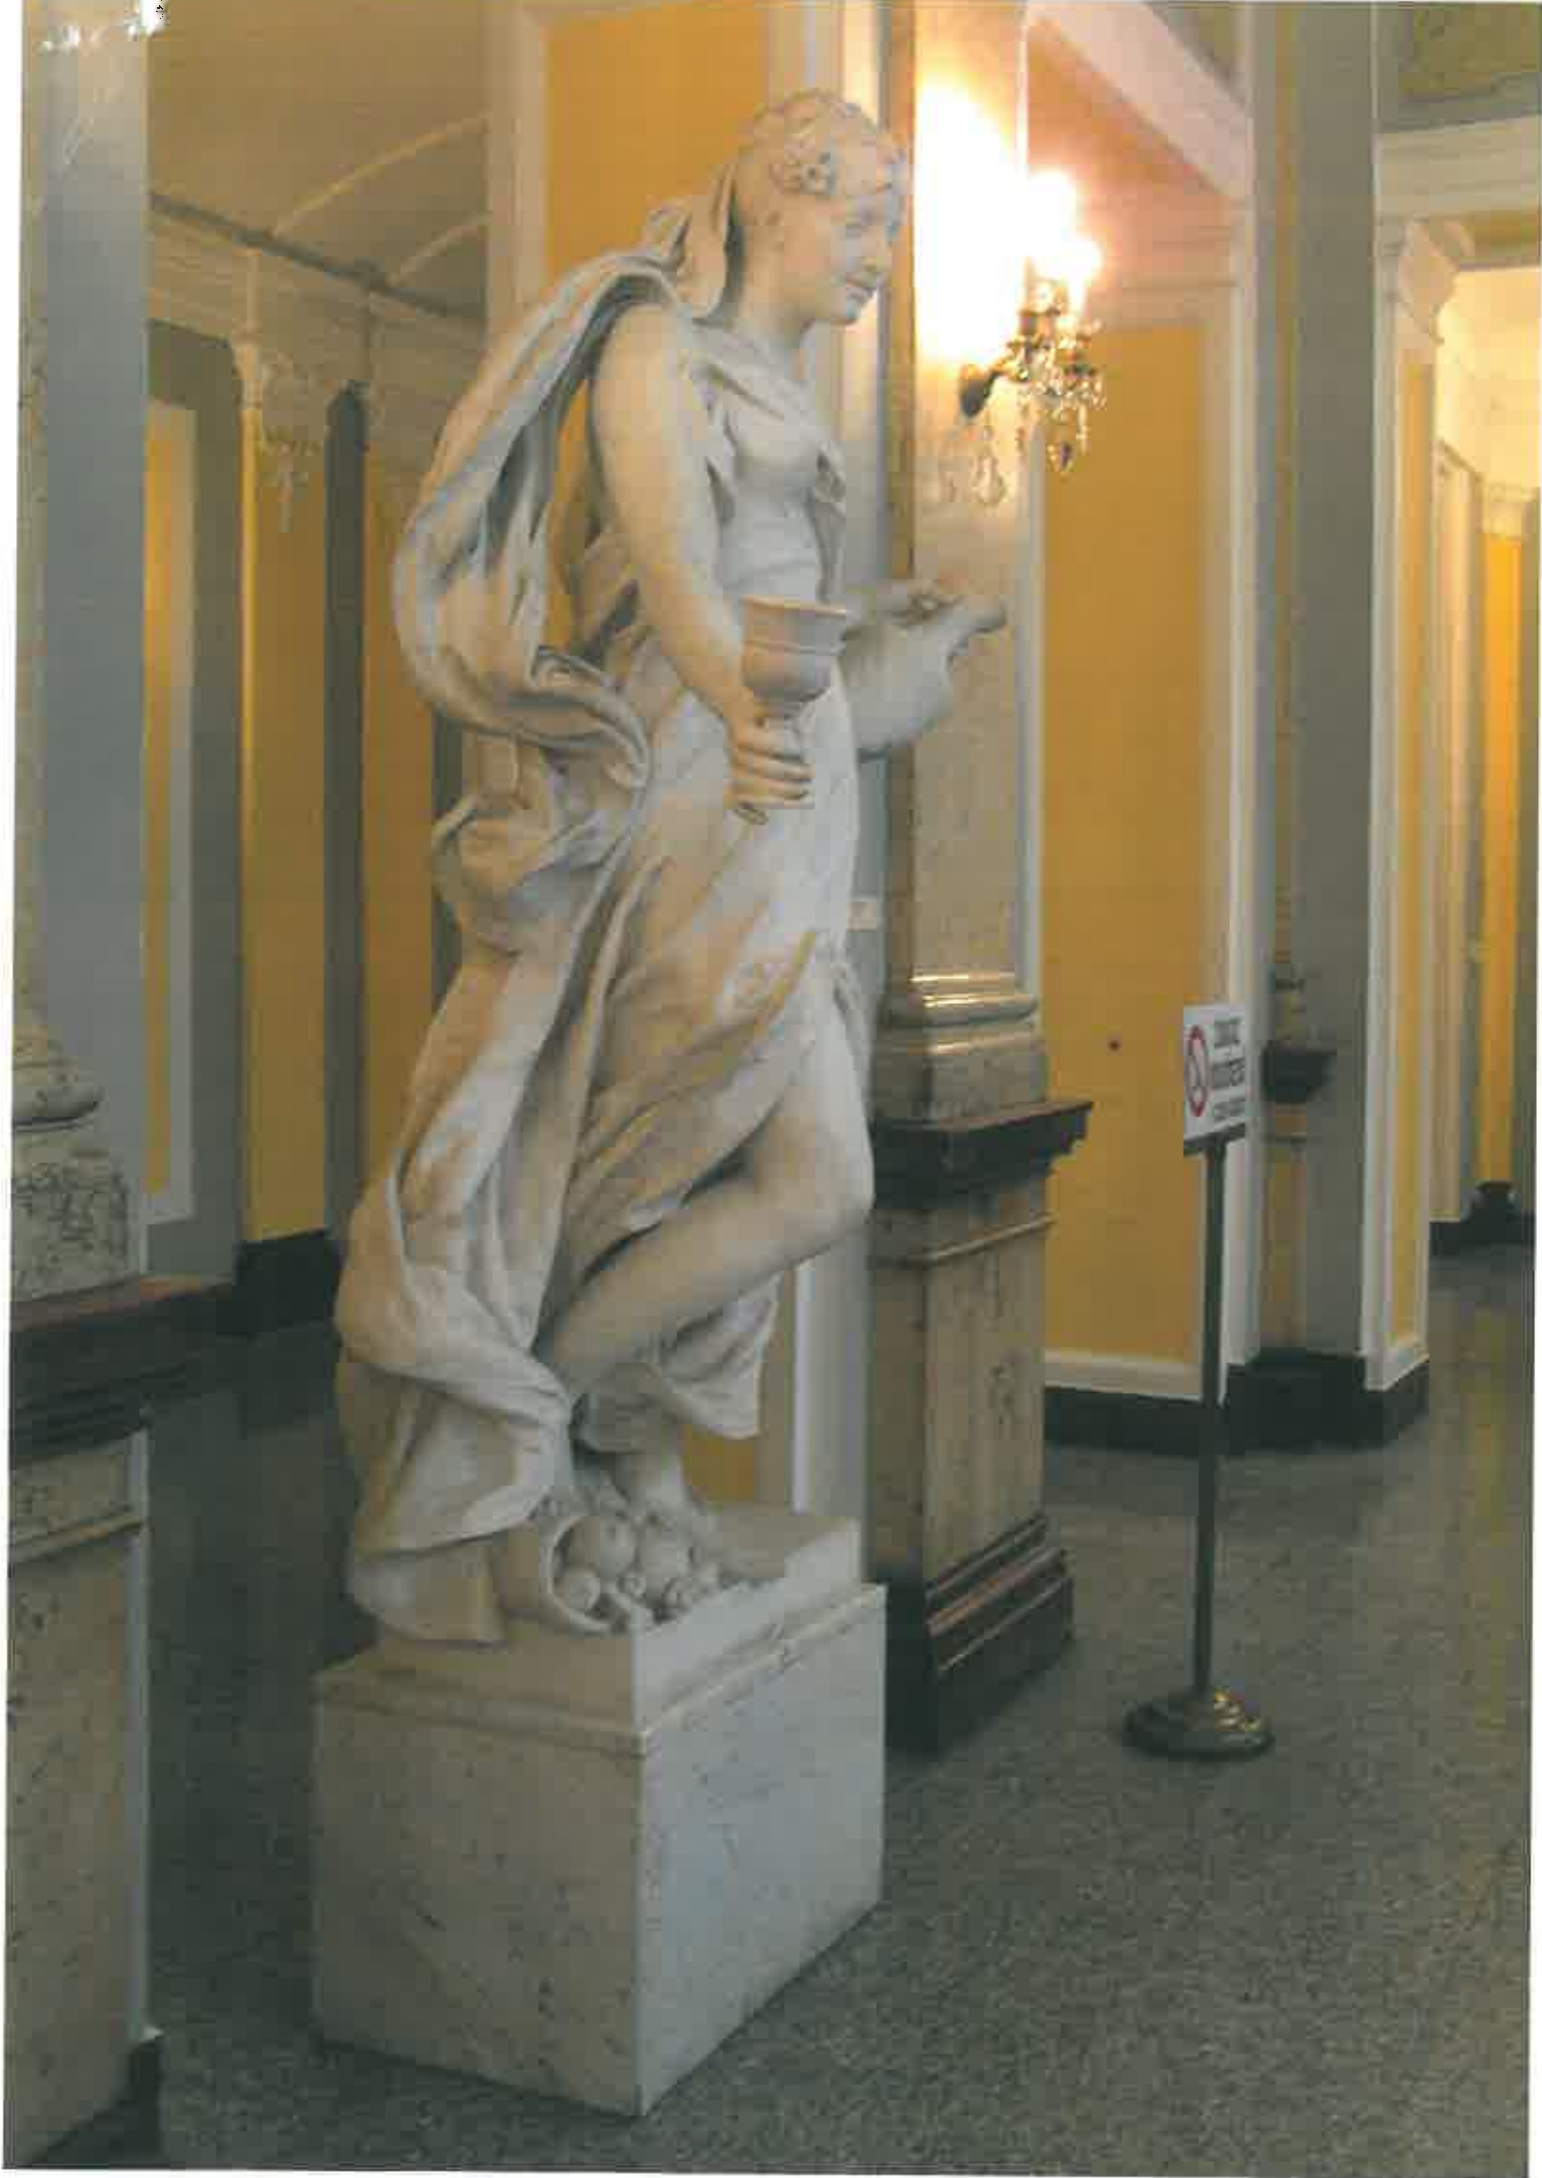
### **Dívka s pohárem a amforou**

Socha dívky s pohárem a amforou je oděna do rozevlátých a bohatě řasených šatů. Dívka v pravé ruce drží číši a v levé ruce amforu. Pravou nohou stojí na rohu hojnosti s ovocem a květy. Socha je osazena na čtyřbokém podstavci také z carrarského mramoru. Socha je vhodně umístěna v interiéru, není výrazně znečištěna a povrch není poškozen korozí.

Socha Dívky s pohárem je v porovnání s výše uvedenými sochami z carrarského mramoru, které jsou umístěny v exteriéru, v relativně dobrém stavu. Není poškozena povětrnostními vlivy. Povrch sochy je zaprášen s usazenými mastnotami. Poškození jsou pouze drobná. Odlomená číše je nahrazena replikou z bílé sádry, stejně jako tři prsty na pravé ruce, které neodpovídají výtvarnému rukopisu autora. Tyto plastické doplňky by bylo zřejmě dobré nahradit kvalitně odpovídajícím materiálem a citlivým sochařským provedením.

Povrch mramoru by měl být kvalitně očištěn od drobných nečistot. Sádrové doplňky by měly být ponechány a pouze tři doplněné prsty by měly být tvarově upraveny, aby byly přizpůsobeny původnímu výtvarnému rukopisu. Biocidní ošetření, omytí, injektáž, lokální barevné retuše, hydrofobizace.
