# Smlouva o dílo

# **Poškození sochy sv. Anny (ÚSKP č. rejstř.: 25773/6-2473) u kostela sv. Petra a Pavla v Semilech**

## ***Zpráva operativního restaurátorského průzkumu Náklady na opravu***

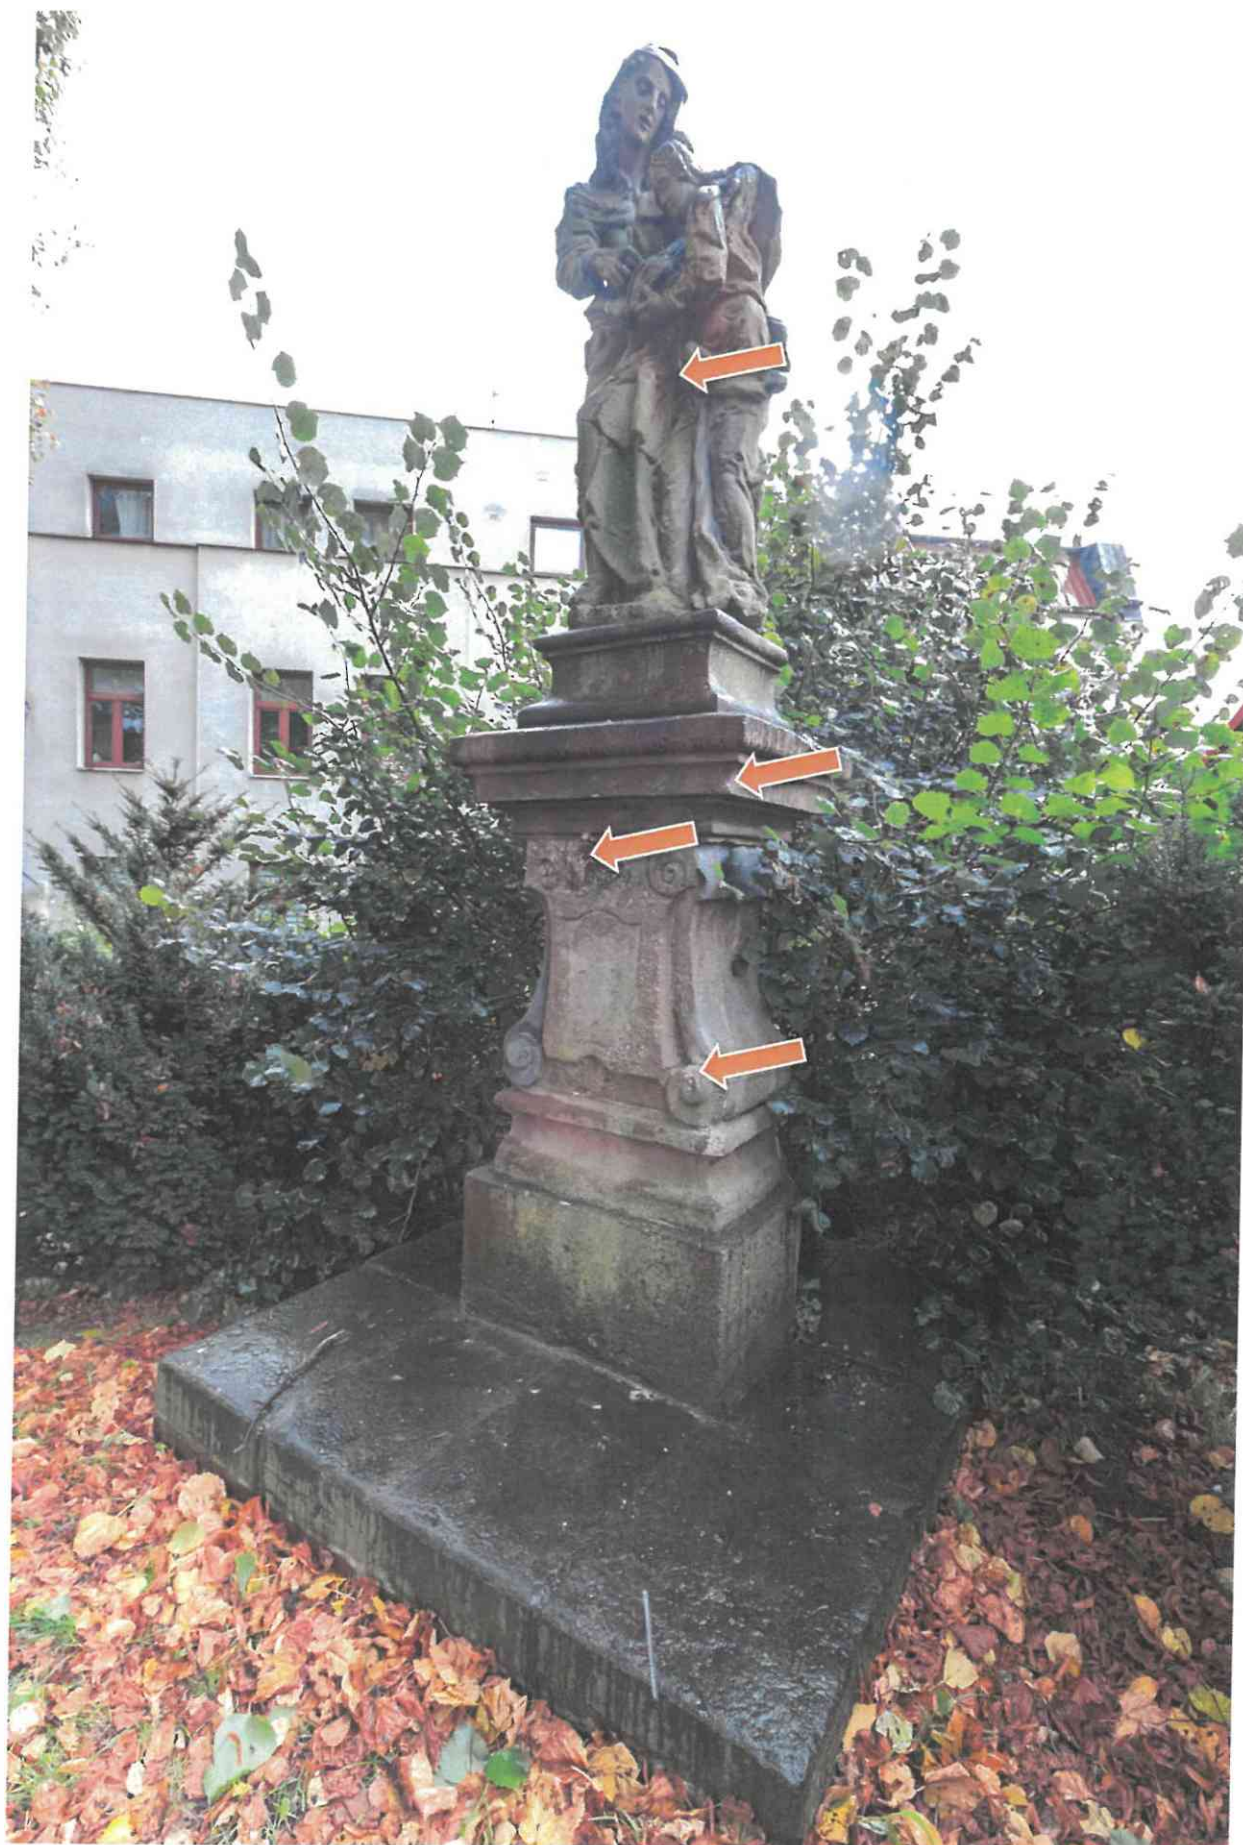
Na soše jsou zřetelně viditelná mechanická poškození způsobená opakovanými údery tvrdým předmětem (snad kamenem). Údery se soustředily do pravého dolního rohu podstavce (roh oblounu na římse a vrchol voluty), dále na výžlabek římsy vpravo nahoře a na modelaci šatů ve střední části postav. V těchto místech je autentický povrch díla poškozený do hloubky několika milimetrů, některé kousky povrchu jsou uštipnuté, zrna pískovce jsou podrcená. V místech poškození došlo k úplné destrukci hodnotného autentického povrchu (s přirozenou patinou resp. barevnou povrchovou úpravou) a tím byla odhalena čistá hmota kamene.

Celkový pohled na sochu bez kartuše (foceno za deště). Místa nalezených poškození jsou označena šipkou.

U poškození sochy a podstavce je možné provést lokální opravy a defekty řešit in situ. Práce budou sestávat z předzpevnění narušených míst organokřemičitany, očištění povrchu kamene v okolí poškození včetně biosanace, případného dozpevnění kamene, doplnění umělým kamenem resp. plastické a barevné retuše. Nakonec bude na opravovaných místech obnovena hydrofobizace.

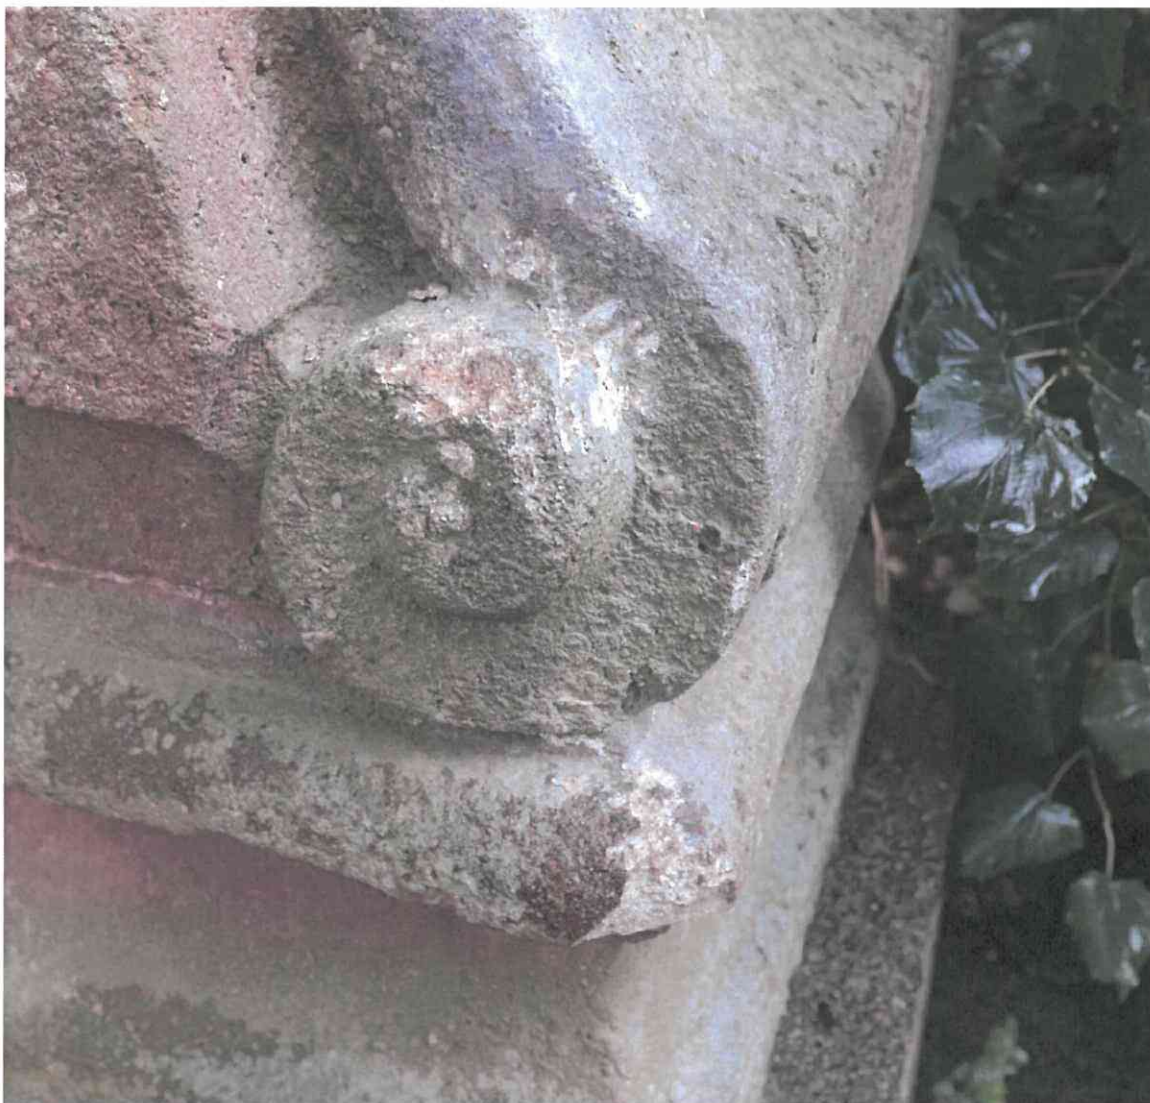
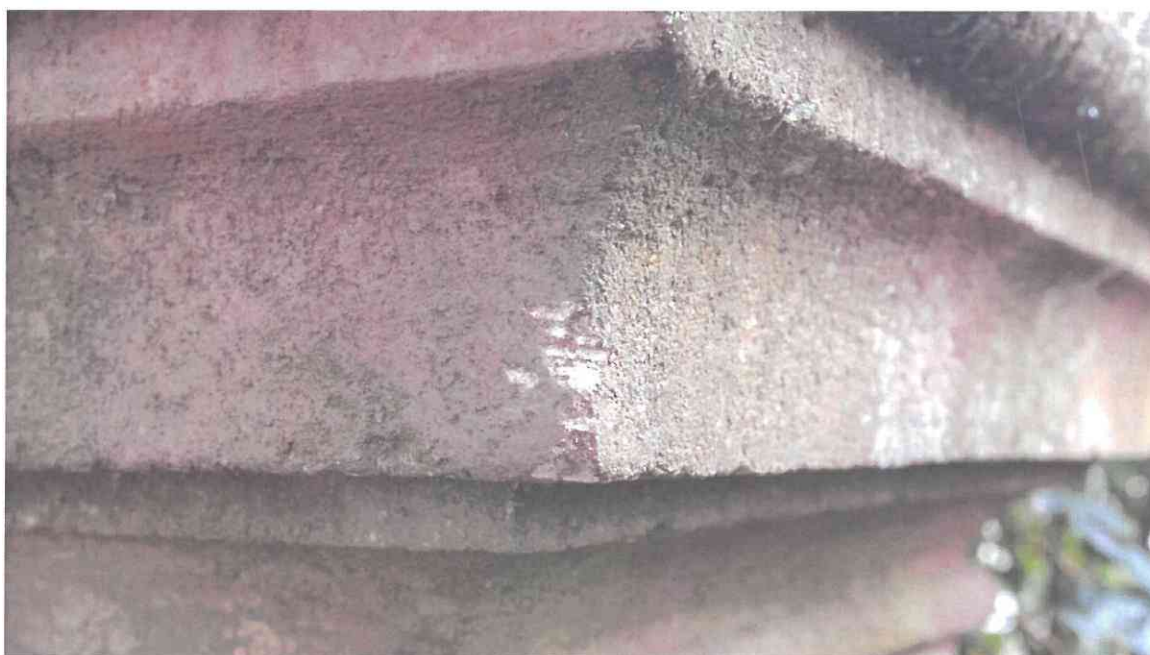
Detaily odsekaného povrchu kamene – stopy opakovaných úderů.

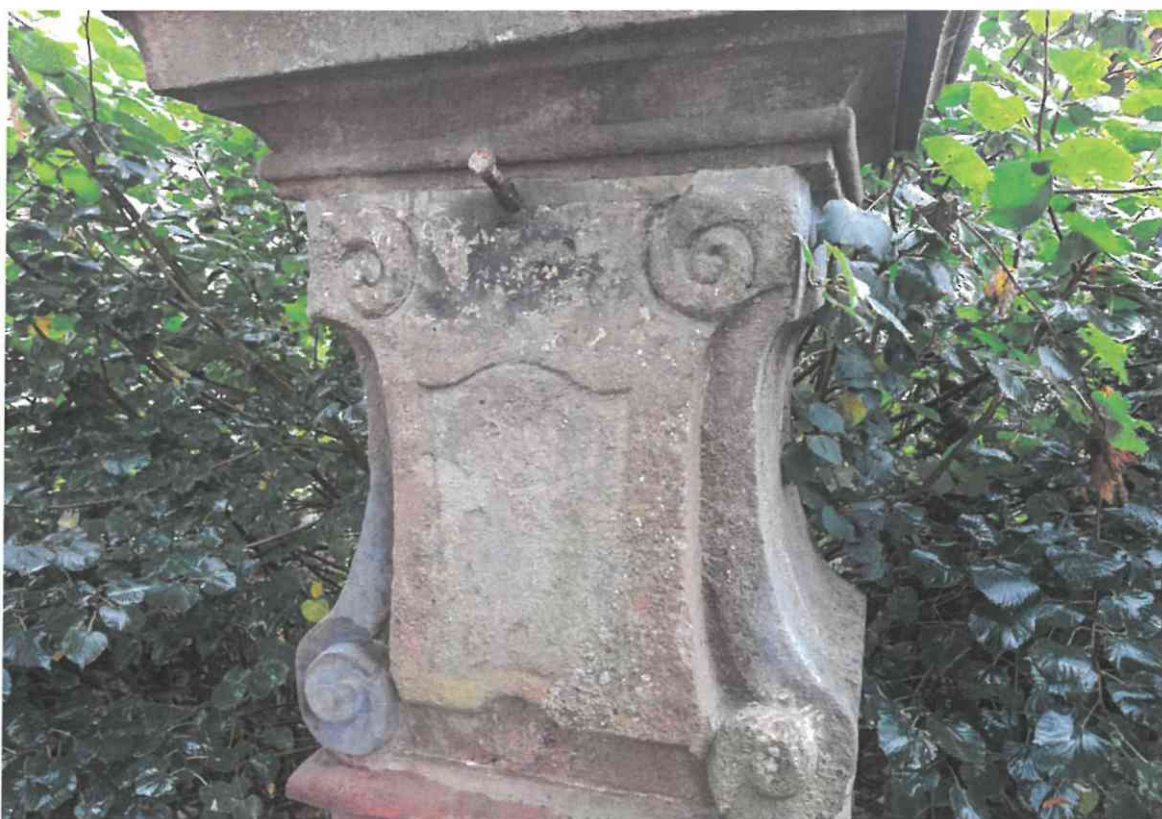
Detail podstavce s ocelovým čepem, na kterém byla osazená kamenná kartuš.

Zároveň doporučujeme revidovat kotvící čep – ten musí být adekvátně ošetřený proti korozi případně nahrazen jiným kotvením z nerezavějícího materiálu.

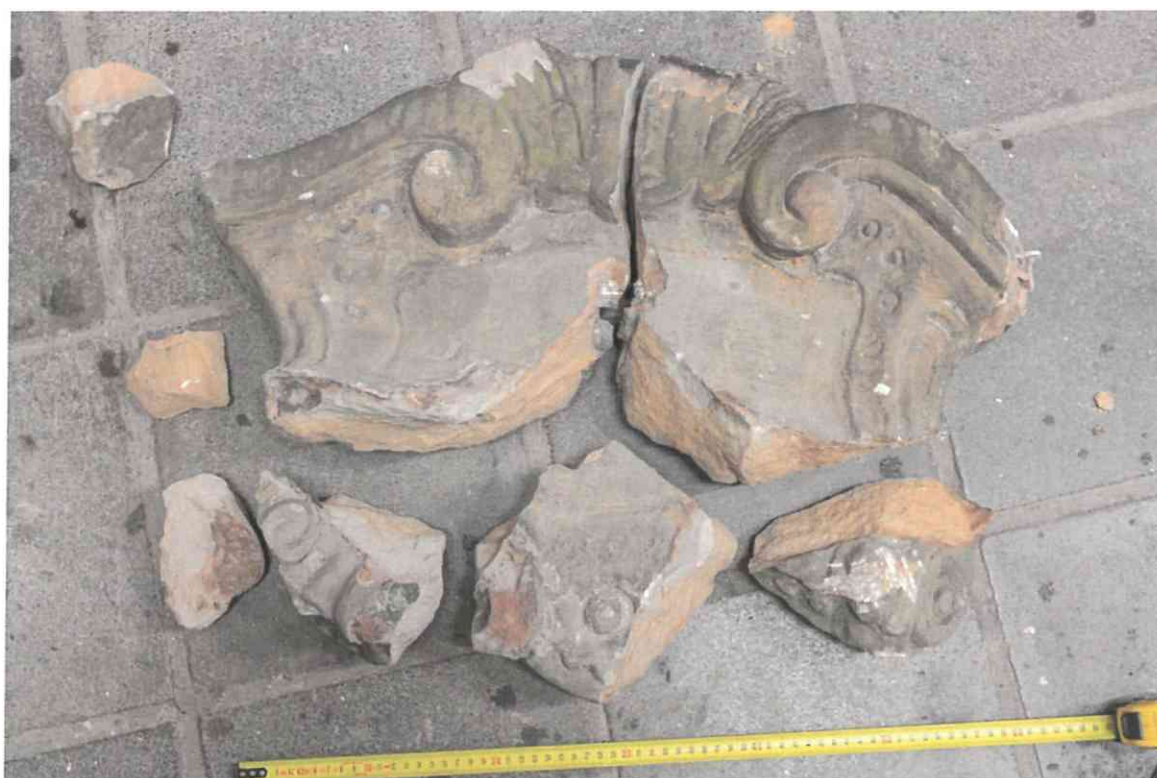
Kamenná kartuše (velikost cca 65 x 45 cm), která byla na podstavci původně fixovaná pomocí ocelového čepu, nese stejné stopy po opakovaných úderech tvrdým předmětem – nejvíce v jejím pravém spodním rohu. Údery na okraj poměrně subtilního kamenného prvku, navíc fixovaného pouze středově, vedly zřejmě k rozlomení kamene s průběhem trhliny přes místo osazení čepu. K dalšímu mechanickému poškození došlo zřejmě druhotně po pádu na kamenné pódium. Tím došlo navíc k rozbití kartuše na menší kusy, k odštipnutí části modelace, oddělení mladších doplňků v umělém kameni (některé byly přitom fixované armaturou) a drobným podrcením povrchu kamene.

Největší kusy rozlámané kartuše. Kromě jiného jsou na úlomku v pravém dolním rohu viditelné stopy po opakovaných úderech, které zřejmě také vedly k rozlomení kartuše..

Kartuše je prakticky totálně zničená a prakticky není možné ji opravit tak, aby mohla být bezpečně osazená zpět na původní místo. To by si vyžádalo speciální lepení a armování vč. nového ideálně vícebodového kotvení do podstavce. Po zvážení všech pro a proti proto jednoznačně doporučujeme pracovní sestavení rozlámané kartuše, očištění a rekonstrukci do původního tvaru. Z takto rekonstruované podoby bude možné zhotovit kopii v přírodním kameni a tu pak osadit zpět na podstavec.
