### o prodeji Hyundai Tucson 6H8 2762 č. 105/009/2025

## Znalecký posudek č. ZP56072025

předmět: **Stanovení ceny obvyklé (CO) SUV vozidla Hyundai Tucson 4x4  
SPZ 6HB 2762, inv. č. 890691, ve vlastnictví objednatele**

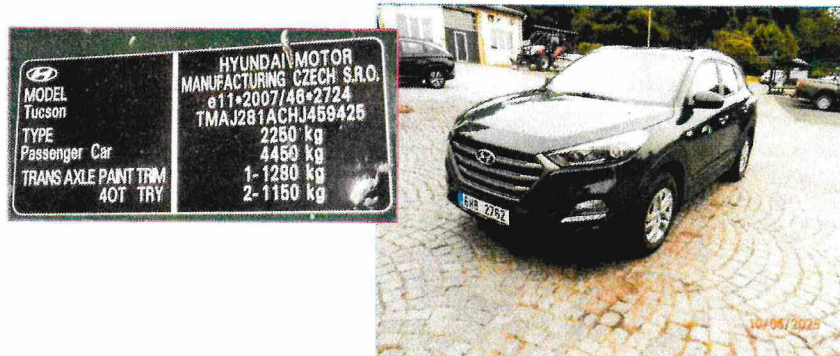
obr č.2 – výřez z techn. průkazu

Dle zjištění znalce v rámci provedené prohlídky se jedná o kompletní provozuschopné vozidlo kategorie SUV vybavené kompletní sadou pneu na ALU discích a tažným zařízením (viz. foto č.1, 8 a 22) s techn. parametry – viz. obr. č.2 , výřez stránky TP.

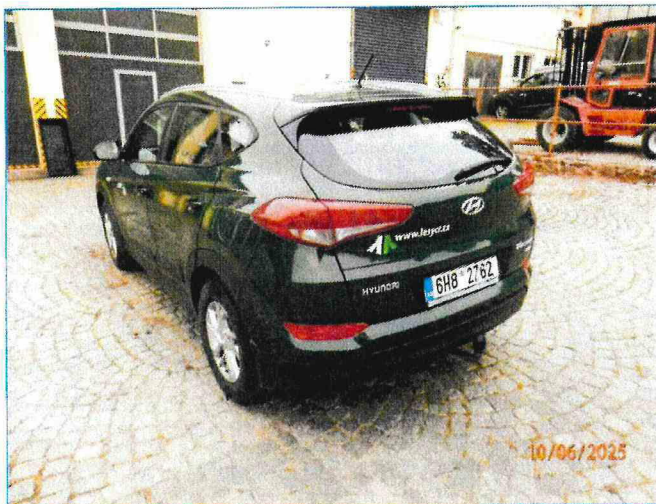
*foto č.3 - pohled na  
levou a zadní stranu  
vozidla*

V době prohlídky nebyla na vozidle shledána žádná poškození nebo chybějící díly

– viz. foto č.3+4.

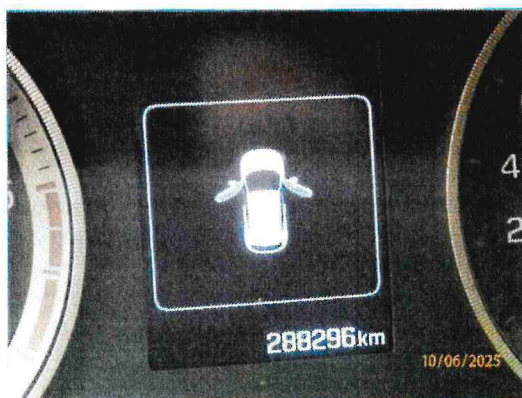
*foto č.5 - pohled na stav počítadla  
km na přístroj. desce*

K datu provedené prohlídky byl zjištěn stav tachografu **288 296 km** - viz. foto č.5. Vozidlo dle sdělení zástupce objednatele bylo v době provedené prohlídky již cca měsíc odstaveno a nebude dále používáno.

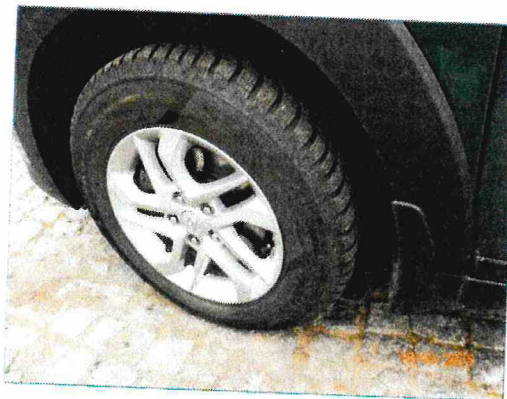
*foto č.6 – pohled na levé přední kolo*

Na vozidle jsou nasazeny pneumatiky pro zimní provoz (zn. *Semperit SPEED GRIP 5*, 215/70 R16 H XL) na originálních ALU discích Hyundai - viz. *foto č. 6÷7*

Vzorek má hloubku na všech pneu 3,5÷4,0 mm, pneu jsou nepoškozené, nebylo zjištěno žádné nerovnoměrné opotřebování.

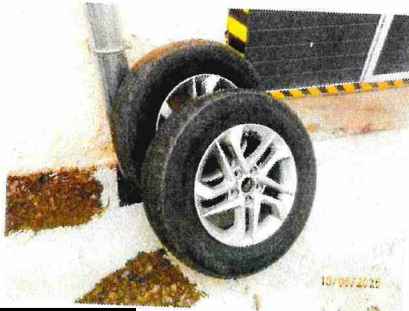
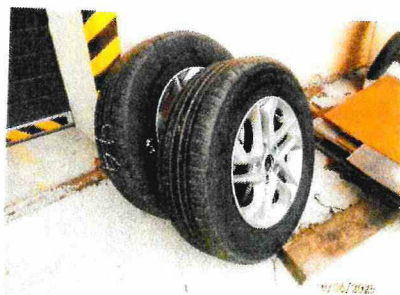
*foto č.8 – sada pneu s letním vzorkem*

K vozidlu je k dispozici sada letních pneu zn: Nokian Tyres (typ nebyl specifikován) 215/70 R16 na ALU discích – viz. *foto č. 8*

Pneu jsou nepoškozené, v dobrém stavu, vzorek má hloubku na všech pneu 4,8÷5,3 mm

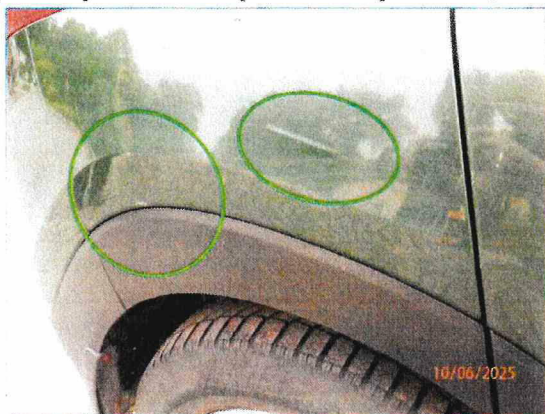
*foto č.9 – pohled na drobná poškození laku (pravá strana)*

- drobná poškození barvy karoserie na několika místech - viz. *foto č.9.*
- mírná koroze spodních závěsů předních dveří - viz. *foto č.10*

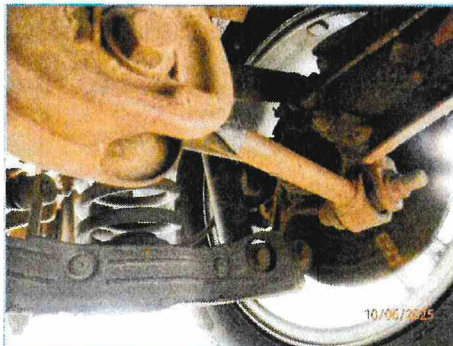
*foto č.13 – pohled na zavěšení  
levého zadního kola*

Při prohlídce podvozku na montážním kanálu nebyla shledána významná mechanická poškození nebo opotřebování podvozkových skupin nad rámcem odpovídajícímu náběhu km – viz. *foto č.13÷17*.

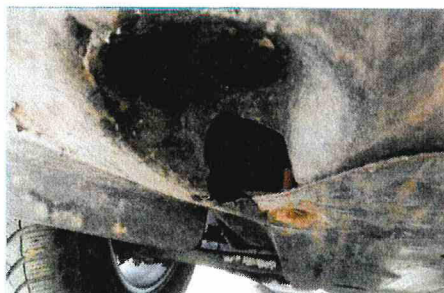
*foto č.16, 17 – pohled na poškozené kryty podvozku*

Znalec při prohlídce nezaregistroval žádná poškození laku, zjistil lokální poškození krytování podvozk. skupin – viz. dále.

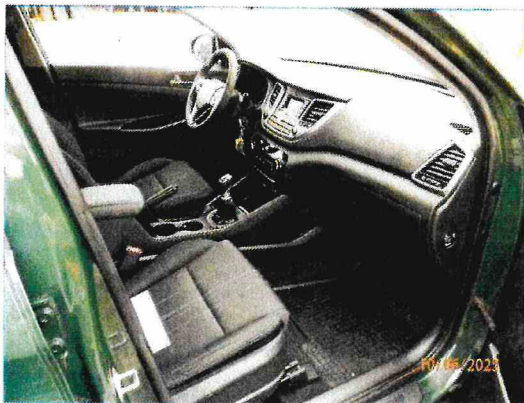
*foto č.18 – pohled na interiér  
(přední sedadla)*

Při prohlídce znalec zjistil velmi dobrý stav interiéru (obložení palubní desky, polstrování dveří, sedačky, zavazadlový prostor apod.) – viz. foto č. 18÷20.

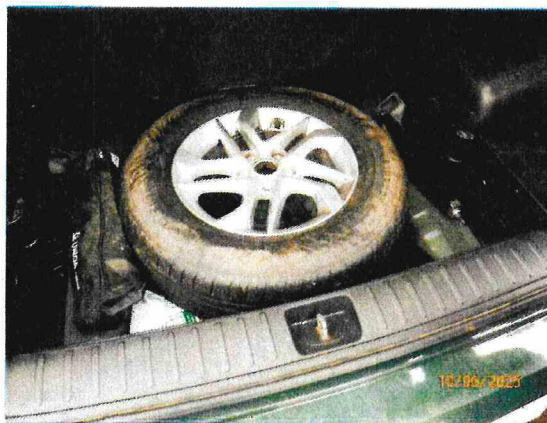
*foto č.21 – pohled na vybavení vozidla*

V rámci prohlídky znalec nezjistil významná poškození nebo chybějící vybavení související se zákonem č. 361/2000 Sb. o provozu na pozemních komunikacích – viz. foto č.21, 22.
