ZNALECKÝ POSUDEK: č. 1558-28-2025

stanovení ceny obvyklé/tržní hodnoty nákladního automobilu

TATRA T 815-2

RZ: **1K8 0414**, inv. č. 890158

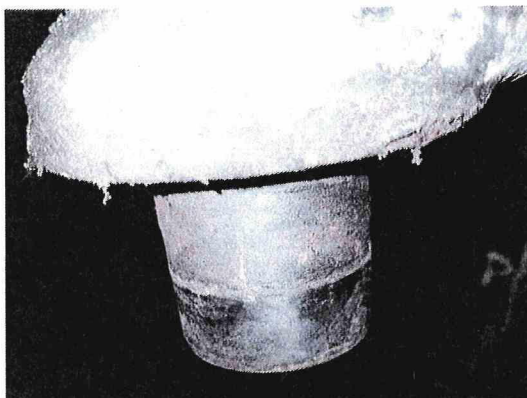
U pravého spodního svislého čepu byla rovněž zjištěna pokročilá koroze, která indikuje obdobný vývoj poruchy.

Koroze pravého spodního svislého čepu

Pro další provoz je minimálně nutné rozebrat oboje přední uložení svislých čepů a provést jejich opravu

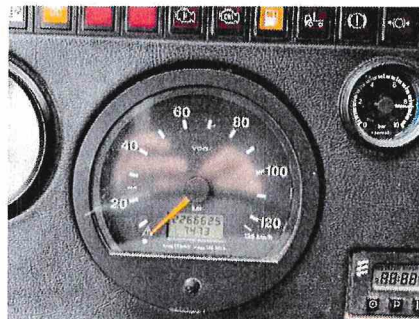
Tachometr s počtem ujetých km

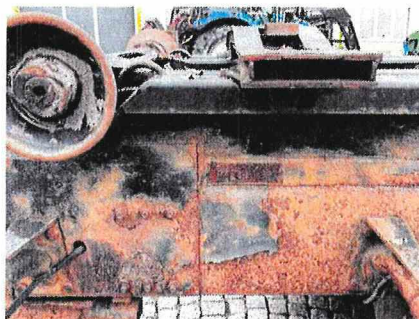
Byla zjištěna **patrná rozsáhlá plošná i hloubková koroze rámu vozidla**, zejména:

- **podélníků rámu,**
- **příčných výztuh,**
- **zesilujících a montážních plechů,**
- **přírubových spojů a šroubových spojení.**

Místy je zřejmé **odlupování původní povrchové úpravy, výrazná materiálová degradace a pokročilá koroze v oblasti svarů a hran**, což indikuje **dlouhodobé působení vlhkosti a agresivního prostředí.**

Stav rámu je hodnocen jako **výrazně zhoršený**, s negativním vlivem na **pevnost, životnost a další provozuschopnost vozidla.**

Koroze rámu

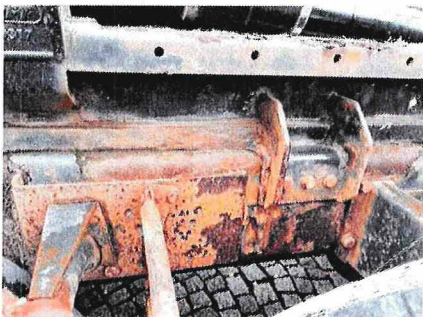
Koroze rámu

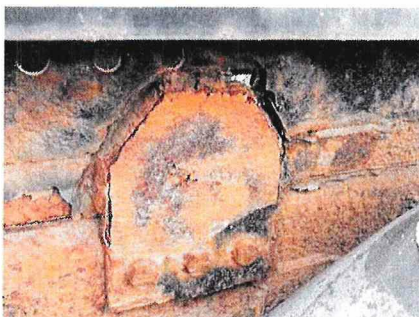
Koroze rámu

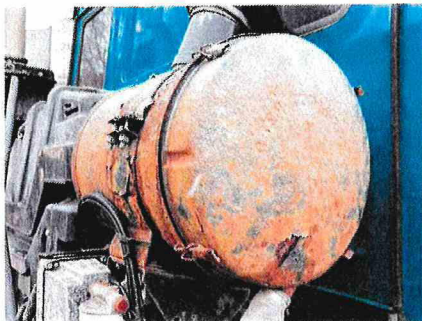
Koroze nádoby vzduchového filtru

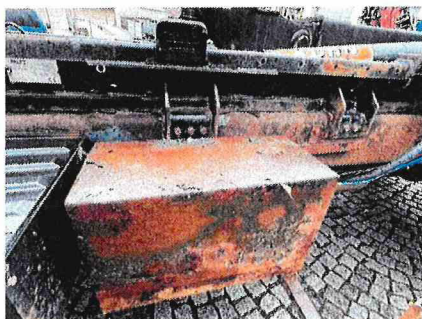
Koroze schránky akumulátorů

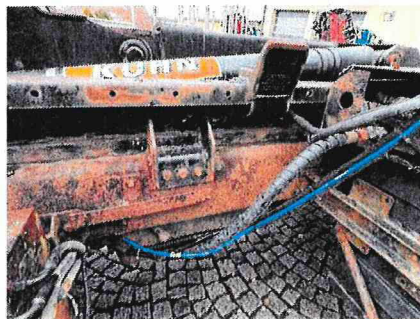
Koroze rámu

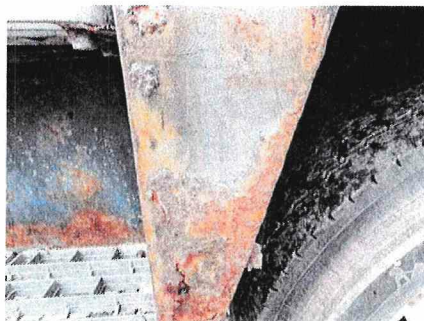
Kabina řidiče opotřebovaná provozem v náročných podmínkách. Vnitřní prostor kabiny znečištěný. Ve spojích jednotlivých dílů kabiny vozidla je **patrná pokročilá koroze**. Spodní část kabiny – především oblast spoje nadkolí a prahu kabiny zkorodovaná silně. Pryžové profily a těsnění dveří zpuchřelé a popraskané. **Silná koroze v oblasti spodních rohů, lemů a spojů kabiny.**

Část kabiny v oblasti nástupních schůdků zkorodovaná totálně, kdy místy chybí materiál karoserie. Tento stav výrazně snižuje strukturální pevnost kabiny, má negativní vliv na ochranu posádky a je za hranicí běžné opravitelnosti karoserie.

Koroze kabiny

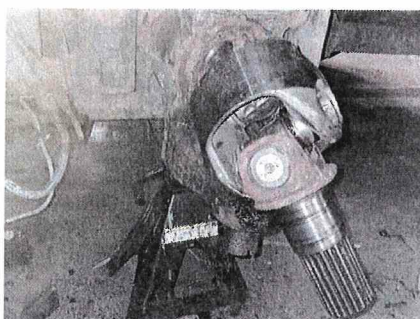
Homokinetické klouby přední nápravy byly opraveny a poskládány z dostupných komponentů (část zůstala stará a část nová, křížky byly dány nové). Zároveň byla namontována nová ložiska svislých čepů tak, aby bylo možné zatáčet. **Zkorodované a prasklé čepy na které se nasazují ložiska, které jsou součástí polonáprav opraveny nebyly, jelikož by bylo nutné vyměnit kompletní polonápravy.**

Homokinetický kloub levého předního kola

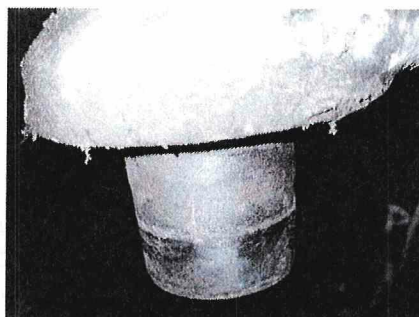
Svislý čep spodní pravý
