## Darovací smlouva

č. 2017/KO/OA/10649

# ZNALECKÝ POSUDEK č. 6239/023/17

Stanovení ceny speciálního nákladního požárního automobilu pro stanovení podkladů k odprodeji hmotného majetku

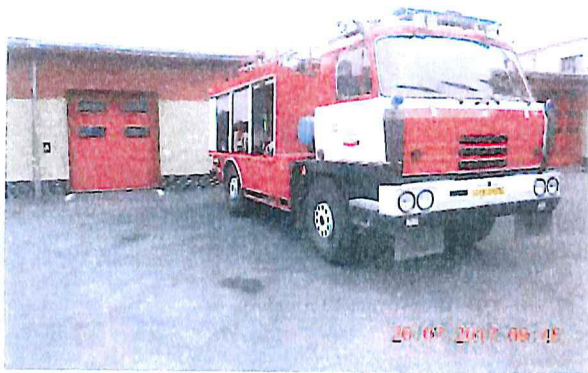
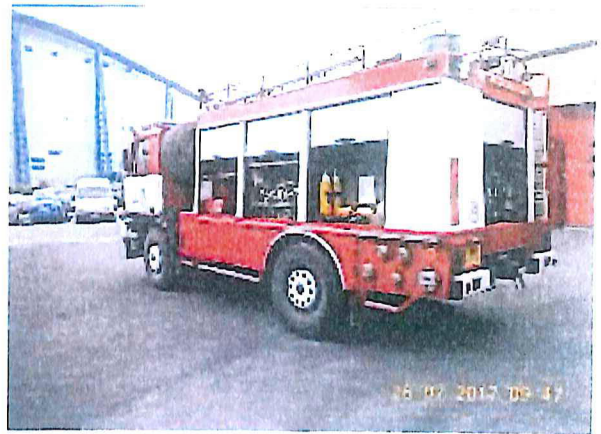
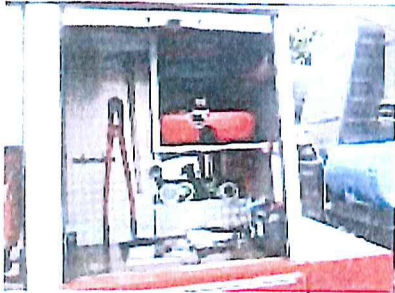
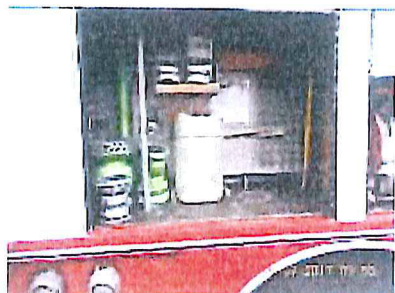
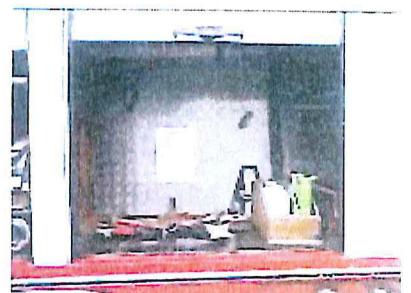
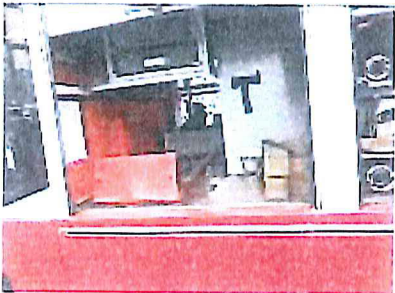
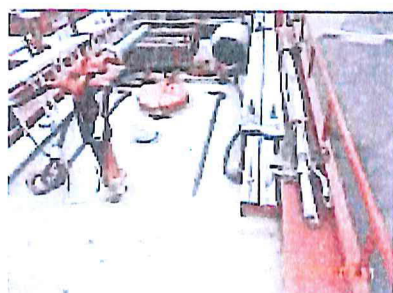
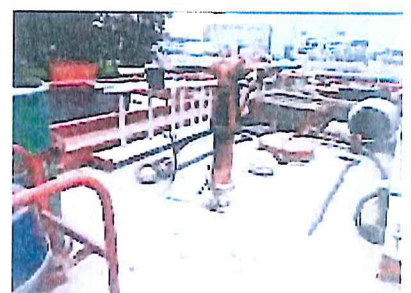
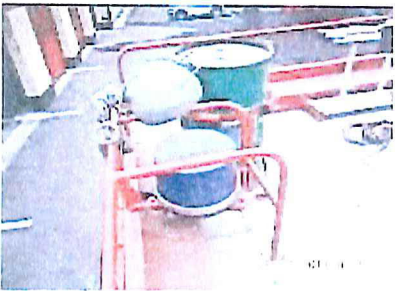
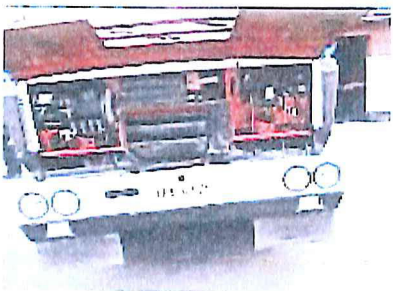
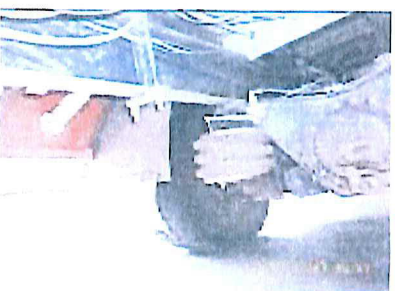
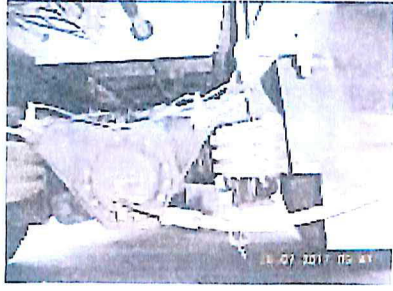
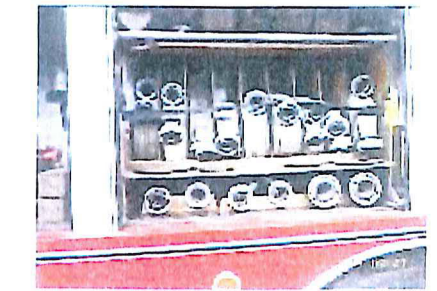
Pohled na hodnocené vozidlo a jeho skupiny v době prohlídky.

spouštěč: uchycení a stav bez zjevných závad, povrch stopy oxidace a místy koroze, funkční obvyklý stav,

sběrací potrubí: uchycení a stav bez zjevných závad, povrch se stopy koroze,  
 tlumič výfuku: uchycení spojovacího potrubí a tlumiče výfuku bez zjevných závad, povrch se stopy koroze, funkční stav,

tlakové oběžné mazání s obtokovým čističem oleje,  
 tlak oleje: odpovídal obvyklému stavu,  
 těsnost spojů: ve spojích skříně motoru stopy po úniku oleje, druh, stav a parametry olejové náplně skříně motoru, nebyly ověřovány,  
 Jiné poškození: při prohlídce, nebylo zjištěno,

provozní brzda: uchycení a stav dílů vzduchové čelistové brzdy zadní nápravy, bez zjevných závad, povrch dílů se stopy oxidace a místy koroze, funkční obvyklý stav.

most nápravy: uchycení k rámu podvozku bez zjevných závad, povrch místy se stopy koroze,

pérování: uchycení torzních ocelových tyčí včetně závěsů, bez zjevných závad, povrch dílů se stopy koroze,

táhla řízení: uchycení bez zjevných závad, kulové čepy uchyceny bez zjevných závad, vůle v uložení odpovídala obvyklému stavu, povrch dílů místy se stopy koroze,

skelet budky: bez demontážní prohlídkou, nebylo zjištěno zjevných závad, ve spojích místy puchýře laku se stopy koroze,

schody: uchycení levých a pravých schodů k rámu budky řidiče bez zjevných závad, povrch místy se stopy koroze,
