Zakázka číslo:
2014-011084-Zr

Stavebně technický průzkum střech

**Budova Krajského ředitelství policie Ústeckého kraje
Lidické náměstí 899/9
401 79 Ústí nad Labem**

Zpracováno v období:
srpen 2014

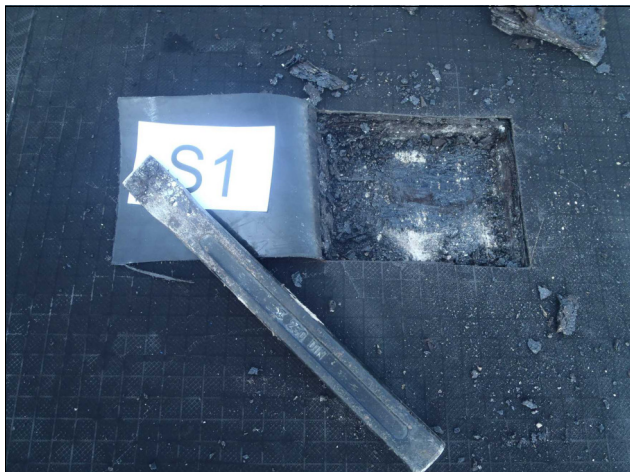
Tab.č./1/ Skladba S1

Vrstva (od interiéru)	tloušťka vrstvy [mm]
Železobetonová nosná konstrukce	cca 100
Lehčený beton (pěnobeton)	cca 80
Betonová mazanina	cca 40
Souvrství asfaltových pásů	cca 25
Hydroizolační fólie na bázi OCB (Olefin-Copolymer-Bitumen)	1,8

foto /1/ Sonda S1

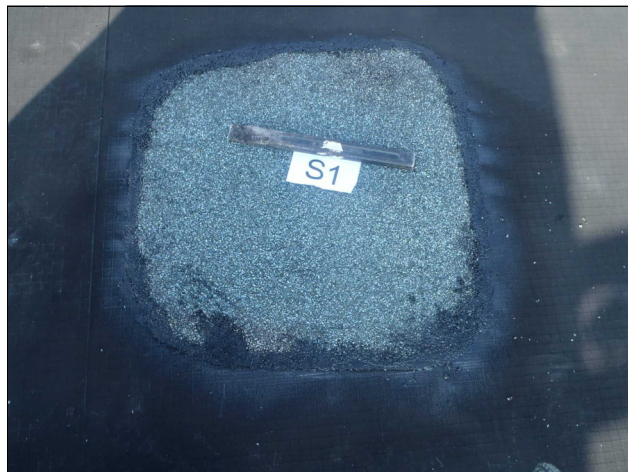
foto /2/ Sonda S1 po zapravení

Zapravení sond provedených do skladby s hydroizolační fólií na bázi OCB pomocí asfaltového pásu je pouze dočasné.

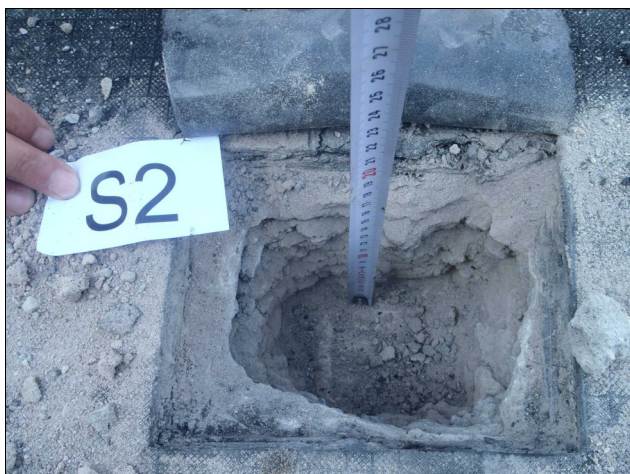
Tab.č./2/ Skladba S2

Vrstva (od interiéru)	tloušťka vrstvy [mm]
Železobetonová nosná konstrukce	cca 120
Lehčený beton (pěnobeton)	cca 80
Betonová mazanina	cca 40
Souvrství asfaltových pásů	cca 25
Hydroizolační fólie na bázi OCB (Olefin-Copolymer-Bitumen)	1,8

foto /3/ Sonda S2

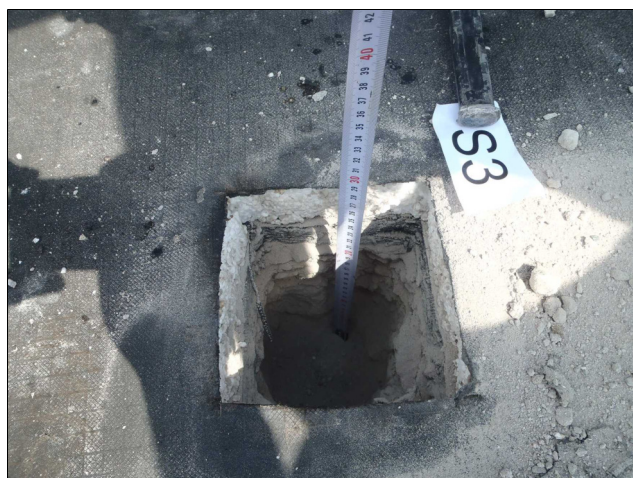
Tab.č./3/ Skladba S3

Vrstva (od interiéru)	tloušťka vrstvy [mm]
Železobetonová nosná konstrukce	cca 150
Lehčený beton (pěnobeton)	cca 150
Betonová mazanina	cca 40
Souvrství asfaltových pásů	cca 30
Hydroizolační fólie na bázi OCB (Olefin-Copolymer-Bitumen)	1,8
Polystyren s nakaširovaným asfaltovým pásem	50
Hydroizolační fólie na bázi OCB (Olefin-Copolymer-Bitumen)	1,8

foto /5/ Sonda S3

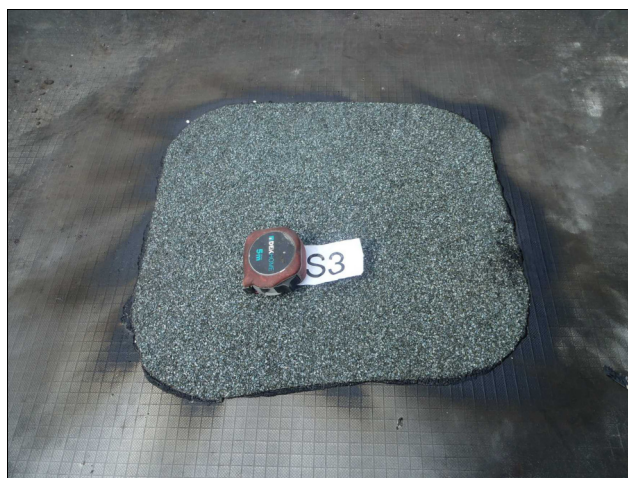
foto /6/ Sonda S3 po zapravení

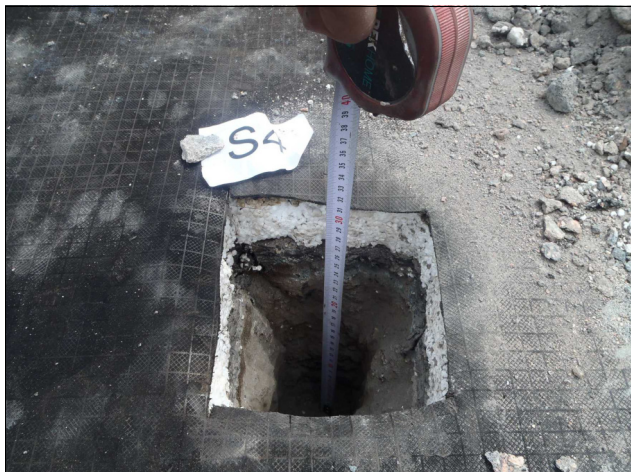
Tab.č./4/ Skladba S4

Vrstva (od interiéru)	tloušťka vrstvy [mm]
Železobetonová nosná konstrukce	cca 150
Lehčený beton (pěnobeton)	cca 50
Škvárový násyp	cca 150
Betonová mazanina	cca 30
Souvrství asfaltových pásů	cca 25
Polystyren s nakaširovaným asfaltovým pásem	50
Hydroizolační fólie na bázi OCB (Olefin-Copolymer-Bitumen)	1,8

foto /7/ Sonda S4

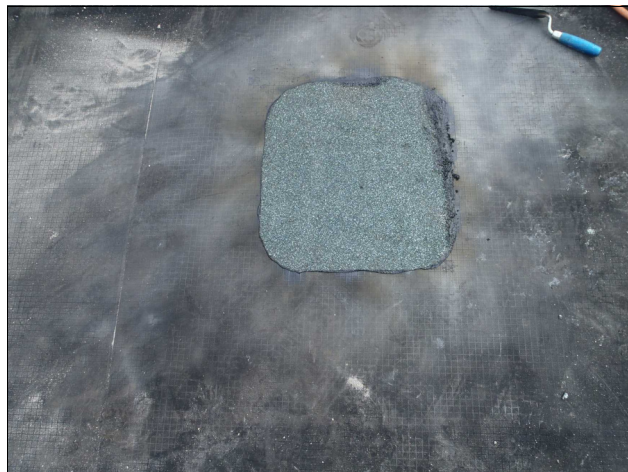
foto /8/ Sonda S4 po zapravení

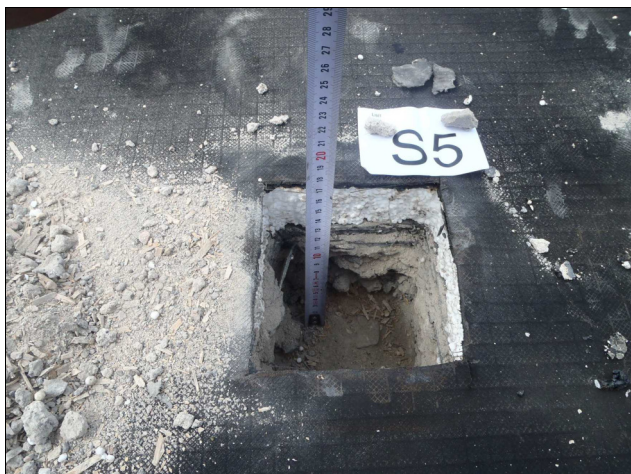
Tab.č./5/ Skladba S5

Vrstva (od interiéru)	tloušťka vrstvy [mm]
Železobetonová nosná konstrukce	cca 150
Dřevoštěpková deska	cca 20
Asfaltový pástypu „A“	1
Škvárový násyp	cca 60
Betonová mazanina	cca 30
Souvrství asfaltových pásů	cca 25
Polystyren s nakaširovaným asfaltovým pásem	50
Hydroizolační fólie na bázi OCB (Olefin-Copolymer-Bitumen)	1,8

foto /9/ Sonda S5

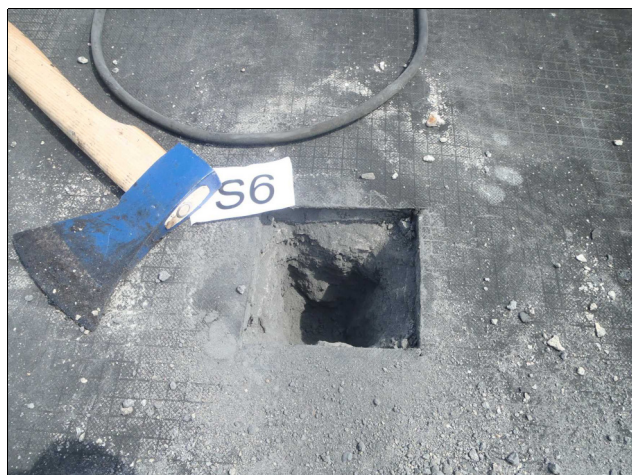
Tab.č./6/ Skladba S6

Vrstva (od interiéru)	tloušťka vrstvy [mm]
Železobetonová nosná konstrukce	cca 120
Škvárový násyp	cca 60
Betonová mazanina	cca 30
Souvrství asfaltových pásů	cca 25
Hydroizolační fólie na bázi OCB (Olefin-Copolymer-Bitumen)	1,8

foto /11/ Sonda S6

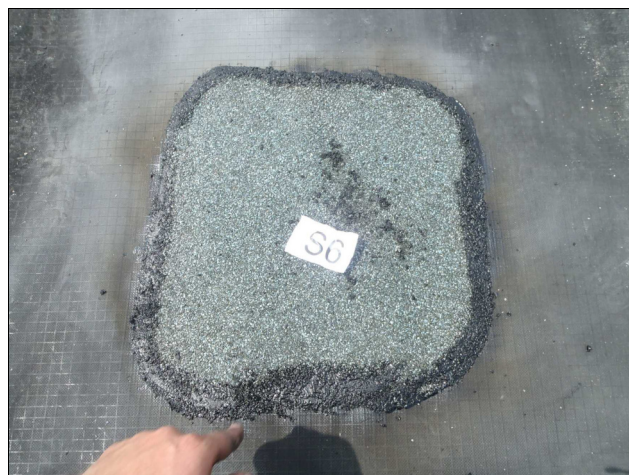
foto /12/ Sonda S6 po zapravení

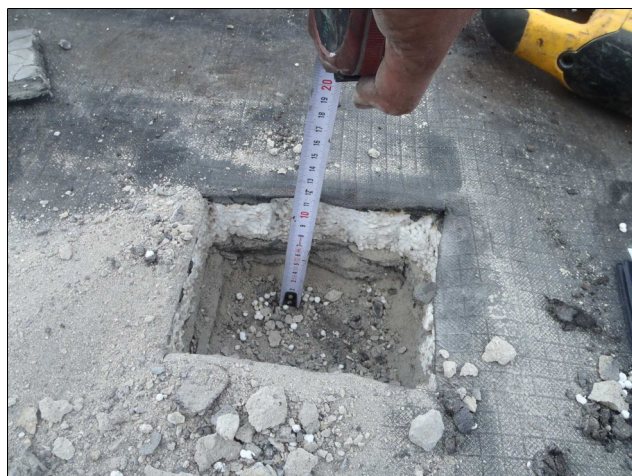
Tab.č./7/ Skladba S7

Vrstva (od interiéru)	tloušťka vrstvy [mm]
Železobetonová nosná konstrukce	cca 80
Souvrství asfaltových pásů	cca 30
Polystyren s nakaširovaným asfaltovým pásem	50
Hydroizolační fólie na bázi OCB (Olefin-Copolymer-Bitumen)	1,8

foto /13/ Sonda S7

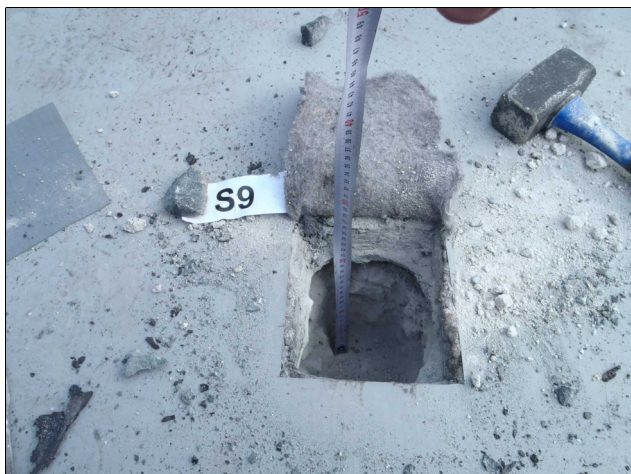
Tab.č./9/ Skladba S9

Vrstva (od interiéru)	tloušťka vrstvy [mm]
Železobetonová nosná konstrukce	cca 250
Lehčený beton (pěnobeton)	cca 160
Betonová mazanina	cca 60
Souvrství asfaltových pásů	cca 25
Separáčn1 text1lie	3
PVC fólie	1,5

foto /17/ Sonda S9

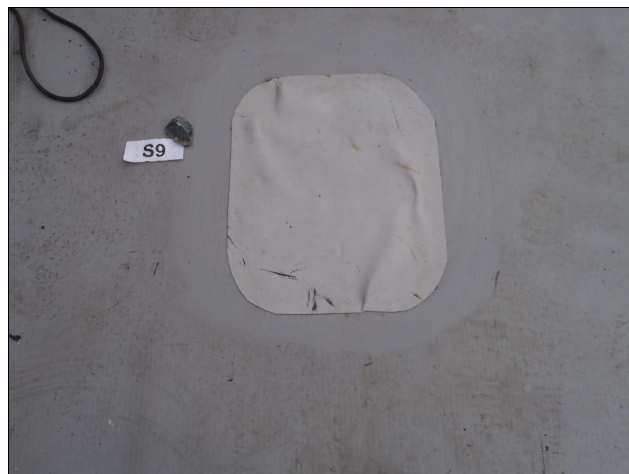
foto /18/ Sonda S9 po zapravení

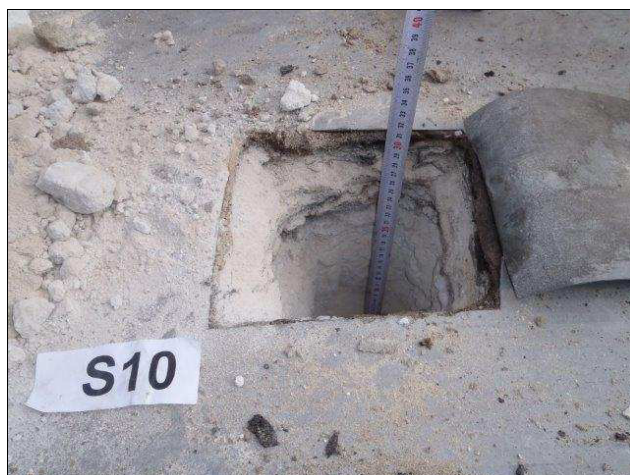
Tab.č./10/ Skladba S10

Vrstva (od interiéru)	tloušťka vrstvy [mm]
Železobetonová nosná konstrukce	cca 250
Lehčený beton (pěnobeton)	cca 200
Betonová mazanina	cca 60
Souvrství asfaltových pásů	cca 25
Separáční textilie	3
PVC fólie	1,5

foto /19/ Sonda S10

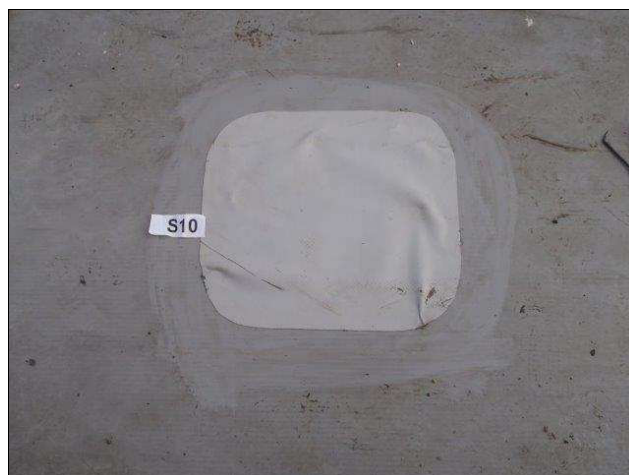
foto /20/ Sonda S10 po zapravení

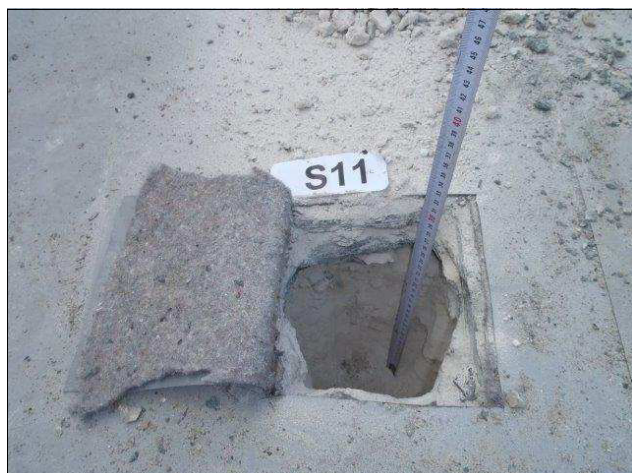
Tab.č./11/ Skladba S11

Vrstva (od interiéru)	tloušťka vrstvy [mm]
Železobetonová nosná konstrukce	cca 250
Lehčený beton (pěnobeton)	cca 200
Betonová mazanina	cca 60
Souvrství asfaltových pásů	cca 25
Separáční textilie	3
PVC fólie	1,5

foto /21/ Sonda S11

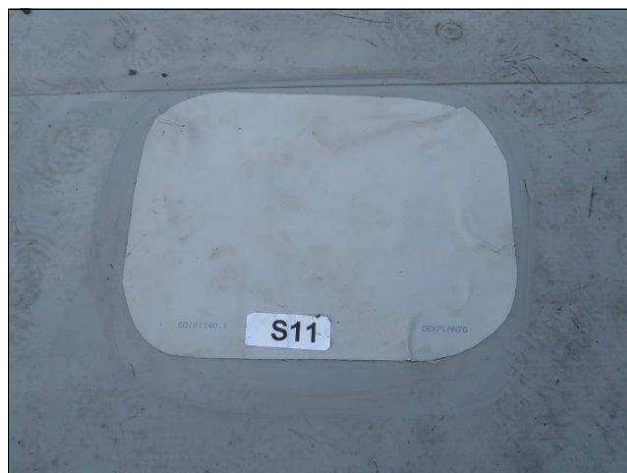
foto /22/ Sonda S11 po zapravení

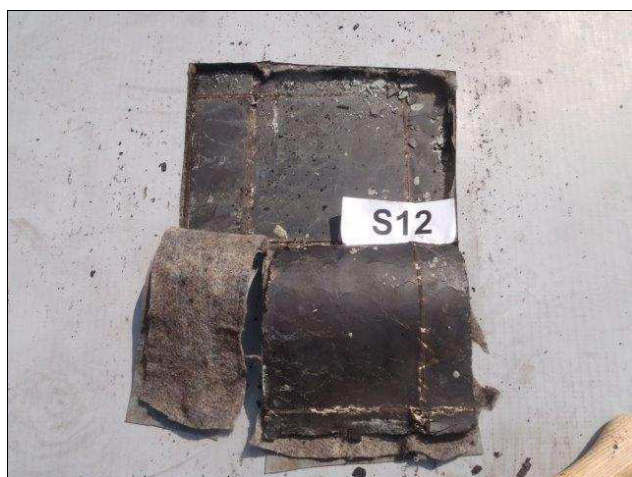
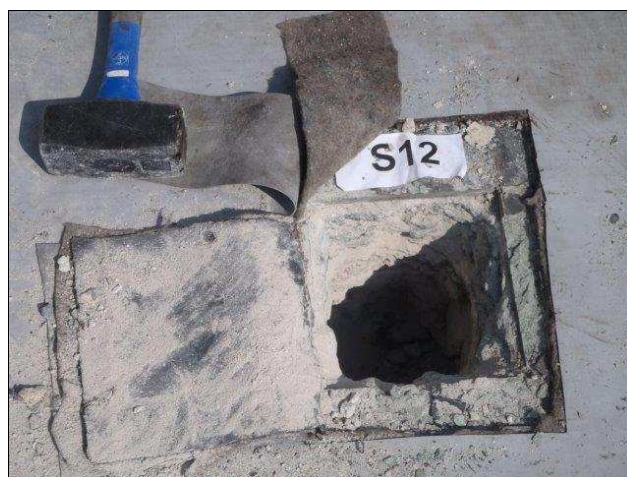
Tab.č./12/ Skladba S12

Vrstva (od interiéru)	tloušťka vrstvy [mm]
Železobetonová nosná konstrukce	cca 250
Lehčený beton (pěnobeton)	cca 200
Betonová mazanina	cca 30
Souvrství asfaltových pásů	cca 20
Betonová mazanina	cca 40
Dlažba	12
Asfaltový pás	4
Separční textilie	3
PVC fólie	1,5

foto /23/ Sonda S12

foto /24/ Sonda S12

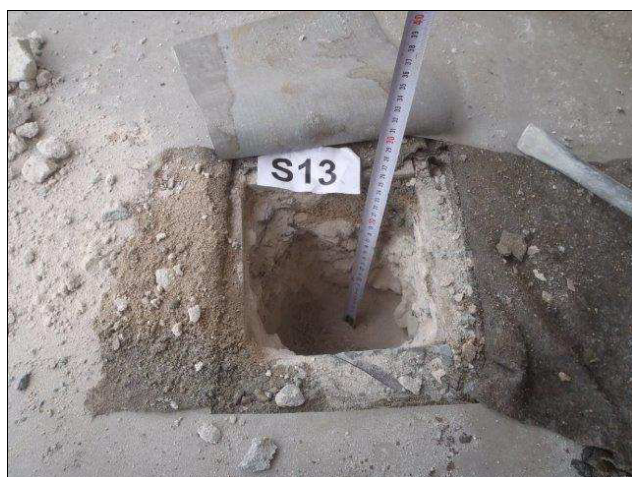
Tab.č./13/ Skladba S13

Vrstva (od interiéru)	tloušťka vrstvy [mm]
Železobetonová nosná konstrukce	cca 250
Lehčený beton (pěnobeton)	cca 140
Betonová mazanina	cca 30
Souvrství asfaltových pásů	cca 20
Betonová mazanina	cca 40
Dlažba	12
Asfaltový pás	4
Separáční textilie	3
PVC fólie	1,5

foto /25/ Sonda S13

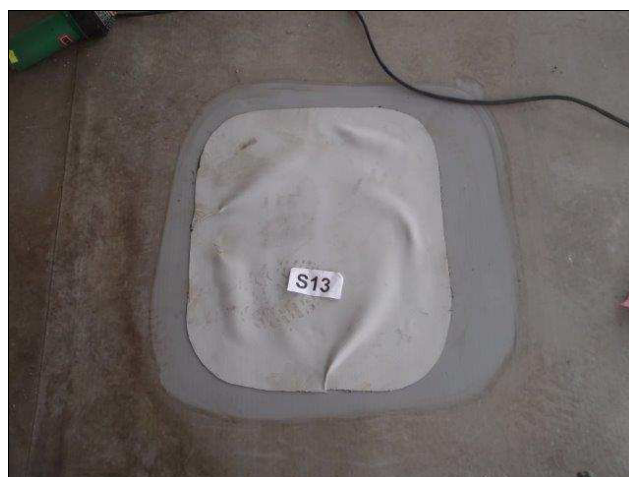
foto /26/ Sonda S13 po zapravení
