Restaurátorský záměr na restaurátorské práce v interiéru kostela sv. Bartoloměje ve Vimperku – revize stavu poškozených míst.

Památka: Gotické nástěnné malby s převahou vrstvy z druhé poloviny 15. století.

**V ÚSKP pod rejstř. číslem: 20893/ 3- 3832
Vimperk II**

Investor: Město Vimperk, Steinbrenerova 6, 385 17 Vimperk

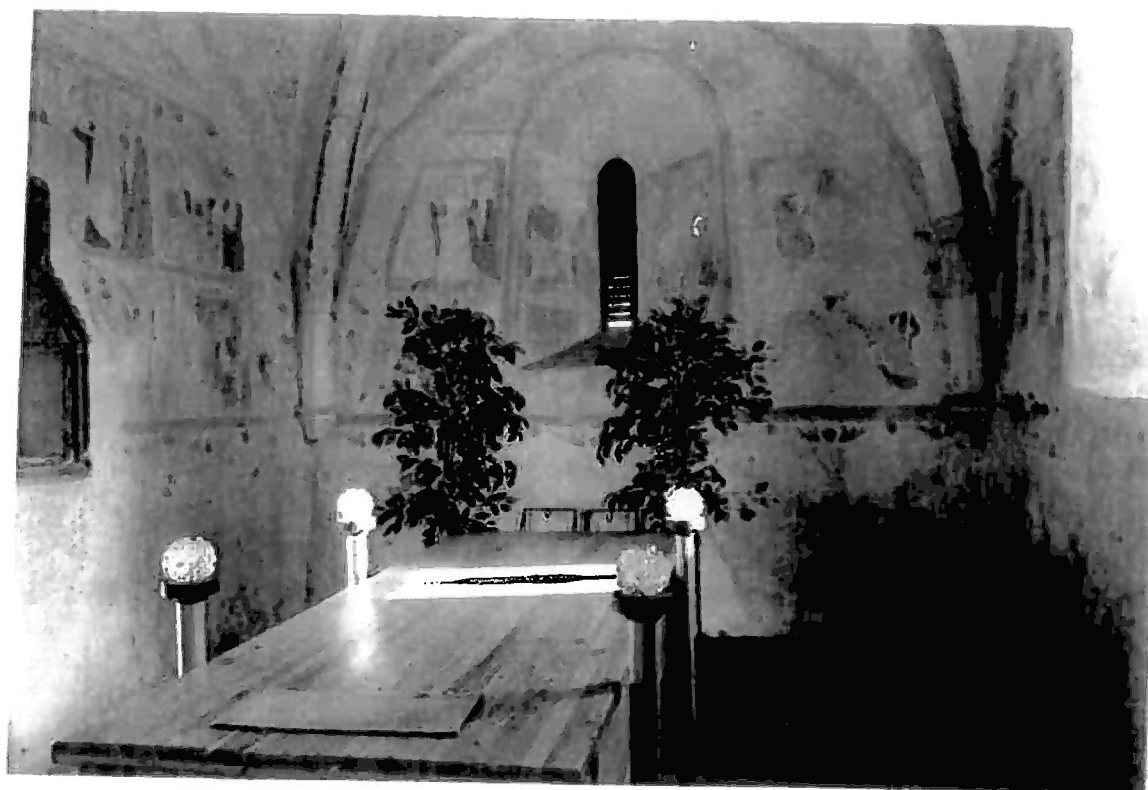
To naznačuje fakt, že trasy vlhkosti a vodorozpuštěných solí jsou obdobné. Podobná situace je i na spodních částech stěn presbytáře, kde na rozdíl od lodi nadále převažují původní omítky, obr. č. 2 a č. 8 až č. 11. Obnovení trhlin v místě statických poruch zdiva v presbytáři se neprojevuje. Také povrchových nečistot je méně než v roce 2006.

Obr. č. 2 Pohled do presbytáře.
