Smlouva o dílo ag. č. DS201800733

1. Dílem se dle této smlouvy rozumí kompletní restaurování tympanonu Liebiegovy hrobky, na p. p. č. 2255/1 v k. ú. Liberec. Objekt je nemovitou kulturní památkou ČR, pod rej. č. 29823/5-4118 na základě rozhodnutí ŠKK ONV Liberec č. j. 63/64 ze dne 26. 11. 1964.
2. Veškeré restaurátorské práce, včetně transferů, bude provádět osoba vlastníci příslušné povolení MK ČR k restaurování v daném oboru – nepolychromovaná sochařská umělecká díla z kamene

Restaurátorský průzkum a záměr tympanon hrobky rodiny Liebig

1. Kraj : Liberecký
2. Město/Obec: Liberec
3. Název památky: Hrobka rodiny Liebigů, vrcholový tympanon
4. Bližší určení místa: Budyšinská ul. ,hřbitov naproti Intersparu
5. Rejstříkové číslo památky:
6. Číslo parcely:

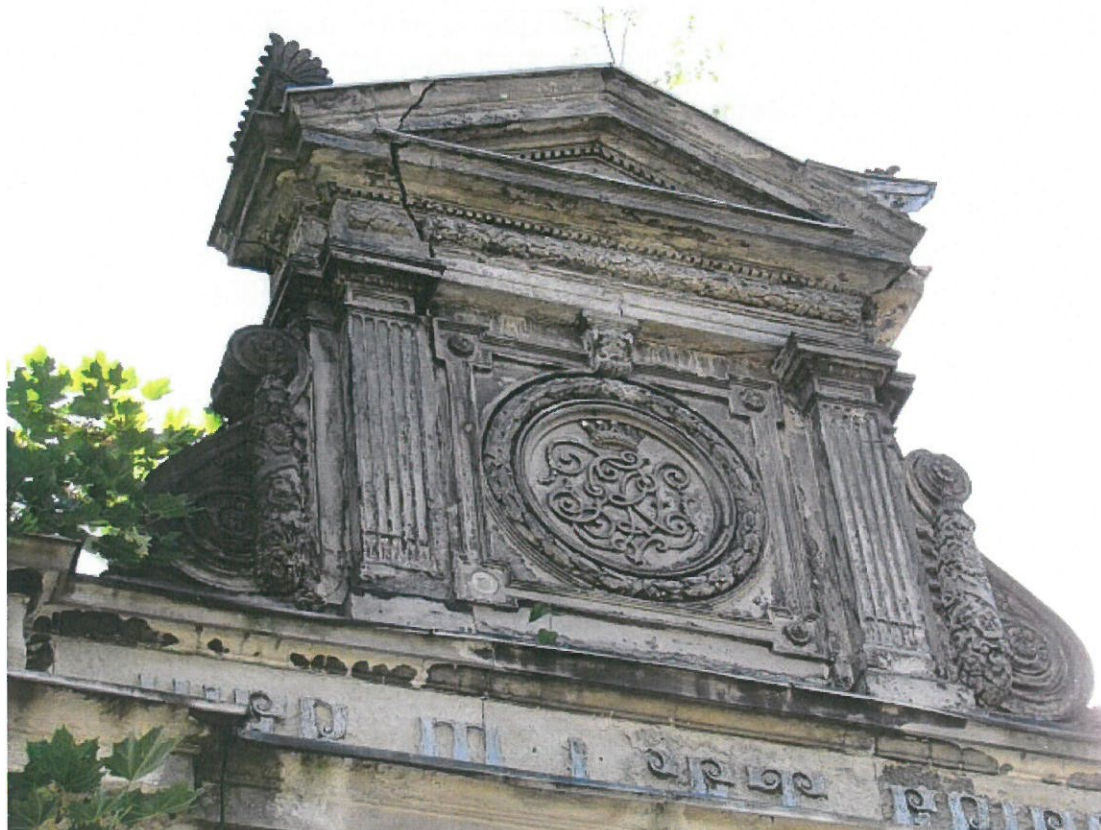
Tympanon Liebiegovy hrobky před opravou. Na levé straně v původním záměru, již popsaná a viditelná trhlinka. Dnes již demontovaná odtržená část, byla rozebrána na cca 9kusů.

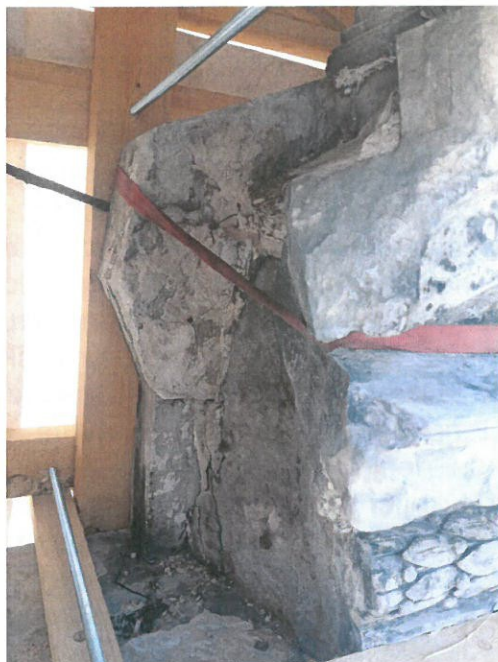
Lomová plocha na tělese tympanonu po sejmutí odtržené části ve fragmentech. Foto Vích duben 2018 po částečném odkrytí z plošiny.

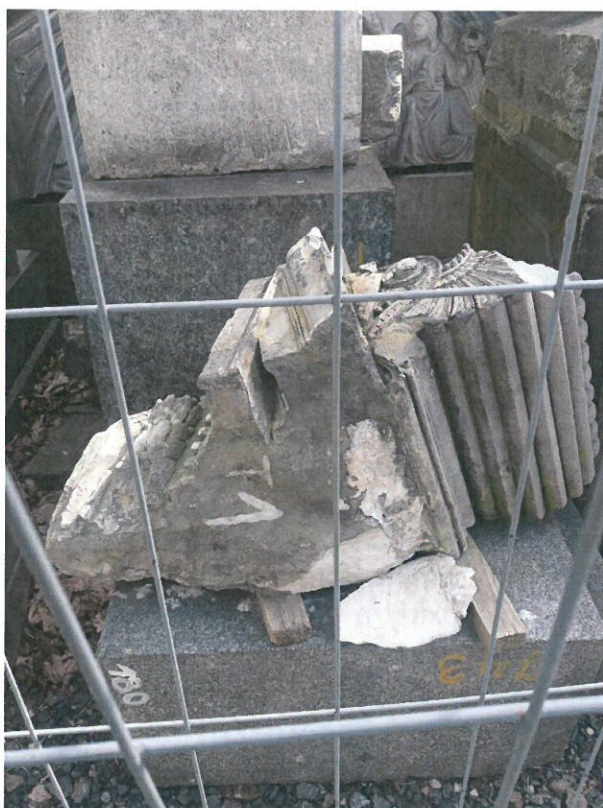
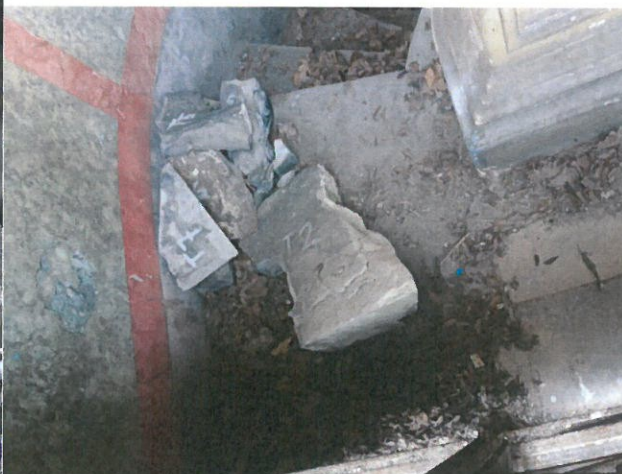
Stav sejmutých fragmentů levé části tympanonu na místě uložení při průzkumu v dubnu 2018, z fragmentu č. 1 odpadávají další části.

Během šetrného čištění sejmutých fragmentů a případných, lokálně prováděných, odsolovacích procesů, nedojde k úbytku nebo chemickému poškození předzpevněných povrchů. Nejprve bude dokončeno očištění a biosanace stávajícího tympanonu. Veškerý povrch bude konsolidován napuštěním organokřemičitanového zpevňovače.
