**RESTAURÁTORSKÝ PRŮZKUM BAREVNÝCH A OMÍTKOVÝCH  
VRSTEV**  
PÍSEMNÁ ZPRÁVA A FOTOGRAFICKÁ DOKUMENTACE

**KAPLE SV.KŘÍŽE NA ZÁMKU NOVÁ HORKA**

Památka : zámecká kaple sv. kříže  
Umístění : zámek Nová Horka  
Nová Horka 22, 742 13 Studénka  
Investor : Muzeum Novojičínska, ul. 28.října 12, 741 11 Nový Jičín  
Zpracoval: ak. mal.Romana Balcarová a akad.mal. Peter Stirber  
Termín: červenec, listopad 2016  
Počet fotografií : 34

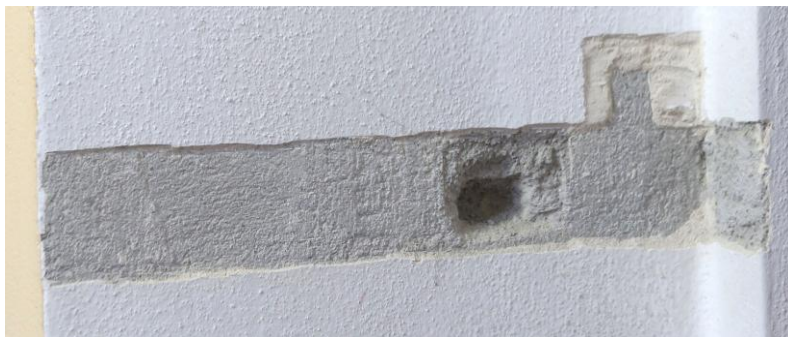
**sonda P/2** -jižní stěna vítězného oblouku - novodobá cementová omítka s jemným štukem

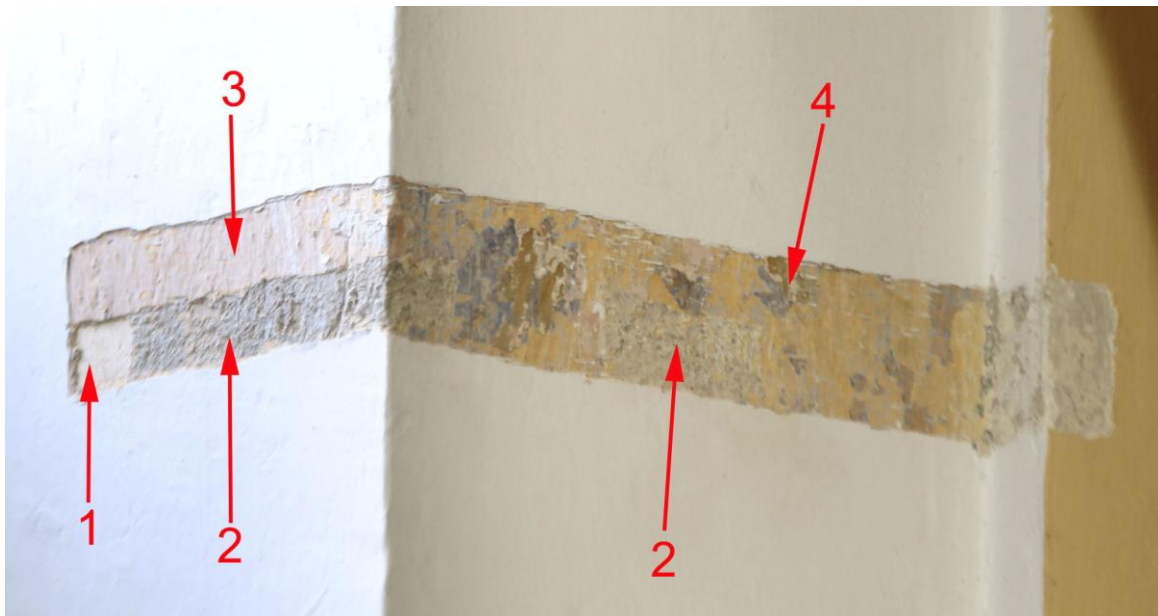
**sonda P/6** -jižní stěna presbytáře - 1)- jemná vápenná do růžova barvená originální omítka s vápenným pačkem ,2)-hrubší tmavě šedá vápenná omítková vrstva s výmalbou v šedém odstínu, 3) - mladší růžová výmalba na vápenném pačoku, 4)- mladší hlínkové výmalby

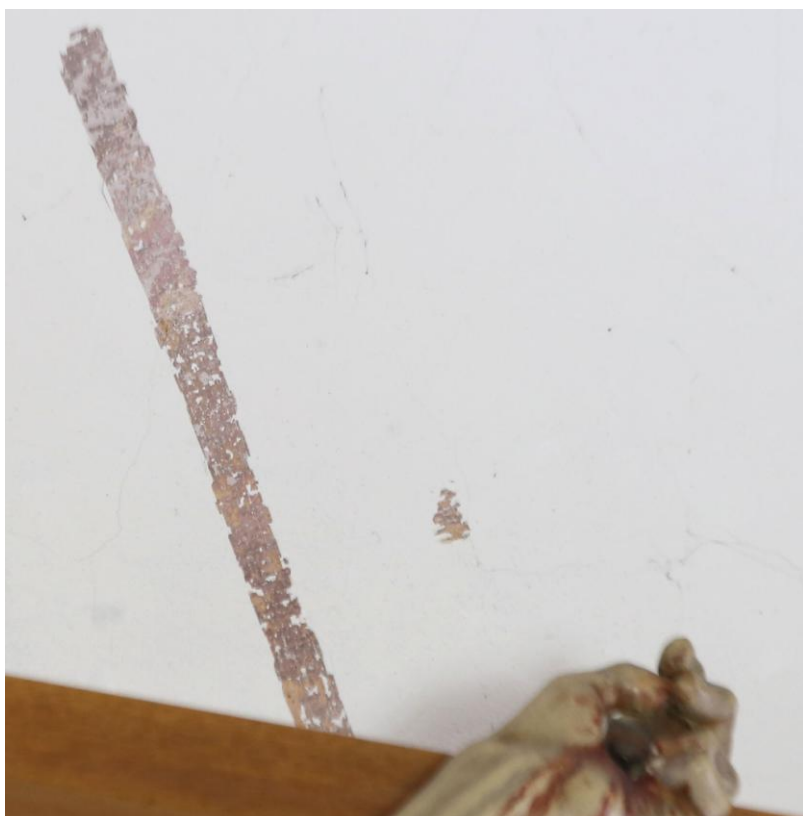
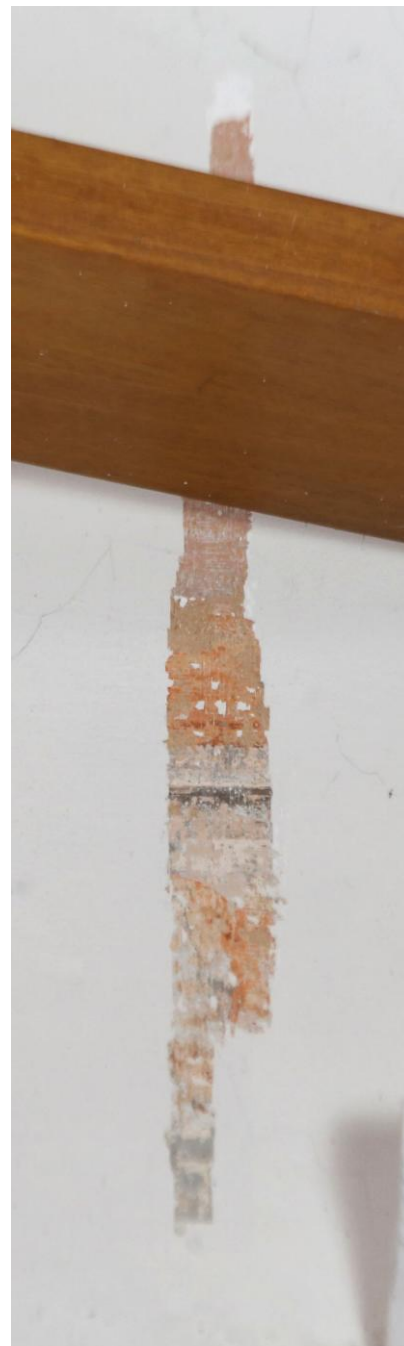
**sondy P/8,P/9**- originální zachovalá figurální výmalba klenby presbytáře

Průzkum prokázal existenci figurální stropní malby presbytáře a celoplošné barevné řešení svislých stěn. Ovšem před restaurátorskými pracemi bude nutné provést rozšířený průzkum s odkryvem větších průkazných ploch klenby a svislých stěn, pro definitivní určení dalších restaurátorských postupů a řešení budoucího estetického vzhledu kaple.

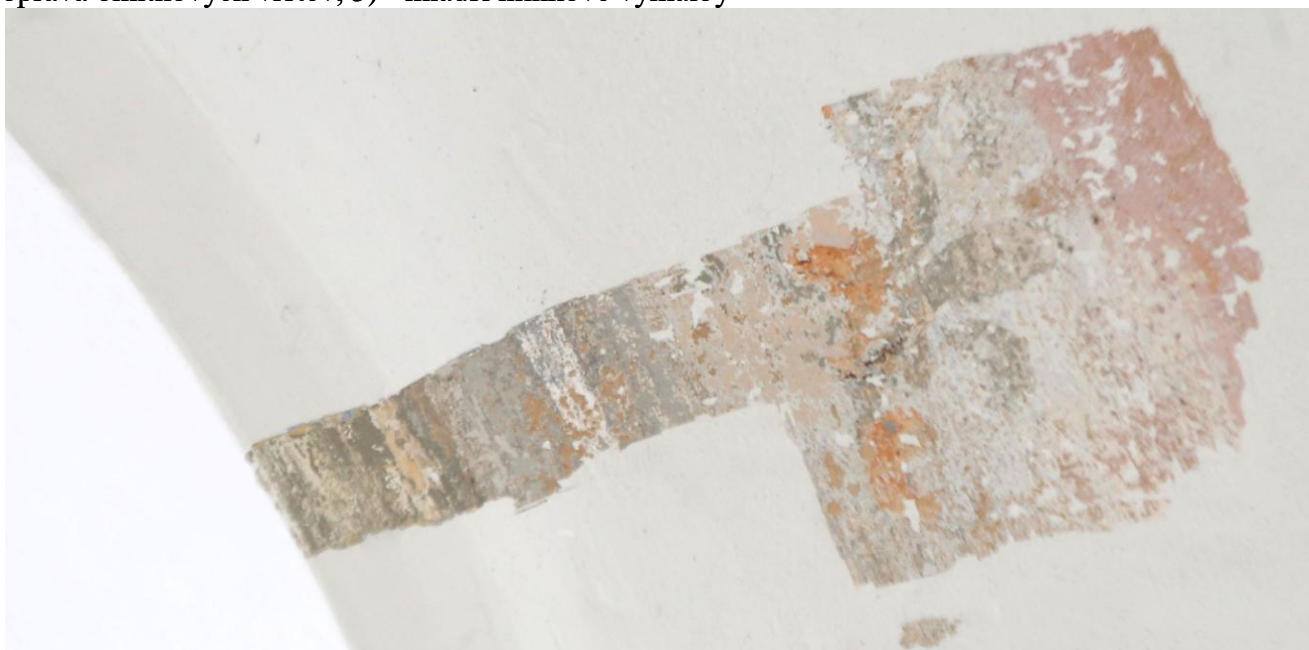
**sondy P/12**- originální zachovalá figurální výmalba klenby presbytáře

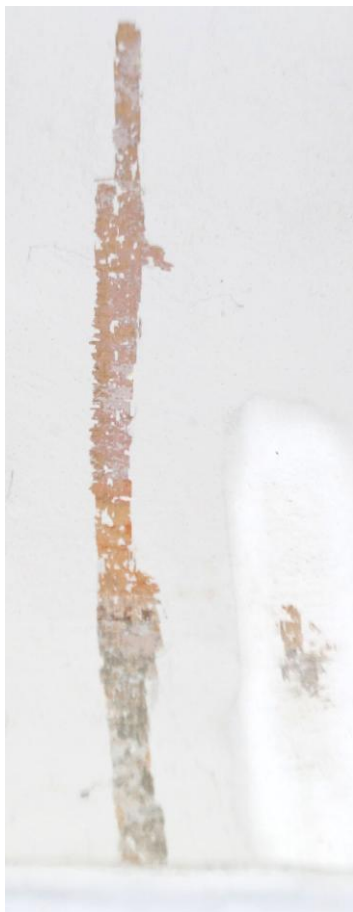
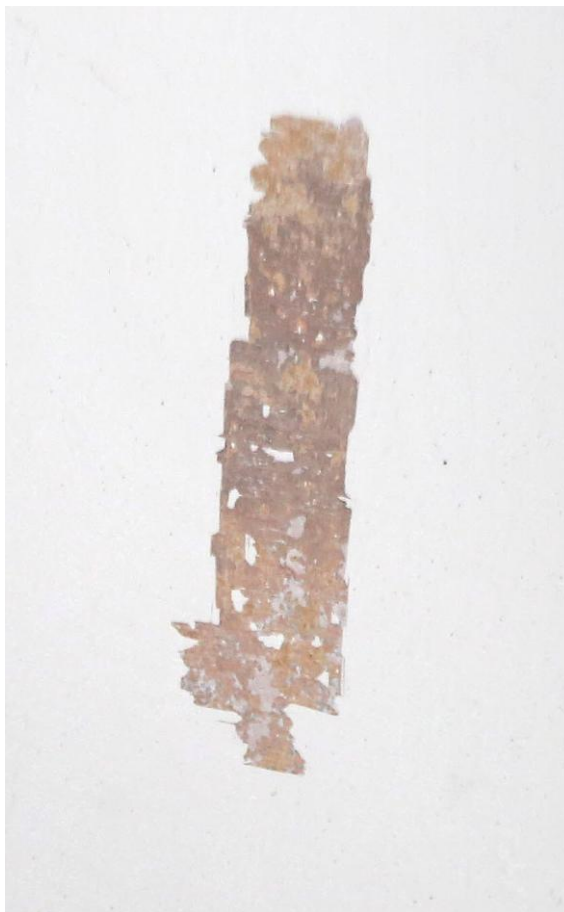
**sondy P/15,P/16-** Originální zachovalá figurální výmalba klenby presbytáře

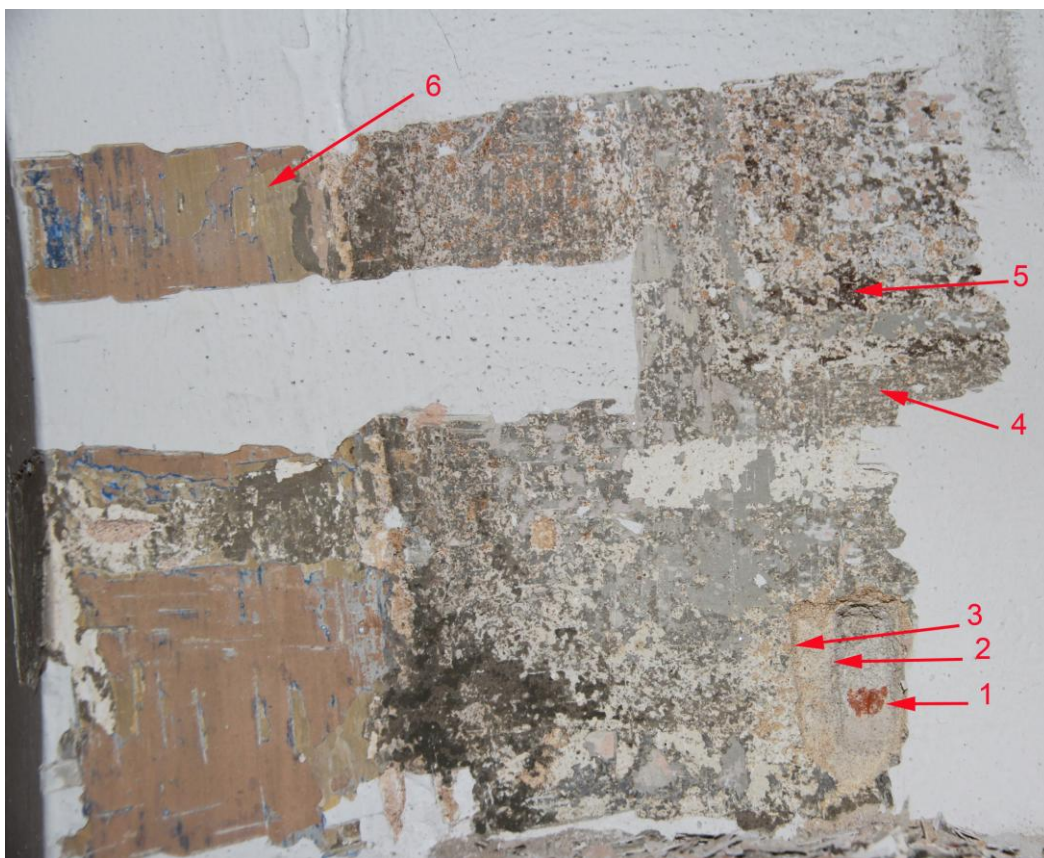
**sondy P/13-**severní stěna presbytáře- 1)- cihlové zdivo 2) -jádrová vápenná omítka, 3)-jemná vápenná do růžova barvená originální omítka s vápenným pačkem 4)-hrubší tmavě šedá vápenná omítková vrstva s výmalbou v šedém odstínu, 5) - mladší ornamentální výmalba, 6)- mladší hlinkové výmalby

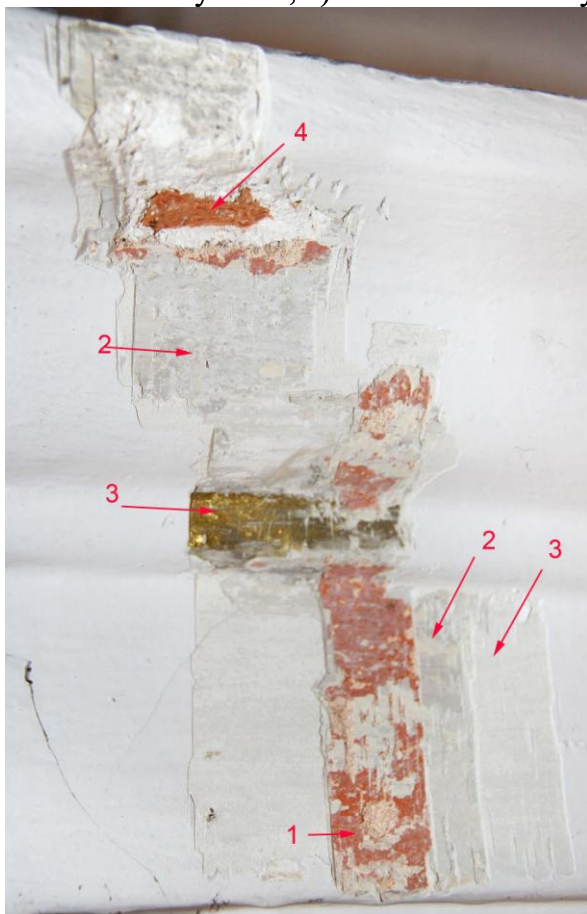
**sonda P/18**- severní stěna presbytáře, hlavice pilastru 1)-jemná vápenná do růžova barvená originální omítka červenou výmalbou na vápenném pačoku 2),3)-mladší vápenné vrstvy v šedých odstínech, 4) - cihlové zdivo hlavice pilastru

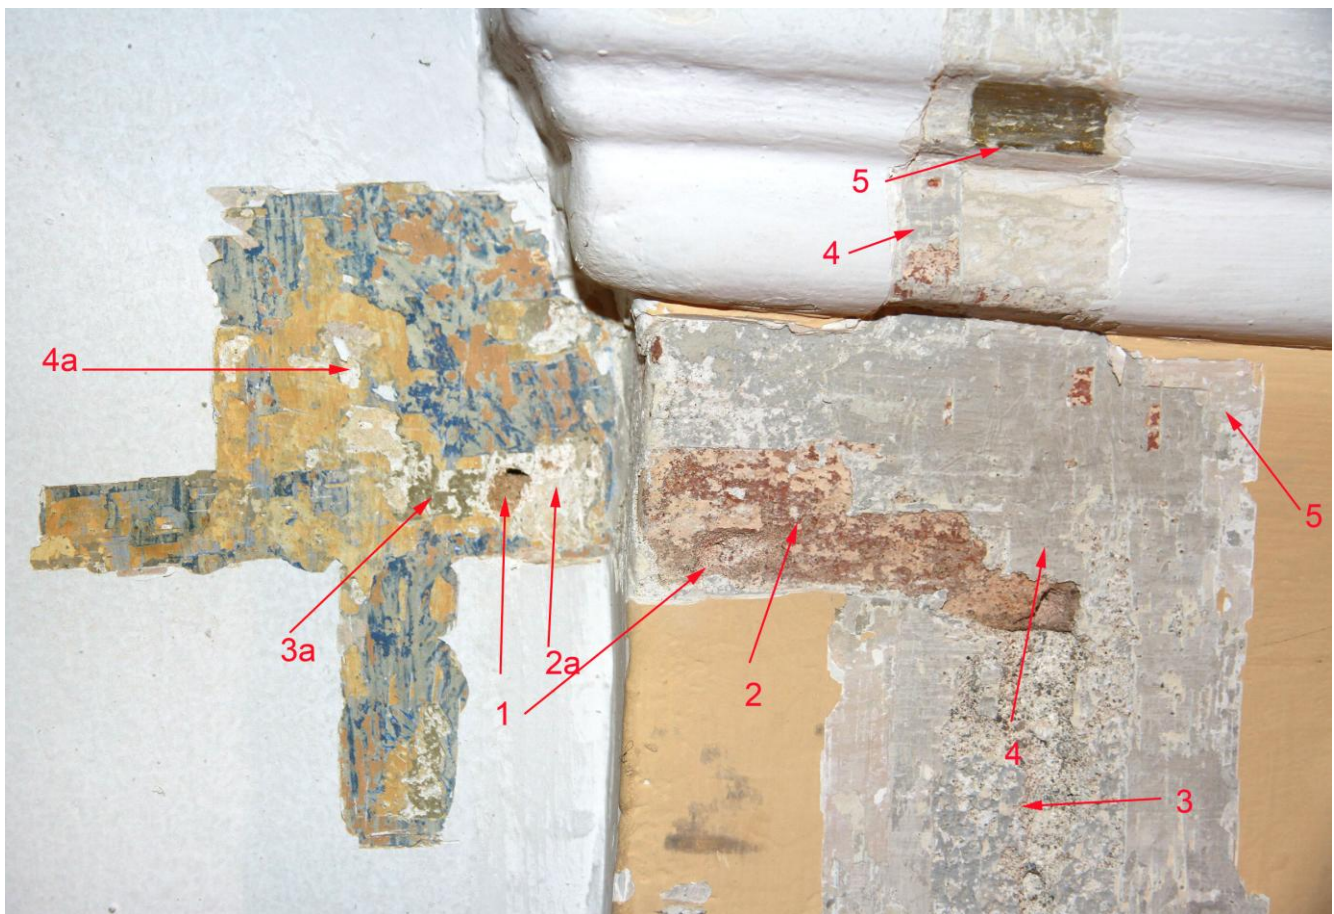
**sonda P/17**- severní stěna presbytáře, hlavice pilastru 1)-jemná vápenná do růžova barvená originální omítka s vápenným pačkem 2)-červená výmalba pod hlavicí pilastru 3)- hrubší tmavě šedá vápenná omítková vrstva s výmalbou v šedě modrých odstínech, 4),5) - mladší vápenné vrstvy v šedých odstínech, 2a)- vápenné vrstvy,3a),4a)- mladší hlínkové výmalby

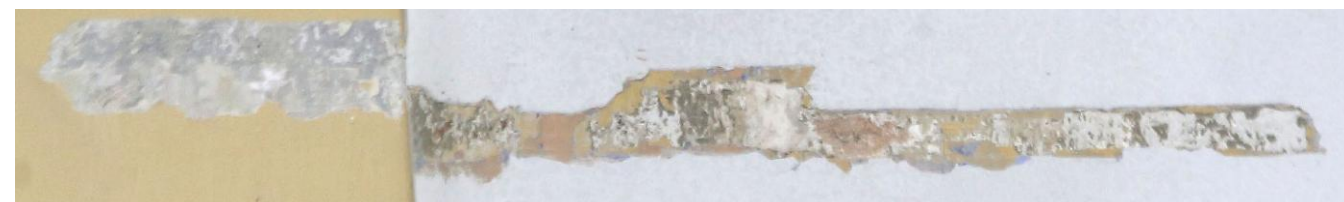
**sondy P/20,P/21**- severní stěna presbytáře, pilastr1),2)- hrubší tmavě šedá vápenná omítková vrstva s výmalbou v šedě modrých odstínech,3)- vápenný pačok 4),5) - mladší hlínkové výmalby

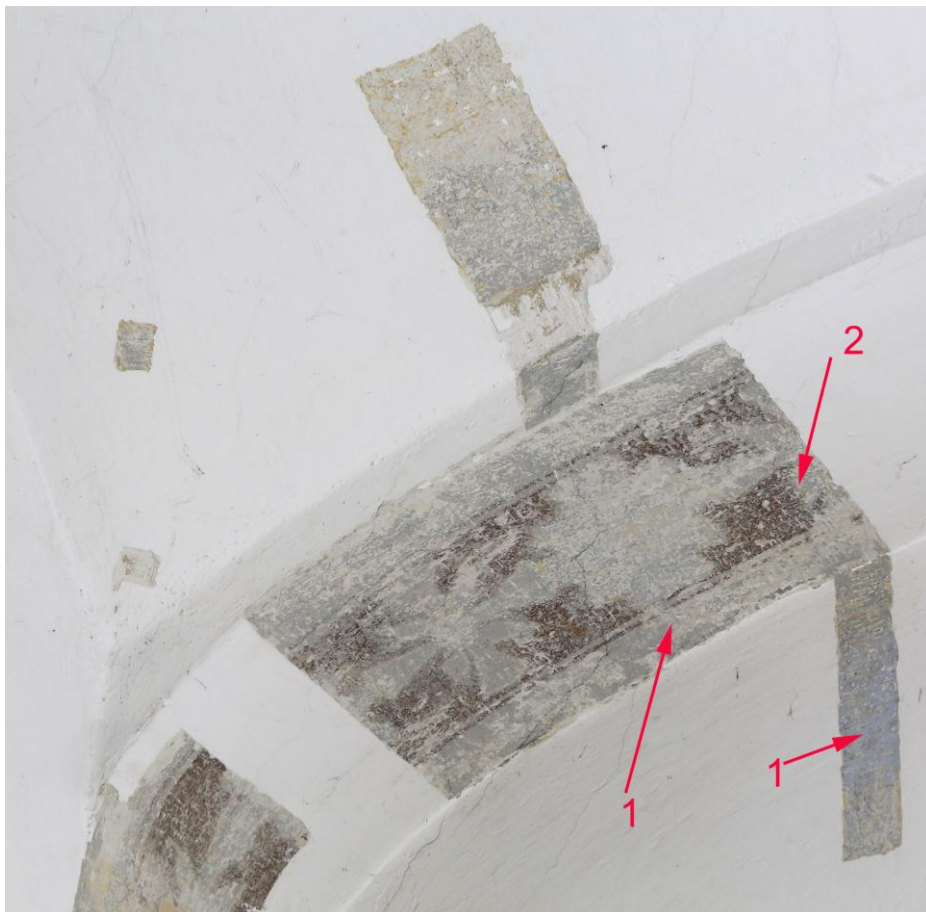
**sondy K/1, K/2 a K/7-** východní a jižní stěna kůru,1)- hrubší tmavě šedá vápenná omítková vrstva s výmalbou v šedě modrých odstínech,2) - mladší hlínkové výmalby

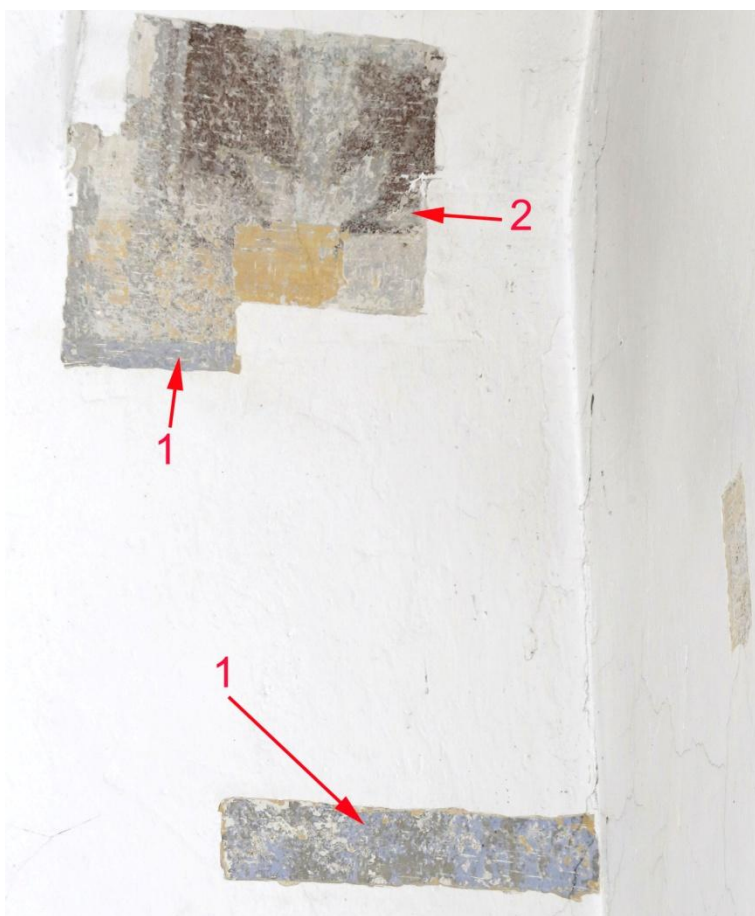
**sondy K/3-** východní a jižní stěna kůru,1)- hrubší tmavě šedá vápenná omítková vrstva s výmalbou v šedě modrých odstínech,2) - mladší hlínkové výmalby

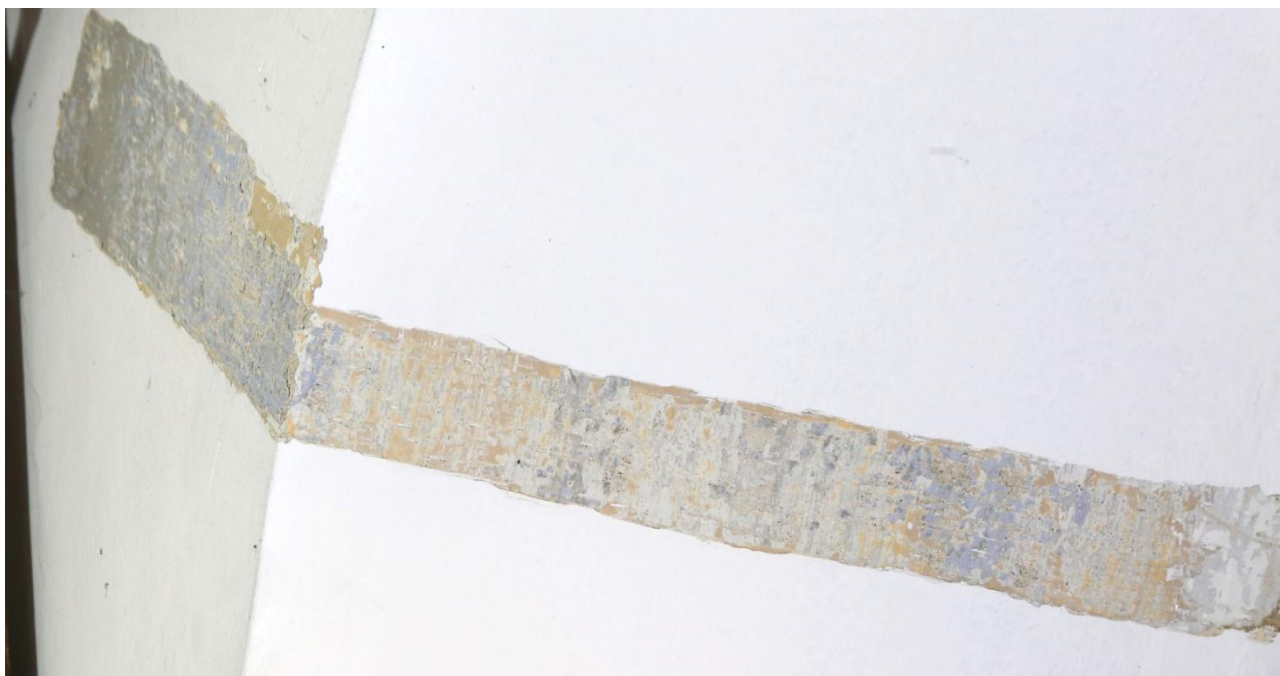
**sonda K/4-** jižní stěna kůru,1)- hrubší tmavě šedá vápenná omítková vrstva s výmalbou v šedě modrých odstínech, 2),3) - mladší hlinkové výmalby

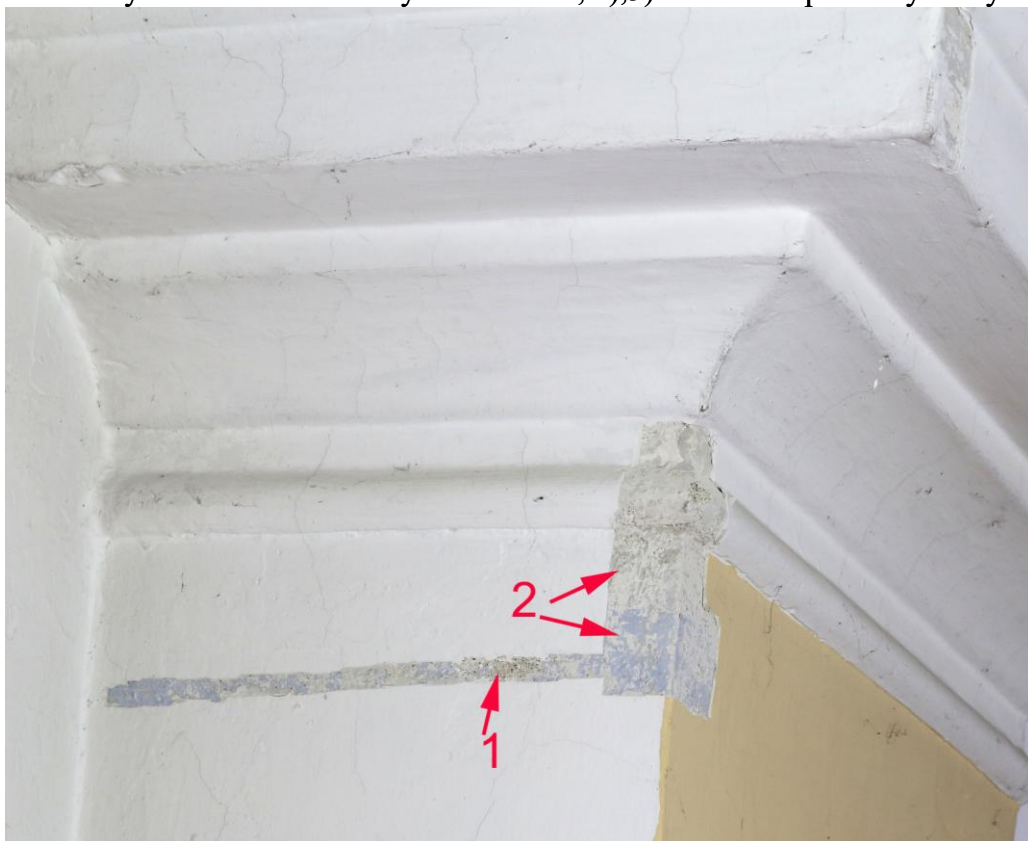
**sonda K/6-** pilastr jižní stěny kůru, 1),2)- hrubší tmavě šedá vápenná omítková vrstva s výmalbou v šedě modrých odstínech,
