Restaurátorský průzkum stávající neorenesanční mříže

Obec Lešná, okres Vsetín, Zlínský kraj

KÚ Lešná Zámek je kulturní památkou vedenou v USKP ČR

ZPRÁVA

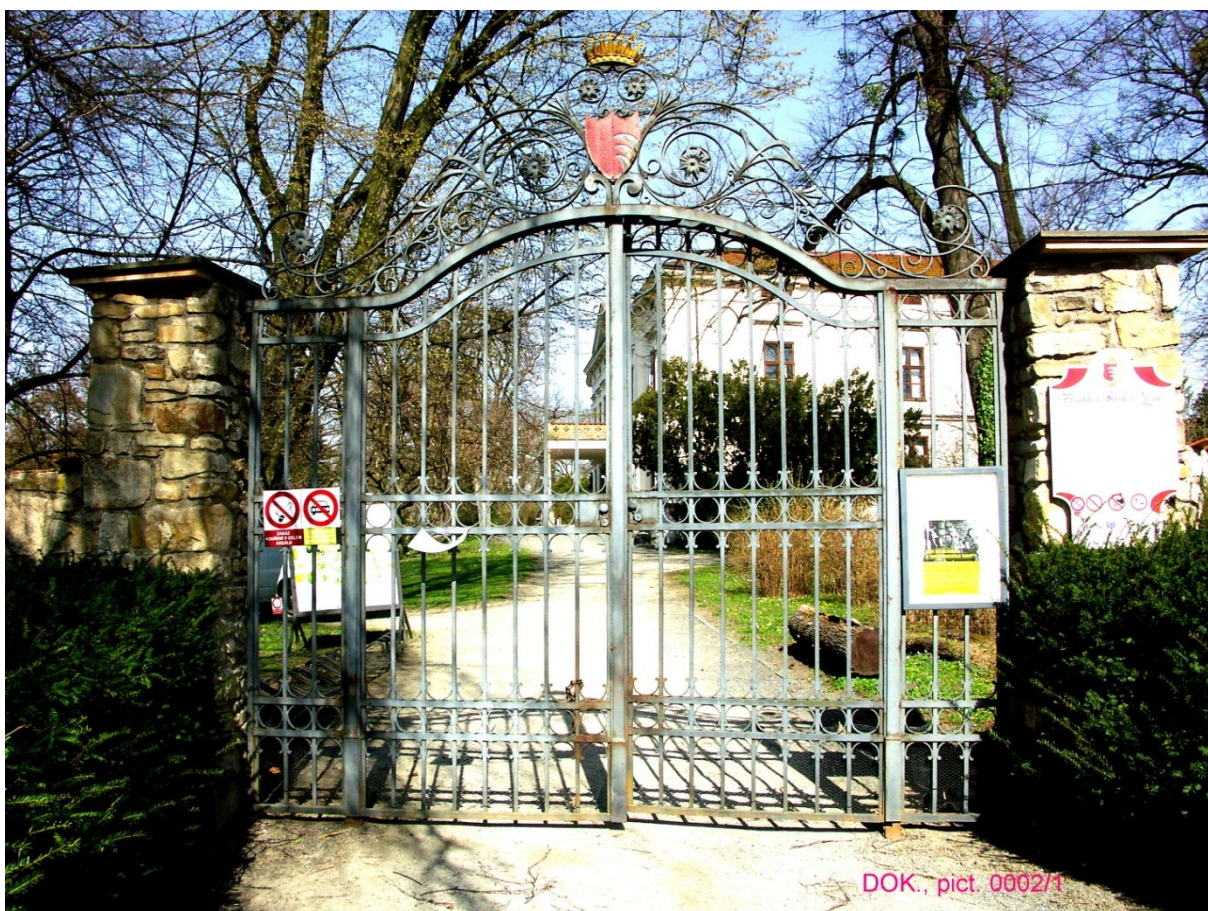
Přemětem restaurátorského průzkumu byla dvoukřídlá čtyřdílná mříž s pevným nadsvětlíkem, oddělující park zámku od obce. Cílem restaurátorského průzkumu bylo zjištění stavu mříže, návrh nutných oprav, historie barevných nátěrů a event. zlacení dominantních prvků.

Celkový rozměr mříže činí 4000x4100 mm. Dvě pevná pole (570x2770 mm) jsou kotvena do kamene vyzděných pilířů a dole do betonového základu. Pevná pole nahoře nesou nadsvětlík. Na jejich svislých tyčích jsou osazeny dva závěsy kyvných křídel (1370x3200 mm). Kyvná křídla jsou dále opatřena čepem v pánvi na úrovni terénu. Levé křídlo je vybaveno zapuštěnými zástrčkami. Ve středu pravého křídla je schránka závorového zámku. V levém křídle je schránka slepá. Na obou (schrámkách) jsou přitažné cylindry a naložená kování

klíčových dírek. Křídla mříže, pevná pole i nadsvětlík, jsou zhotoveny z železných válcovaných profilů 43x35, 20x20 a 6x20.

Mříž restaurátoři doporučují demontovat, včetně pevných křídel a nadsvětlíku a veškeré restaurátorské a rekonstrukční práce provádět v dílně. Pokud bude během prací zachycena vrstva starých povrchových úprav, která by mohla vypovídat o jejich historii, nechají restaurátoři provést stratigrafický a chemický průzkum a vzniklou situaci budou konzultovat s památkovým orgánem. Stávající povrchovou úpravu základní barvou a produkty koroze odstraní restaurátoři opískováním a kartáčováním. Na mříži bude nutné opravit a rekonstruovat zejména zástrče v levém kyvném křídle, skříňku zámku i slepou skříňku, osadit nový závorový zámek. Restaurátoři rovněž odstraní stopy některých nevhodných oprav, např. sváry. V nadsvětlíku opraví montáž hraběcí korunky nad erbem a svazek prutů vybíhajících do volut. Při opravách ocelových konstrukčních detailů použijí restaurátoři tradiční spojovací techniky, v tomto případě nýtování, čepování, zapuštěné šroubové spoje.

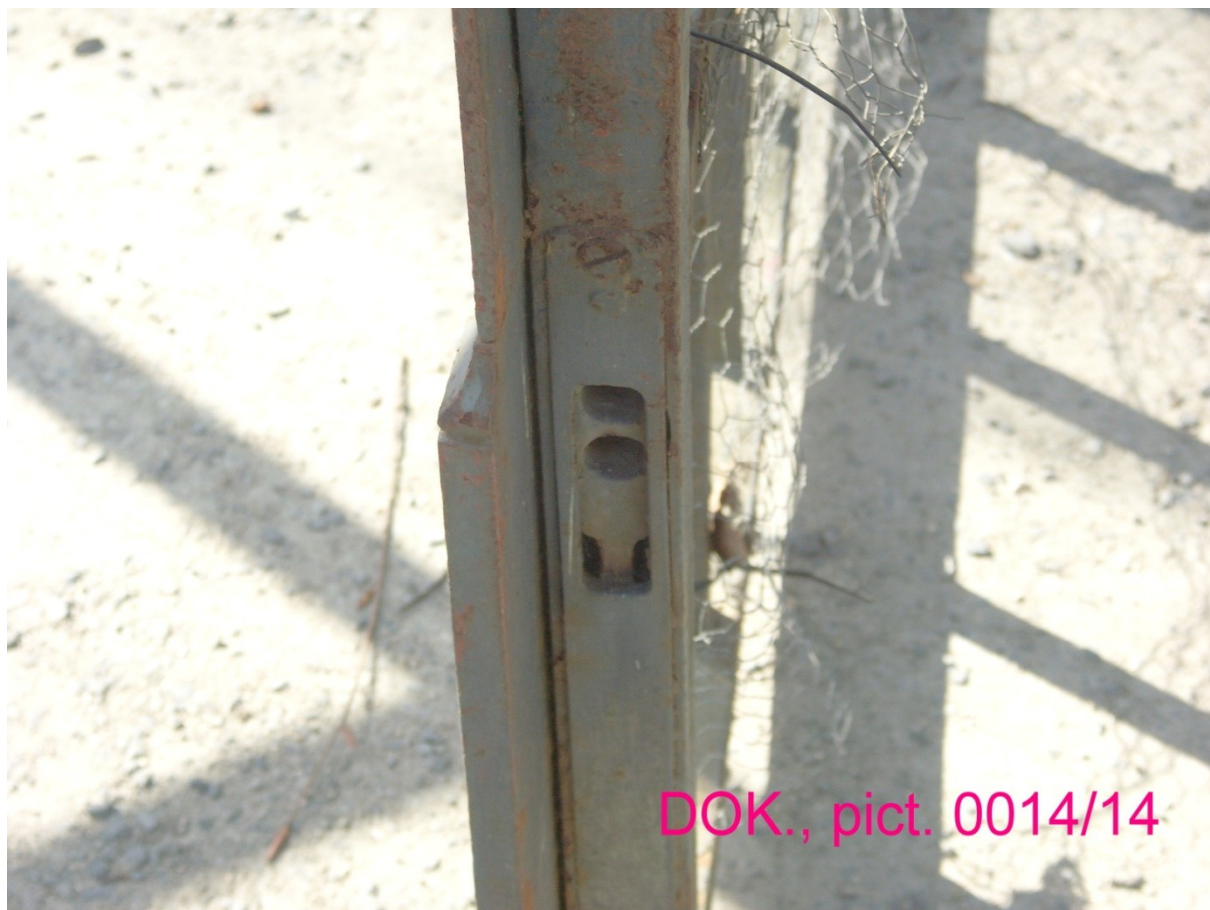
DOK., pict. 0014/14

Nadsvětílík je řešen v neorenesančním duchu s protínajícími se volutami. Průniky volut jsou zámečnický provedeny tak, že hrany pásové oceli jsou v jedné rovině, tedy se protínají.

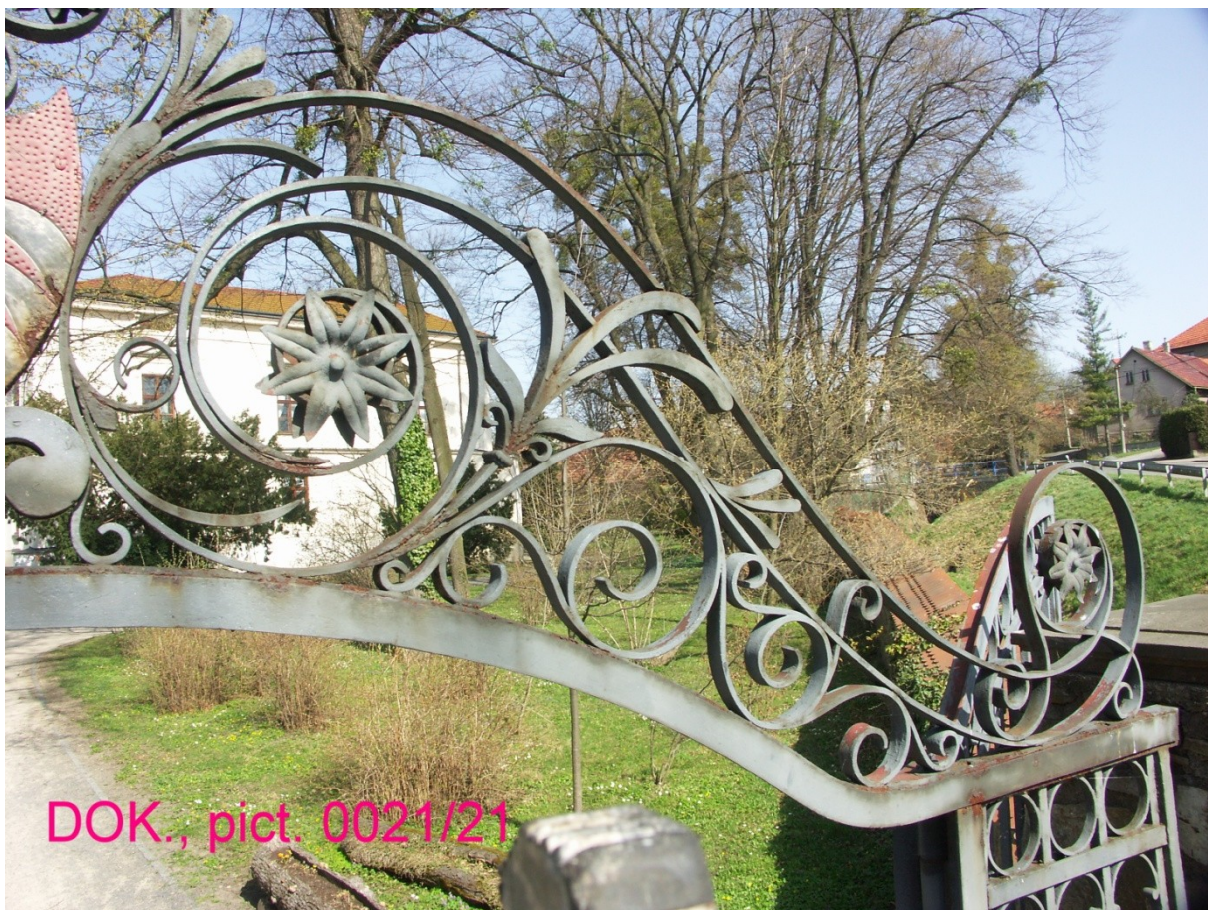
Dominantní voluty jsou ve svém středu opatřeny oboustranně šesti osmilistými květy tepanými z plechu. Ve středu nadsvětlíku je štítek oboustranného erbu hrabat Kinských, nad ním oboustranná hraběcí korunka s devíti perlami.

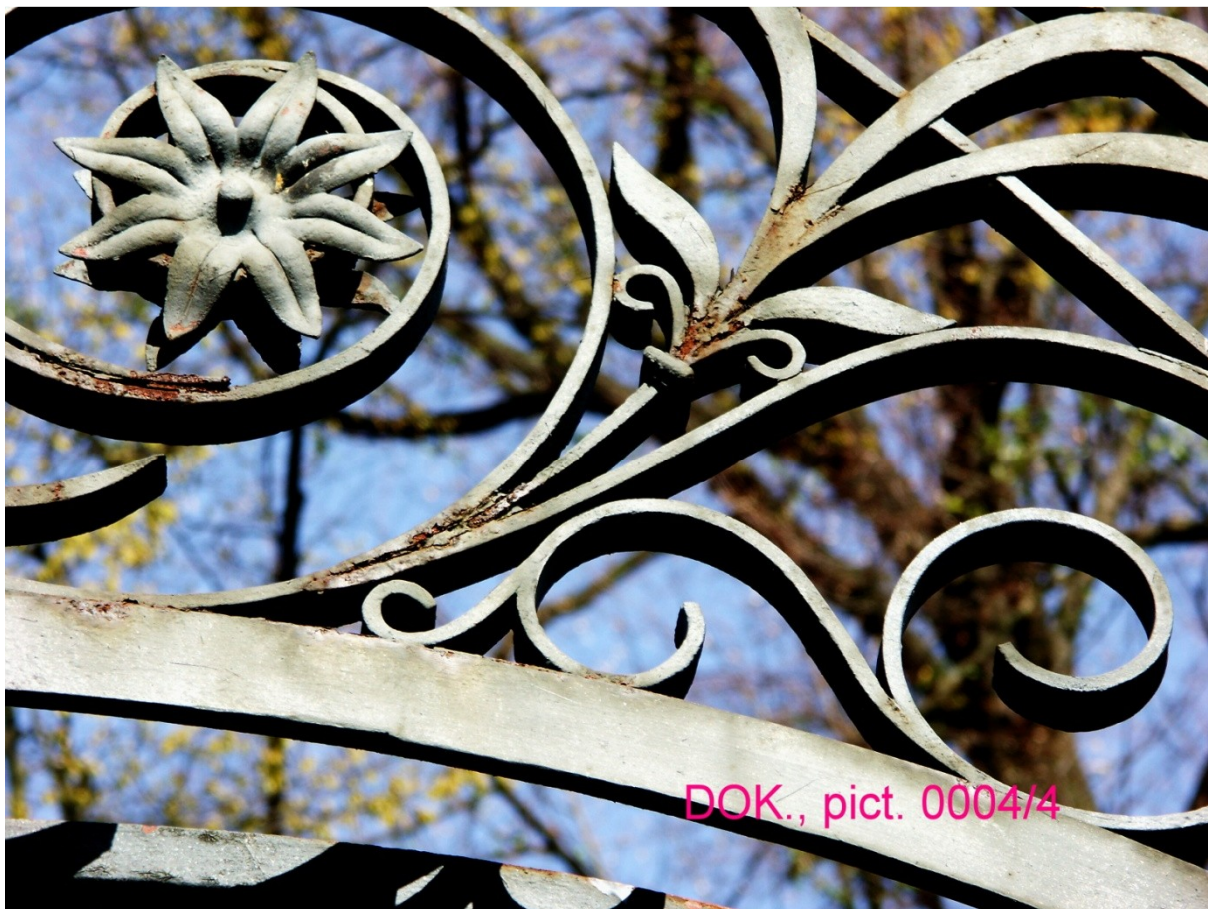
DOK., pict. 0020/20

Stav konstrukce mříže je dobrý, dožilé a nefunkční jsou pouze zapuštěné zástrče a závorový zámek. Poškozené je také osazení hraběcí korunky nad erbem v nadsvětlíku. Hloubkové napadení korozí není rozsáhlé, je spíše lokální na několika místech. Vrstvy koroze přesto uvolnily zámečnický provedené spoje.

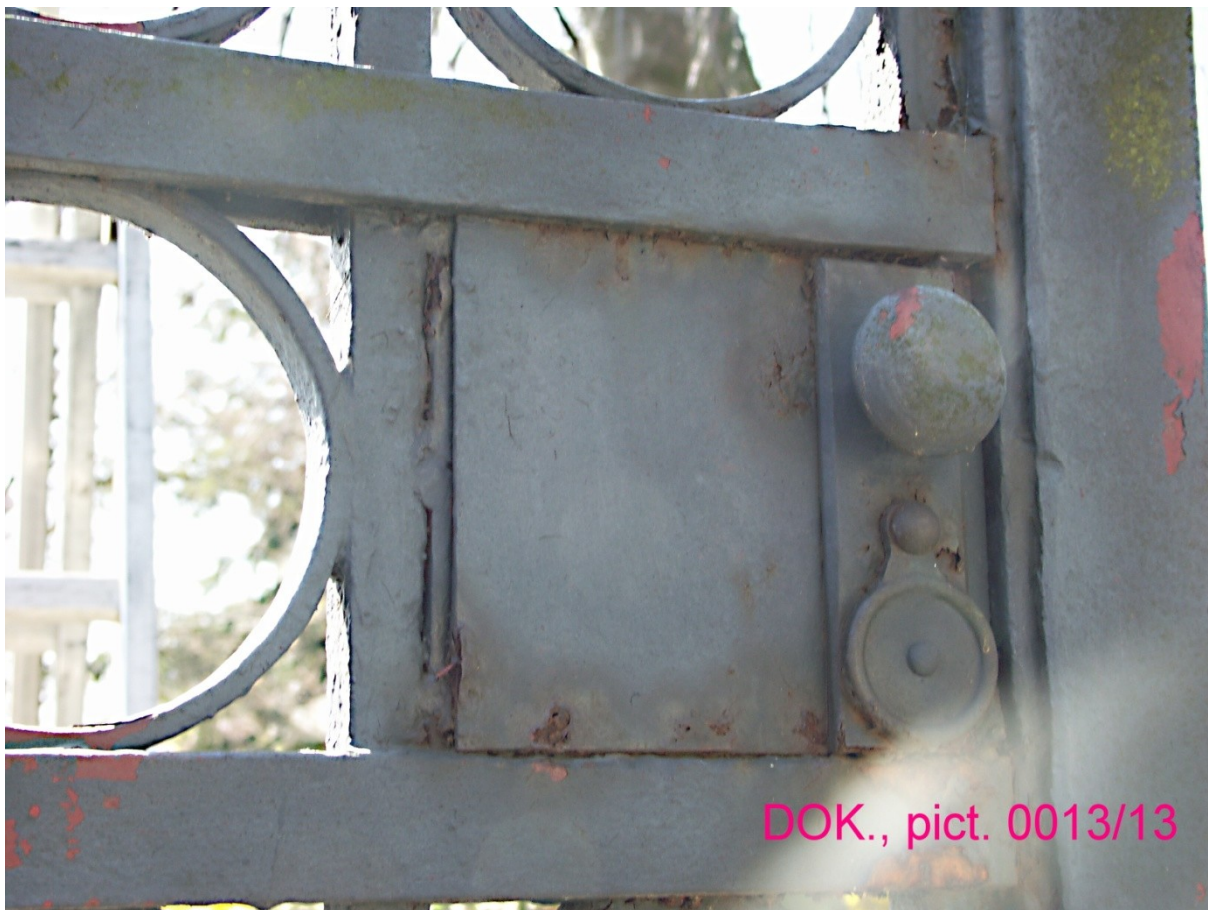
DOK., pict. 0013/13

Restaurátoři provedli k určení původní povrchové úpravy sondáž barevných vrstev, jejichž stratigrafii a chemickou analýzu provedl Mgr. Martin Hložek, Ph.D. v Technickém muzeu v Brně. Výsledky mikroskopické i chemické analýzy nepřinesly zásadní poznatky o původním barevném řešení povrchu. Nalazeny nebyly ani stopy možného zlacení. Potvrdily ale domněnku restaurátorů, že mříž byla v době relativně nedávné opravována. Svědčí o tom i několik řemeslných zásahů do konstrukce (viz fotodokumentace).

Během těchto oprav byly dosti důkladně z povrchu odstraněny krusty starých nátěrů mechanicky, možná i plamenem.
