Změnový list

Název a evidenční číslo Stavby:	Číslo SO/PS / / číslo Změny SO/PS	Číslo ZBV
II/114, Nevoklov - I/3; e.č.: Z2019-018243 Název stavebního objektu/provozního souboru (SO/PS): **SO 102 Zastávka BUS v km 62,950**	**102/1**	**8**

Zastávka BUS v km 62,950 - oprava odvodnění

Stanovisko AD k ZBV 8 - SO 102 – zastávka BUS

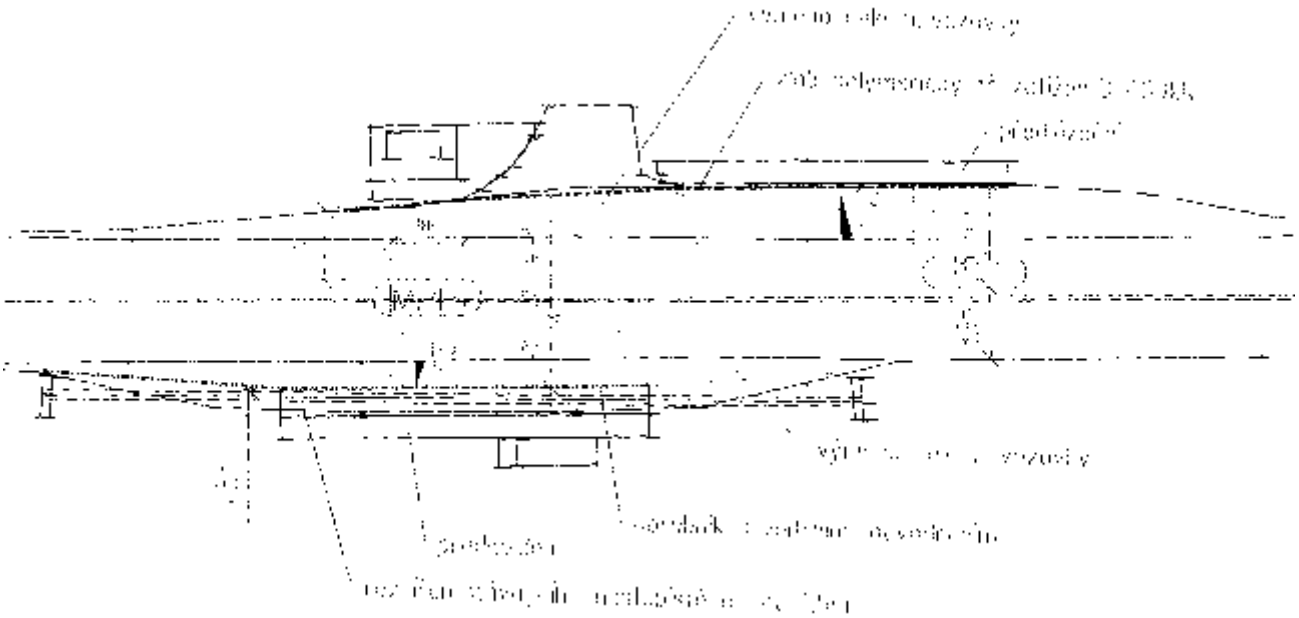
Návrh úprav v prostoru zastávky Tisem

Při realizaci stavby v prostoru autobusové zastávky v obci Tisem byly po odfrézování stávajících vozovkových vrstev dle PDPS zastiženy nepředvídatelné fyzické podmínky. Oproti PDPS bylo zjištěno, že podloží pod stávajícími zastávkovými zálivy je nevhodné. Dále bylo na základě podrobného geodetického zaměření zjištěno, že stávající uliční vpusti nelze zajistit bezpečný odvod srážkové vody z prostoru zastávky.

Na základě výše uvedeného byla zástupcem AD provedena úprava dokumentace PDPS (viz. doklad č. 09 Situace a VPR zastávka Tisem). Neúrovně podloží bylo sanováno výměnou podkladních vrstev (viz. doklad č. 10 Fotodokumentace). Pro bezpečný odvod srážkové vody byly navrženy linové odvodňovače umístěné podél obrubníků nástupišť (viz. doklad č. 10 Fotodokumentace). V souvislosti s těmito úpravami bylo nutné provést úpravu nástupišť (viz. doklad č. 09 Situace a VPR zastávka Tisem). Popis prací při rekonstrukci zastávky je uveden ve stavebním deníku (viz. doklad 08 Zápisy SD).
Při realizaci díla bylo zřízeno odvodnění zastávky pomocí obrub ACO Kerbdrain KU305. Položka obsahující tento prvek není obsažena v ceníku OTSKP, a proto byla nacuněna individuální kalkulací (viz. doklad č. 14 Rozbor ceny vč. CN dodavatele), kde je uvedena i cena dodavatele materiálu.
