Krycí list ZBV

Název a evidenční číslo Stavby.	Číslo SO/PS / / číslo Změny SO/PS.	Číslo ZBV
II/114, Neveklov - I/3; e.č.: Z2019-018243 Název stavebního objektu/provozního souboru (SO/PS): **SO 101 Pozemní komunikace**	**101/3**	**10**

Změnový list

Zpevnění příkopů

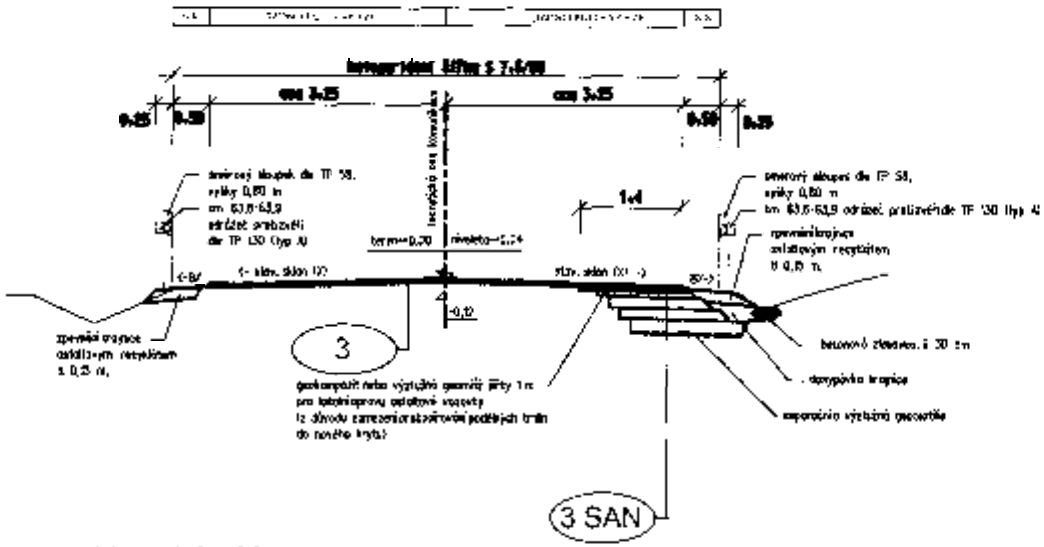
3 SAN

Sanace propadlých okrajů vozovky

ÚSEK 3, část "serpentiny"

km 63.850-65.460

Konstrukce vozovky úseku č. 3
km 63.850-65.500 (km 5.875-7.575 do dopravníky)
v místě sanace propadlých okrajů vozovky -
- nižšení rušivosti v úseku "serpentiny"

dle TP 170, odvozeno z listu D0-N-5
NÚP: D0, TDZ: II, P II
