MĚSTO KARLOVY VARY

KARLOVARSKÉ MĚSTSKÉ DIVADLO, O. P. S

SMLOUVA O NÁJMU

MĚSTSKÉ DIVADLO

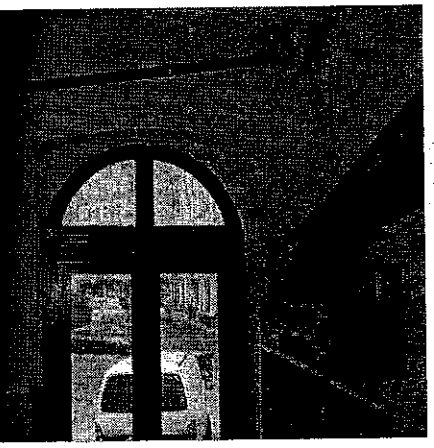
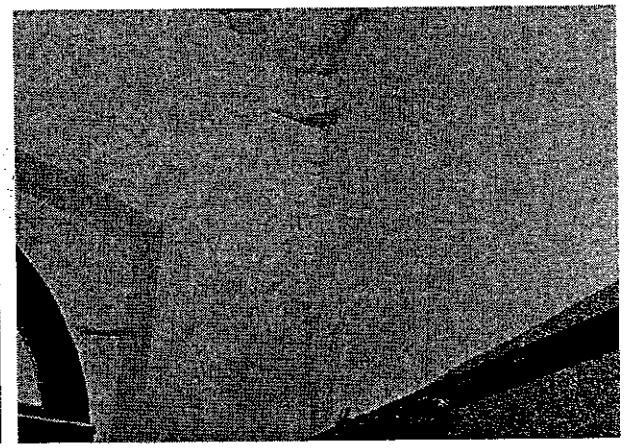
sobovací vchod – kolem původních dřevěných dveří dochází vlivem kondenzační kosti na vnitřním líci obvodové zdi ke vzniku vlhkostních map

vstup: Kolem původních dřevěných dveří dochází ke vzniku vlhkostních map a k biotické korozi,zřejmě vlivem kondenzační vlhkosti na vnitřním líci obvodové zdi a k deformaci dveří.Příčina nespočívá ve vlastních dveřích,ale ve způsobu :
jakým jsou začleněny do tohoto prostoru (tepelně - technické vlastnosti obvodové stěny,neexistence zádveří ap).
FOTO : č.6

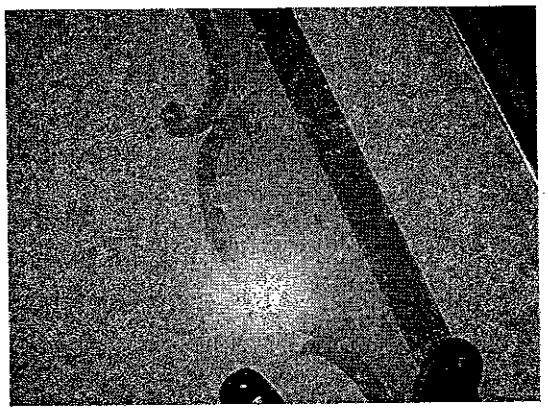
- Jeviště – palubová podlaha vykazuje opotřebení krycích vrstev, viz videozáznam.

- Hlediště – vlysová podlaha vykazuje rozsah povrchového opotřebení,
- Vstupní hala – teracová podlaha je narušena vydrolováním dodatečných vysprávek samovolných dilatačních spár.

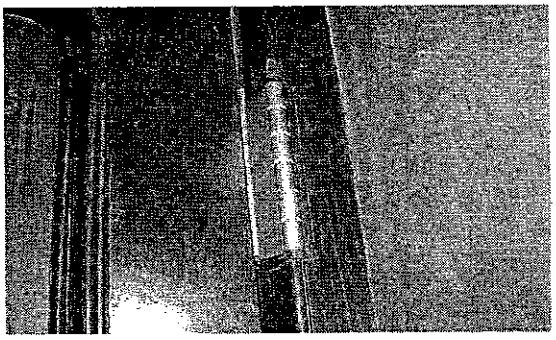
Repasované historické dveře I. Galerie – projevující se vlivy sesychání, důsledek je netěsnost v osazení popř. rovinné deformace.

Vstupní vestibul – vnitřní povrchy reprezentačních prostor (štukatérské práce s pozlacením) vykazují lokální poškození.

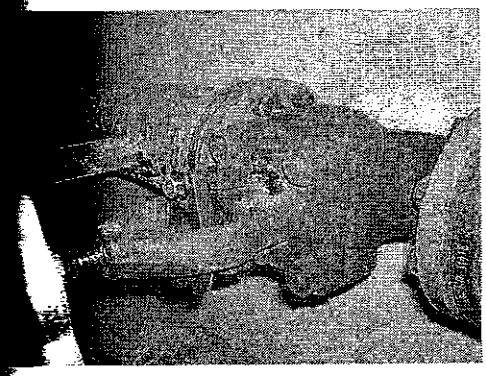
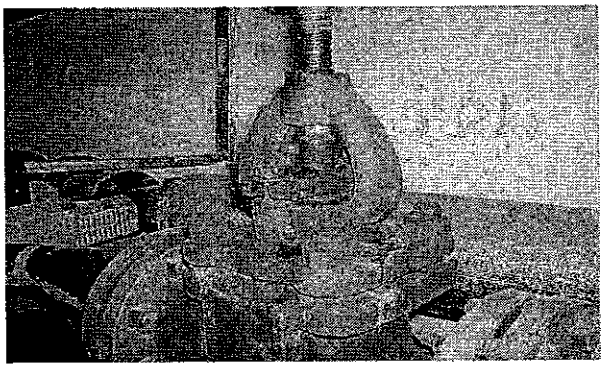
Výměníková stanice – kulový kohout DN 40 – 2 ks – průsak otopného média, možnost výměny pouze po ukončení topné sezóny

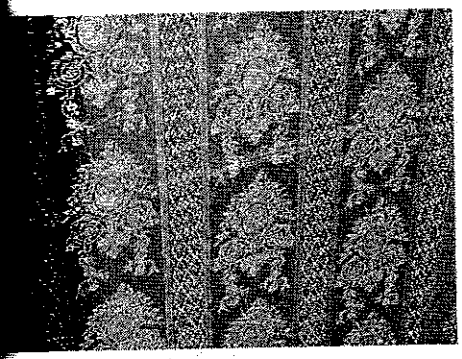
- Textilní tapety - v prostoru lóží vykazují lokální poškození
