Evidenční list, návrh změny stavby / projektové dokumentace - je podkladem pro změnu ceny díla dle smlouvy o dílo č. 8500008148 ZMĚNOVÝ LIST č. 031

Stavební akce:	<b>"Napojení severního Rokycanska na dálnici D5, I. etapa"</b> č.projektu: CZ.06.03.01/00/22_022/0002370
----------------	---

<b>Dotčená část stavby:</b>	SO101.3 Hlavní trasa - km 2,000 - km 2,900		
<b>Název / označení změny:</b>	Změna úpravy podloží násypů		
<b>Podklad pro změnu:</b>	Skutečný stav na stavbě		
<b>Návrh pro změnu podal:</b>	Zhotovitel	<b>Dne:</b>	15.07.2024
<b>Zdůvodnění a popis změny:</b> V úsek km 2,520 - 2,950 byla dle projektové dokumentace provedena úprava podloží pojivy dle schválené receptury na úpravu zemin. Při provádění navazujících prací vykazoval povrch progresivní plastické deformace. Z materiálu byly odebrány vzorky a laboratorně posouzeny s nevyhovujícím výsledkem. Bylo provedeno sanační opatření uložení vrstvy kameniva fr. 0-250 se zatlačením do podloží v tl. 300 mm. Funkčnost opatření byla ověřena zkušebním polem s vyhovujícími výsledky laboratorních zkoušek. Na základě této zkušenosti bylo v navazujících úsecích stavby (podloží násypu) provedeno místní šetření s posouzením stavu zastiže

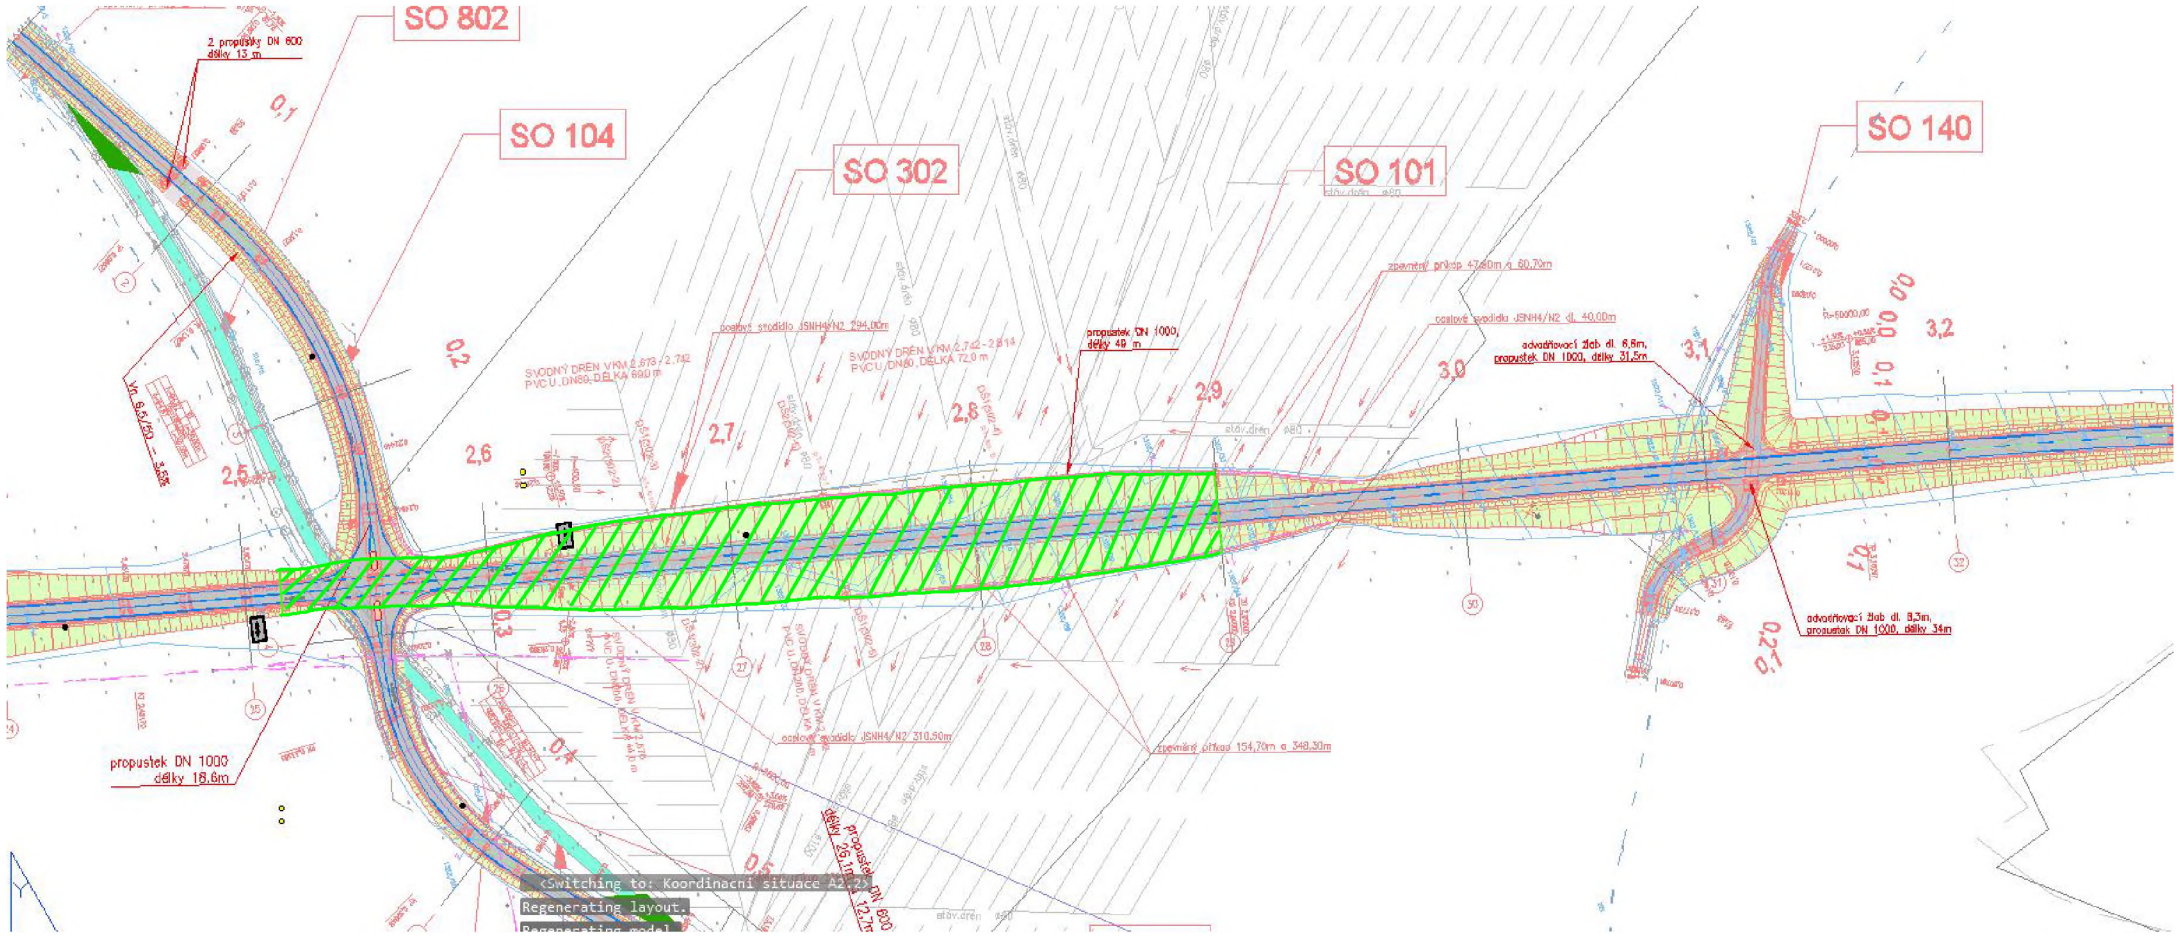
**Místní šetření:** Na základě následně provedeného místního šetření za účasti Zhotovitele stavby a zástupců Objednatele bylo možné konstatovat, že převážná část ploch upravených hydraulickým pojivem vykazuje známky degradace, převlhčení. S ohledem na vhodné klimatické podmínky v období provádění prací tak lze usuzovat, že k převlhčení mohlo dojít buď vlivem saturace vodou z funkčních melioračních drénů v neznámé poloze, nebo z důvodu vyšší úrovně hladiny podzemní vody oproti předpokladu PD (realizovaný IGP, který byl podkladem pro PD, byl prováděn v nejsušším roce za poslední období - 2018), resp. může jít o problém degradace zemin upravených pojivy vlivem sání z podložních zvodnělých vrstev (taktéž uvedeno v TP 94, kap. 5.5).

- z důvodu neznalosti konkrétních příčin degradace zlepšených zemin (meliorace, podzemní voda a pod.?) budou zpracované materiály ponechány in-situ a na jejich povrch bude uložena sanační vrstva kameniva frakce 0/250 mm (s nižším podílem jemnozrnných součástí), v tloušťce 0,5 m, s jejím částečným zatlačením do podloží.

- operativně bylo na vytipovaném místě v km 2,730 provedeno zkušební pole z výše uvedené frakce kameniva, s ověřovací statickou zatěžovací zkouškou (SZZ). Výsledek zkoušky byl vyhovující  $E_{def2} = 17,6$  MPa (hodnota ovlivněna degradovaným podložím), při poměru modulů  $E_{def2}/E_{def1} = 2,59$  (dle ČSN 72 1006 je pro zkoušený materiál povolena hodnota  $<4,0$ ).

- stávající degradovaná vrstva zemin upravených hydraulickým pojivem bude ponechána in-situ
- na povrch bude uložena vrstva kameniva fr. 0/250 mm, v tloušťce 0,5 m, s částečným zatlačením do podloží
