Nabídka prací : odstranění části skal dle posudku Mgr Vladimíra Stolaříka na pozemkové parcele 1150/1

Skalní masiv nad domem č. p. 1145

Posouzení stability skalní stěny

říjen 2018

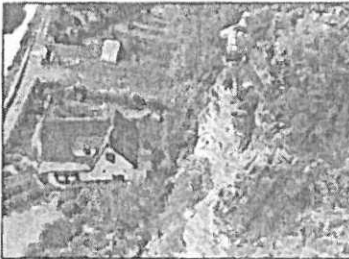
SITUACE ÚSEKU		ZÁKLADNÍ CHARAKTERISTIKA

Název akce:	Skalní masiv nad domem č.p. 1145	
	Kraj:	Pardubický	
	Město:	Žamberk	
	GPS:	50° 05' 31" S, 16° 27' 24" V	
	Pozemková parcela číslo:	1150/1	
ORIENTAČNÍ HODNOCENÍ RSR			
RSR- PR :		64	
kriticky nestabilní stav			
HLAVNÍ GEOTECHNICKÝ POPIS			
Generelní sklon svahu:	kolmý svah s výraznými převisy	9	
Výška skalního svahu:	8 - 15 m	3	
Morfologická stavba:	skalní stěna tvoří jediný morfologický celek od paty po horní hranu, kde je případně s případným pozvolným přechodem do zemního svahu	5	
Stav horninového masívu	celkově R3	2	
Hustota odlučnosti	20 - 75 mm	7	
Sklon ploch odlučnosti	systém odlučnosti je ukloněn +75° až +90° až -75° až -90°	7	
Vodní aktivita	lokální výrony vody v puklinách	3	
Vliv vegetace	hustý porost vzrostlým náletem v horní části svahu	7	
Vzdálenost paty od objektů	1,5 - 3 m	7	
Expozice svahu	expozice odkrytého sklaního svahu s částečným denním osluněním	7

Četnost opadávání	pravidelné - po zimním období a po vydatných srážkách	7	
Riziko ohrožení lidského zdraví:	velmi vysoké		
Riziko ohrožení majetku:	zvýšené		
Proběhlé události:	- Skalní opad (opad množství do 1 m ³)		
Historie události:	Nedávné - do 2 let		
Typ horniny:	slínovec		
Množství rozvolněného materiálu:	značné - od 5 - 20 m ³		
Typ ohroženého majetku:	ohrožení objektů v občanském sektoru		
Hodnocení reální míry ohrožení:	vysoké

- řízené stržení labilních bloků a skalní věže za asistence geologa. Pro stržení bude vhodné použít hydraulického klínu a páčidel. Odhadované množství vzniklé nově sutě je 20 – 30 m³;
- odstranění náletových dřevin v horních partiích stěny a likvidaci jejich kořenů herbicidem;
- zamezení vypouštění soustředěných srážkových vod ze staveb nad stěnou do prostoru skalní stěny;
- pravidelný geologický monitoring stavu skalní stěny v periodě alespoň jednou za rok (nejlépe v jarním období).
