DODATEK č. 1 ke Smlouvě o dílo ze dne 7. 8. 2018

se níže uvedeného dne, měsíce a roku dohodly, že tímto dodatkem se mění a doplňuje Smlouva o dílo uzavřená mezi smluvními stranami dne 7. 8. 2018 (dále jen „Smlouva“), jejímž předmětem je zhotovení stavby s názvem „ČZU – Revitalizace Auly“ (dále jen „**Stavba**“).

NÁZEV ZL: Sanace nosného skeletu

Zpráva TDS k aktuálnímu stavu nosných konstrukcí stávajícího objektu Auly, část 2 po provedení odstranění omítek

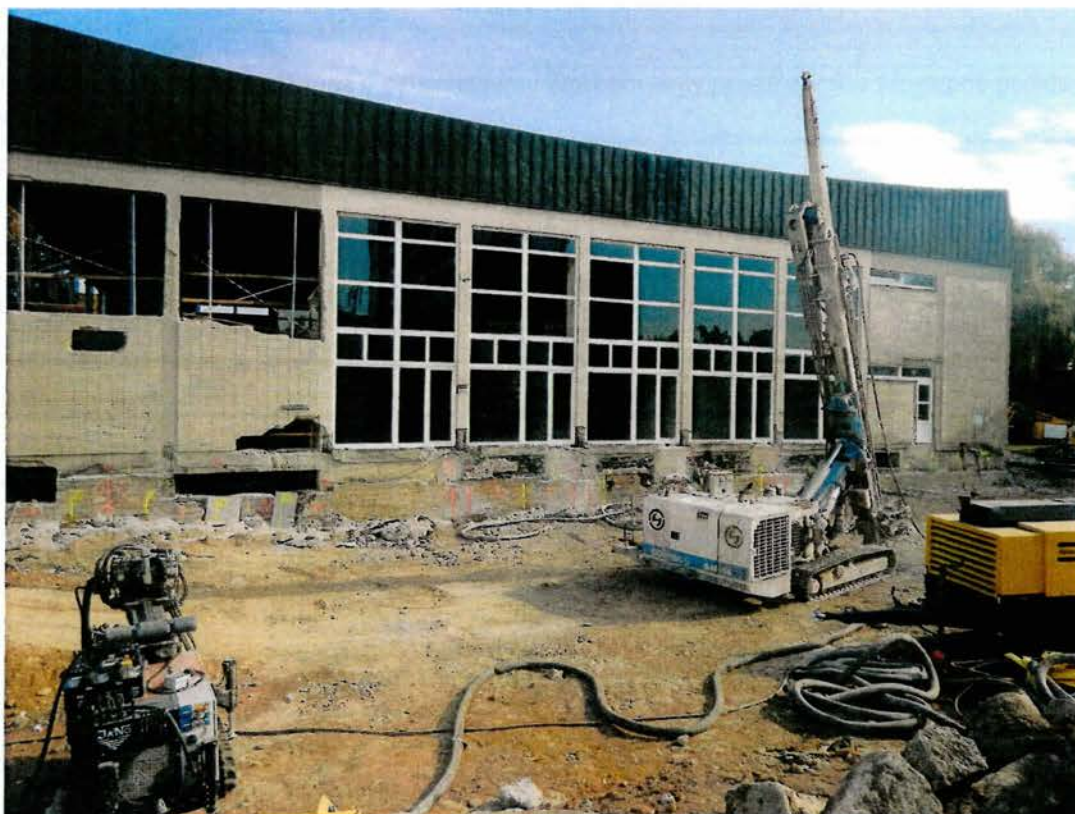
Stavebně technickým průzkumem bylo zjištěna velká míra karbonatace krycích vrstev betonu. To má za následek postupnou ztrátu odolnosti výztuže proti korozi a následnou degradaci železobetonových nosných prvků. Odolnost konstrukce je nutno zvýšit tak aby bez dalších zásahů vyhověla svému provozu na dobu nejméně 50 let.

Je nutno provést rozsáhlou sanaci zjištěných poruch specializovanou firmou dříve, než se přikročí k dalším etapám revitalizace.

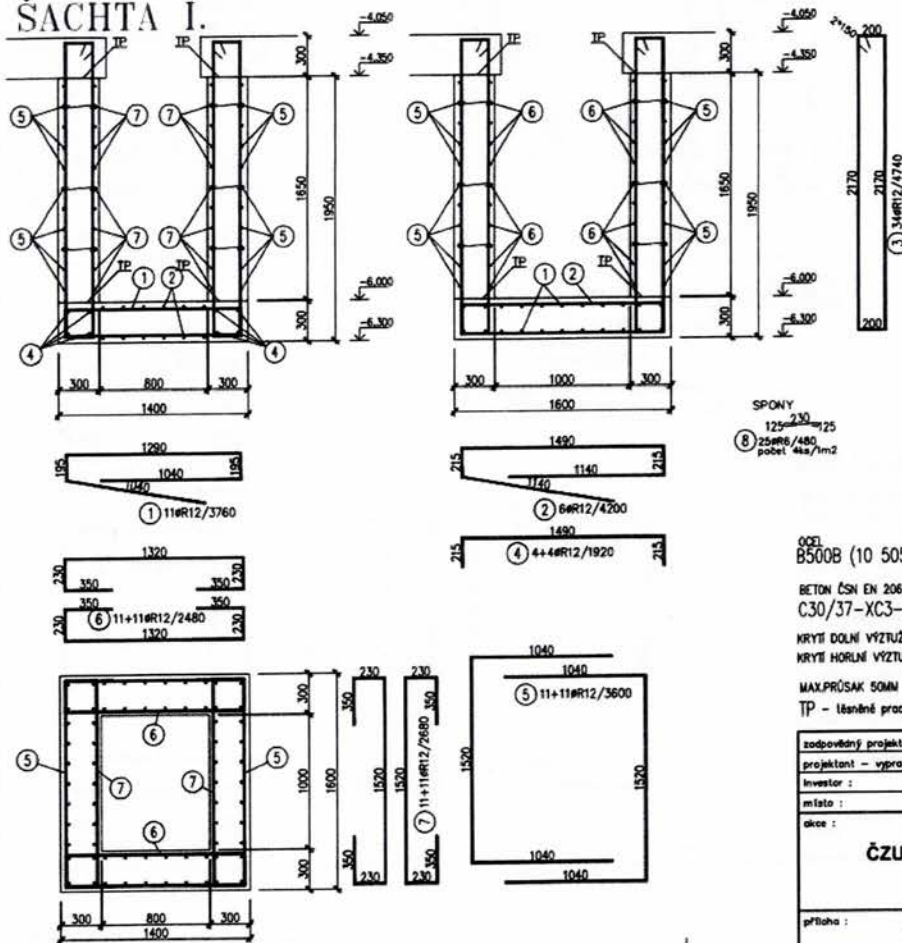
ŠACHTA I.

Šachty Š 1 až Š 3 dle původní dokumentace pro výběr zhotovitele. Materiál šachty je z prostého betonu, prostupky pro kanalizaci jsou netěsněné

Nové řešení šachet jako součást bílé vany. Použitý materiál je beton C30/37, betonářská výztuž 10 505 a těsněné průchodky pro kanalizaci. Do pracovních spar jsou vloženy těsnící pásy.
