Technická část
DÍLČÍ REVIZNÍ ZPRÁVA - rev. 2
Oprava parní turbíny R 6-3,5/1 v.č. 5325
Technologické označení TG 1
AJV 18/619

Objednatel: Teplárna Písek, a.s.

Předmětem revize je kontrolní nález na níže uvedených dílech turbíny TG 1-R6-3,5/1, v.č. 5325 v dílnách AJV-ENERGO

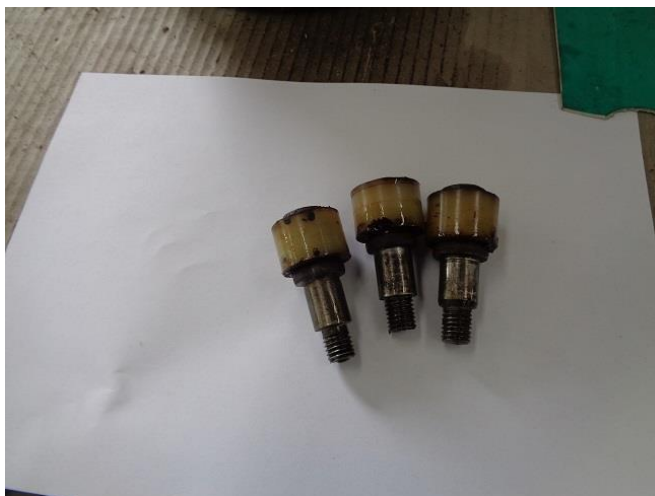
9. Olejové čerpadlo s elektropohonem

9.1 Ložiska hřídele, ozubení – bez závad

9.2 Čepy spojky 6 ks – vyměnit za nové, zajistí AJV-ENERGO

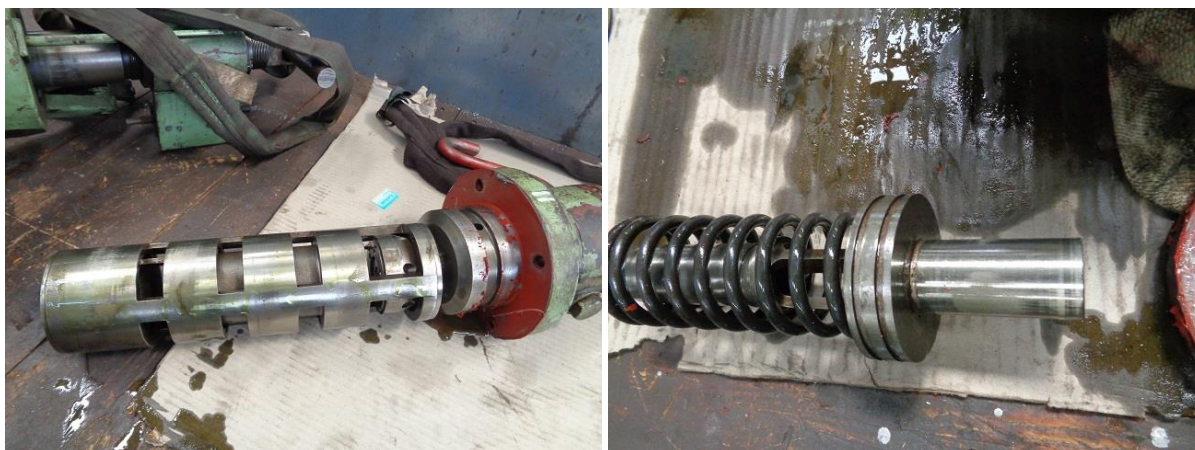
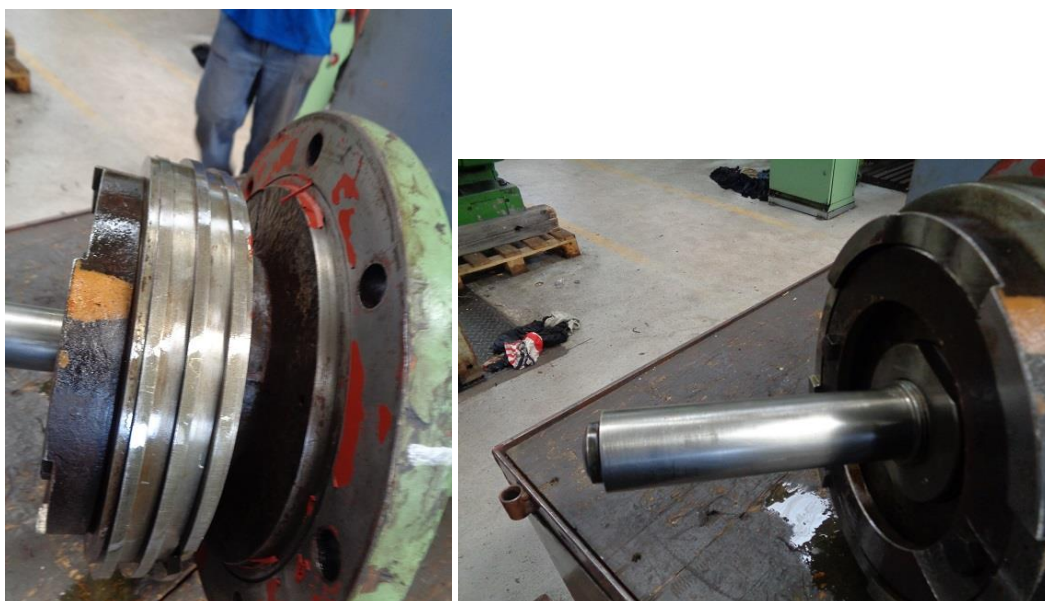
15. Pohon regulačních ventilů (servomotor)

15.1 Na dílech servomotoru nebyla (kromě 2 ks rolnička) zjištěna závada

15.2 Rolnička 2 ks – zjištěno poškození, nové ND dodá AJV-ENERGO

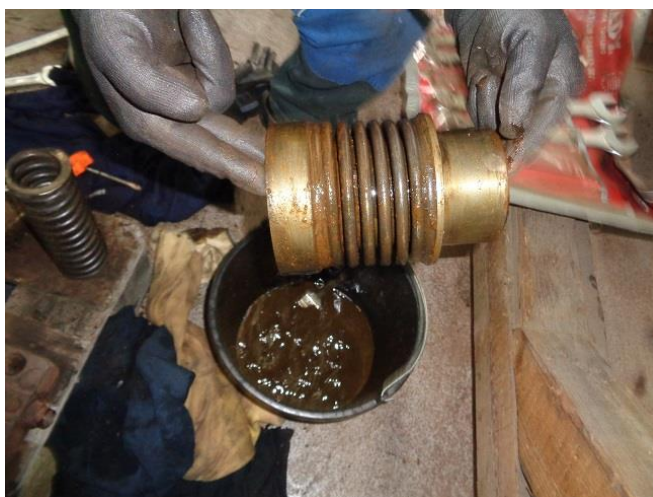
16. Automatický spouštěč

16.1 Vnitřní části značně znečištěny a zrezivěny

16.2 Zjištěna vykavitovaná kuželka, oprava provedena zavařením tvrdonávarem a opracováním.

16.3 Ostatní díly, jejich funkční části strojně egalizovat

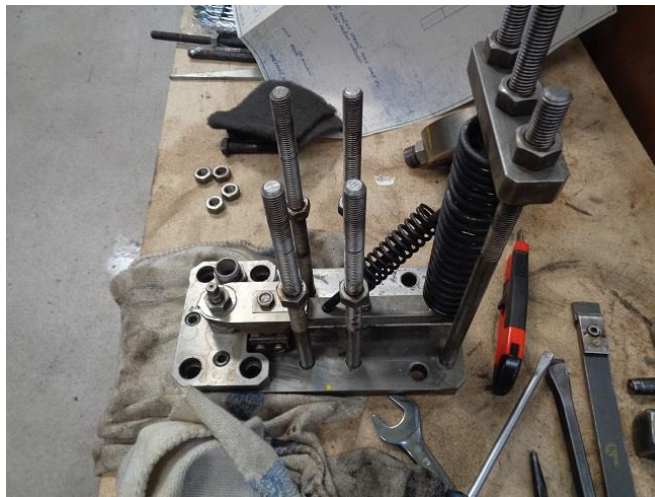
18. Omezovač tlaku

18.1 Provedena kapilární zkouška těsnosti membrány – vyhovuje

18.2 Ostatní díly bez závad
