## PŘÍLOHA 1 - SPECIFIKACE AKCE

Název akce:					
Silnice III/27713 Dehtáry, rekonstrukce silnice					
Datum:	23.04.2018	Staničení:	km 0,000 - 4,420	Mostů:	4
Silnice:	III/27713	Délka úseku:	4420 m	Zdi:	0
Okres:	Liberec	Šířka úseku:	3,5 - 4,0 m	Propustů:	14
<b>Předmět veřejné zakázky:</b>					
<p>Předmětem veřejné zakázky je zpracování jednostupňové projektové dokumentace ve stupni DSP/DPDS. Dokumentace bude zpracována dle směrnice pro dokumentaci staveb pozemních komunikací z 12/2009. Předmětem je zpracování soupisu prací, dodávek a služeb a rozpočtu, provedení potřebných průzkumů a zaměření, inženýrské činnosti a autorského dozoru. Součástí projektu budou i související nebo vyvolané stavební a inženýrské objekty a přílohy inženýrských sítí.</p>					
<b>Popis současného stavu:</b>					
<p>Řešeným úsekem je úsek silnice III/27713 v délce 4420 m (km 0,000 - 4,420 provozního staničení) v katastru obcí Petrašovice a Dehtáry. Předmětný úsek délky 4,420 km je s průměrnou šířkou vozovky 3,5 - 4,0 m veden v extravilánu a intravilánu obcí Petrašovice, Kohoutovice, Dehtáry. Povrch vozovky je tvořen živícným krytem, který téměř v celé ploše vykazuje závady zásadního charakteru, zejména korozi

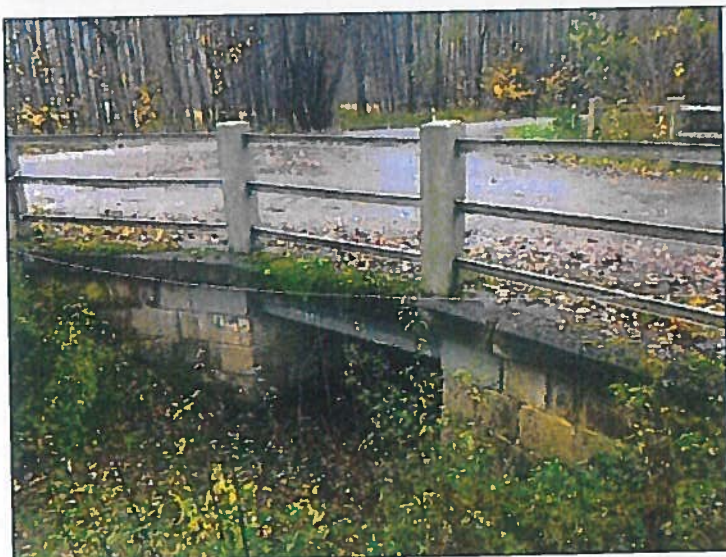
Pohled na vtokovou stranu objektu

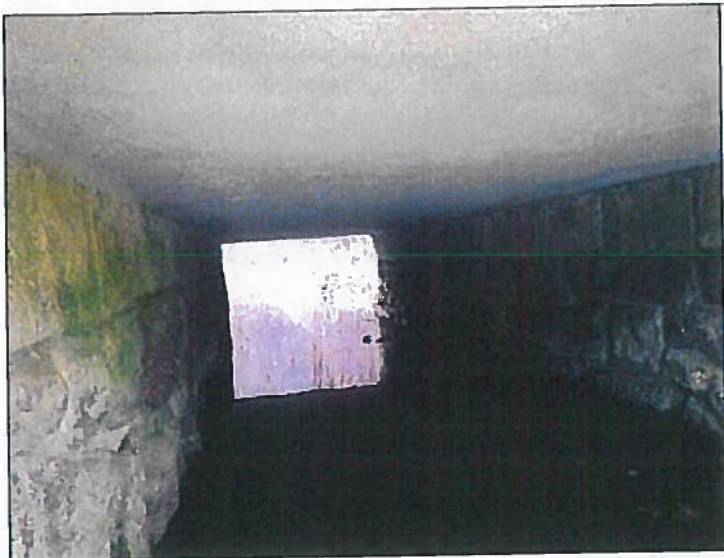
Pohled do mostního otvoru

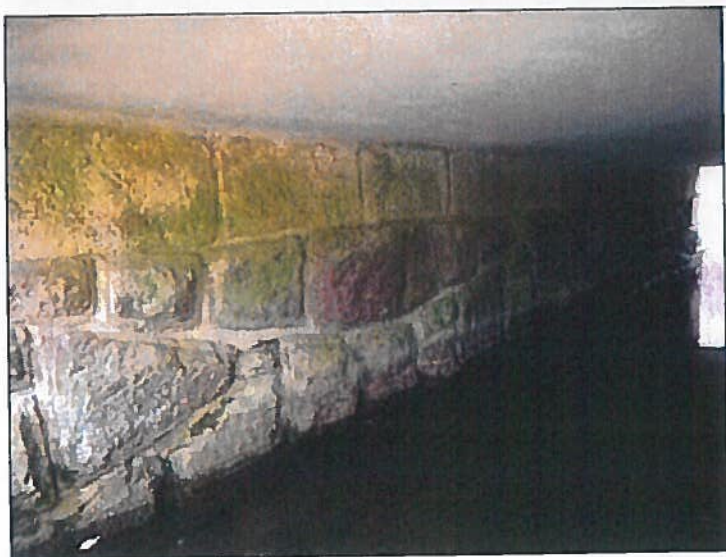
Pohled na líc levobřežní opěry a podhled NK

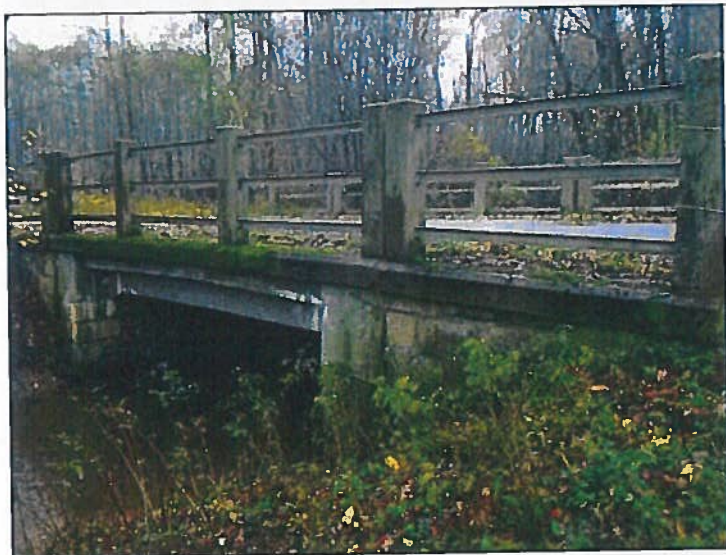
Pohled na vtokovou stranu objektu

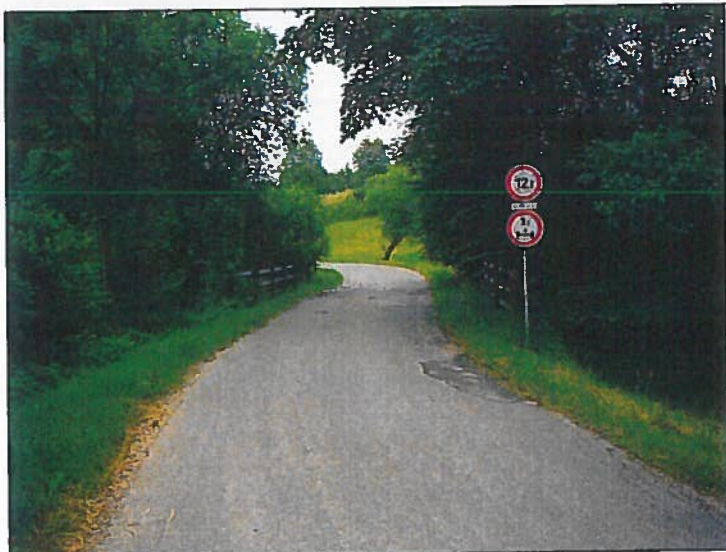
Pohled ve směru staničení

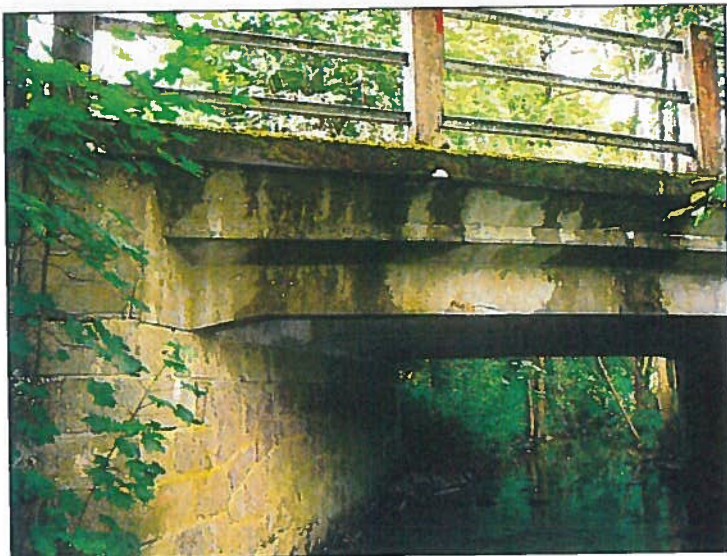
Pohled na pravou stranu konstrukce

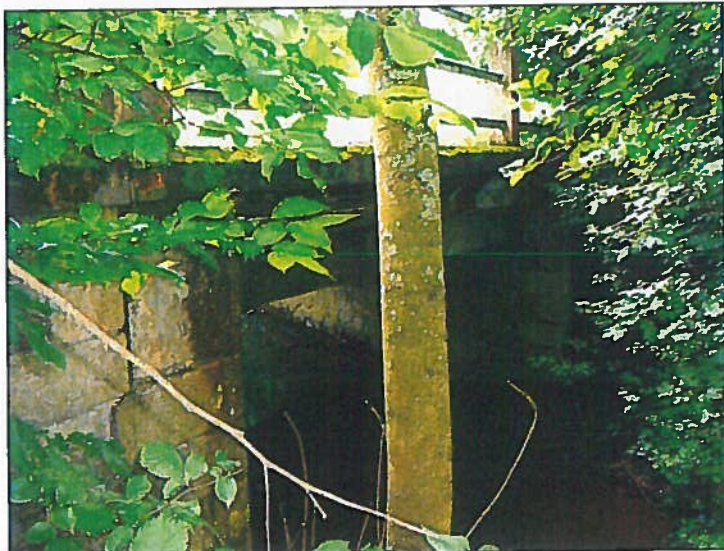
| [4.1] | 4.2 | Zábradlí | Zábradlí vlevo je poškozené nárazem. PKO ocelových prvků je ve špatném stavu. Betonové sloupky jsou poškozené, krycí vrstva výztuže odpadává. Na betonových sloupcích trhliny. |

Pohled na levou stranu konstrukce

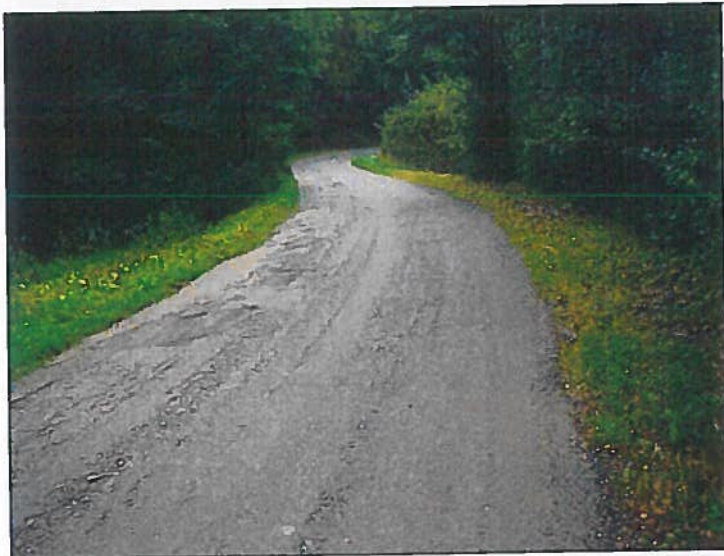
celkový pohled ve směru staničení

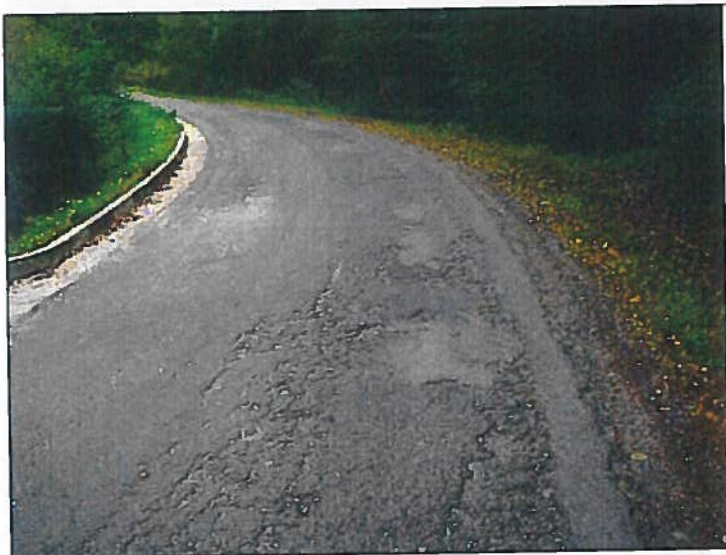
celkový pohled proti směru staničení

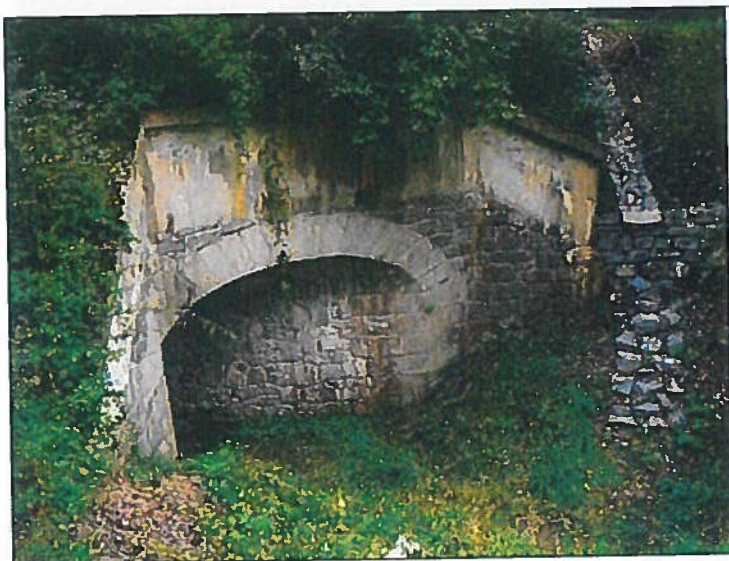
pohled na pravou stranu konstrukce

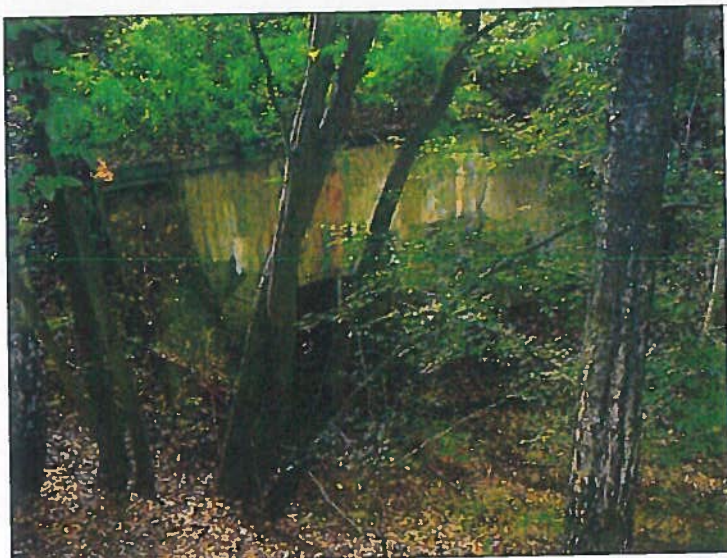
pohled na levou stranu konstrukce
