**DENDROLOGICKÝ POSUDEK - LZ ČÁSLAV, CE 01-06-17, kú Čáslav**  
**PRŮVODNÍ ZPRÁVA**

Objednatel: **Česká republika - Ministerstvo obrany**, Sídlo: Tychonova 1,160 01 Praha 6

Datum: říjen 2018

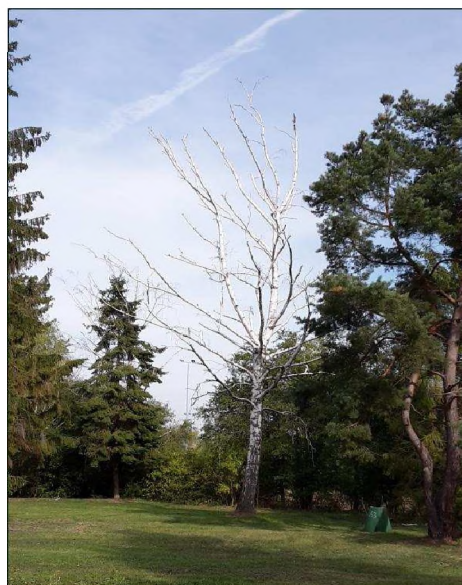
topol č. 123 - detail

9 Vozový park - objekt č. 292 – topoly černé kult. Italica – č. 123 má silně narušený zdravotní stav a stabilitu. Č. 124 je na tom o něco lépe, ale rostou těsně u sebe, odkácením č. 123 se stane druhý nebezpečný pro svou stabilitu.
