**PROVÁDĚCÍ SMLOUVA – ČÁST 1 – HAVARIJNÍ POSTUP**

**Zabezpečení SDD „propad Božičany III“ (č. o. 2747) v k. ú. Božičany**

Plán postupu prací  
Zabezpečení SDD  
„propad Božičany III (č.o. 2747)  
v k.ú. Božičany

## Znalecký posudek

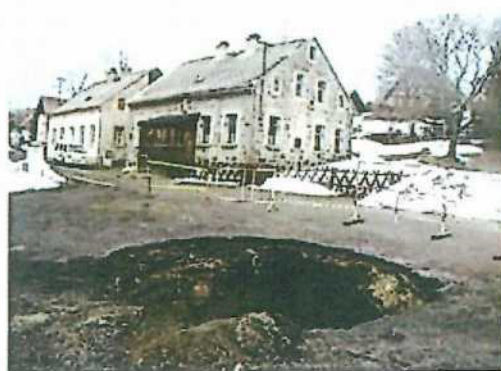
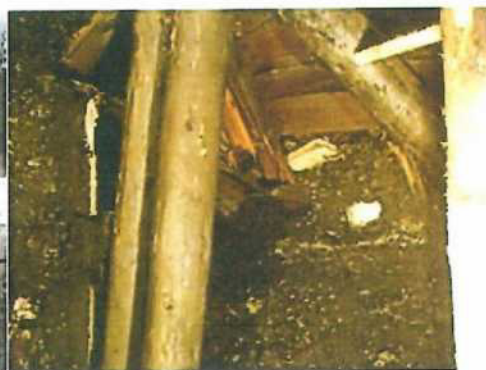
- a) Horní fotografie na následující straně = detail propadliny na zahradě rodinného domu pana Křenka v Božíčanech v detailu. Propadlina měla průměr i hloubku 3,0 metru
- b) Spodní fotografie na následující straně = propadlina ve vzdálenosti cca 18 metrů od rodinného domu pana Křenka, na zahradě u vzrostlého smrku. Na druhé straně rodinného domu je fotbalové hřiště.
