Dodatek č. 1

1. Smluvní strany spolu uzavřely dne 23. 7. 2019 Smlouvu o dílo na provedení opravy střechy budovy OSSZ Svitavy na adrese Erbenova 205/1, 568 02 Svitavy, v termínech a za podmínek dále v této smlouvě uvedených (dále jen „Smlouva“).

**ODBORNÉ VYJÁDRĚNÍ ZNALCE V OBORU STAVEBNICTVÍ
K OPRAVĚ STŘECH**

OBJEKT OSSZ SVITAVY, ERBENOVA 205/1, SVITAVY

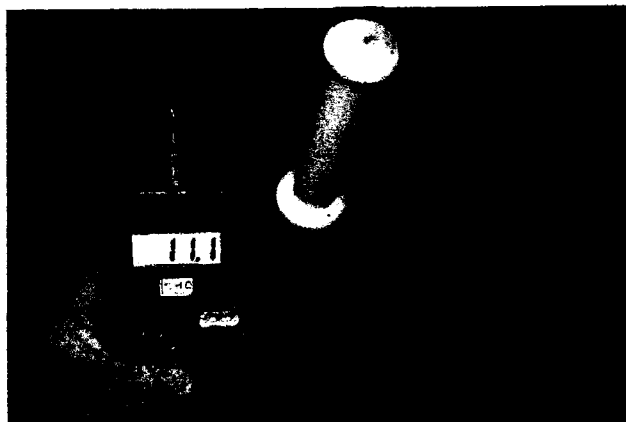
Postupně naměřil hodnoty až 11,1%, což je na konci léta poměrně velká hodnota, která dosvědčuje, že v podstřešním prostoru je nestabilní vlhkostní prostředí. Toto je zejména z důvodu nedostatečného odvětrání celého

podstřešního prostoru a s velkou pravděpodobností, hraničící s jistotou, i nedostatečným součinitelem prostupu tepla.

V podstřešním prostoru byla zjištěna i další možná příčina zvýšené vlhkosti, kterou jsou tepelně neizolované potrubí, většinou odvětrání. Po ohřevu vnitřním vzduchem se ve styku s chladnějším vzduchem v podstřeší kondenzuje voda na vnějším plášti potrubí, která tak je zdrojem vlhkosti. Toto zjištění pak bylo potvrzeno i u ostatních větších podstřešních prostor, které jsou přístupné.

- 1) Zhotovení obnovy nátěrů (s ohledem na eventuální použití transparentních ochranných nátěrů či nástřiků, nelze s určitostí potvrdit, že je ochrana dřeva zhotovena), nebo nových ochranných nástřiků všech dřevěných konstrukcí – ve všech přístupných plochách podstřeší a to pomocí viditelné barvy nástřiku – zelená nebo hnědá barva, a to alespoň minimálně 2x – doporučení je 3x.
- 2) Zhotovení dodatečného zateplení všech potrubí, procházejících přes podstřešní prostor – minimálně pomocí tvarovek mirelon, nebo pomocí kruhových profilů z minerální vlny.
