ZÁPIS Č. 3**Z ÚVODNÍ REKOGNOSKACE TERÉNU DNE 11.6.2017**

Opravy zajištění 20 SDD a 3 OPDD

ZÁPIS Č. 2**Z ÚVODNÍ REKOGNOSKACE TERÉNU DNE 10.6.2017**

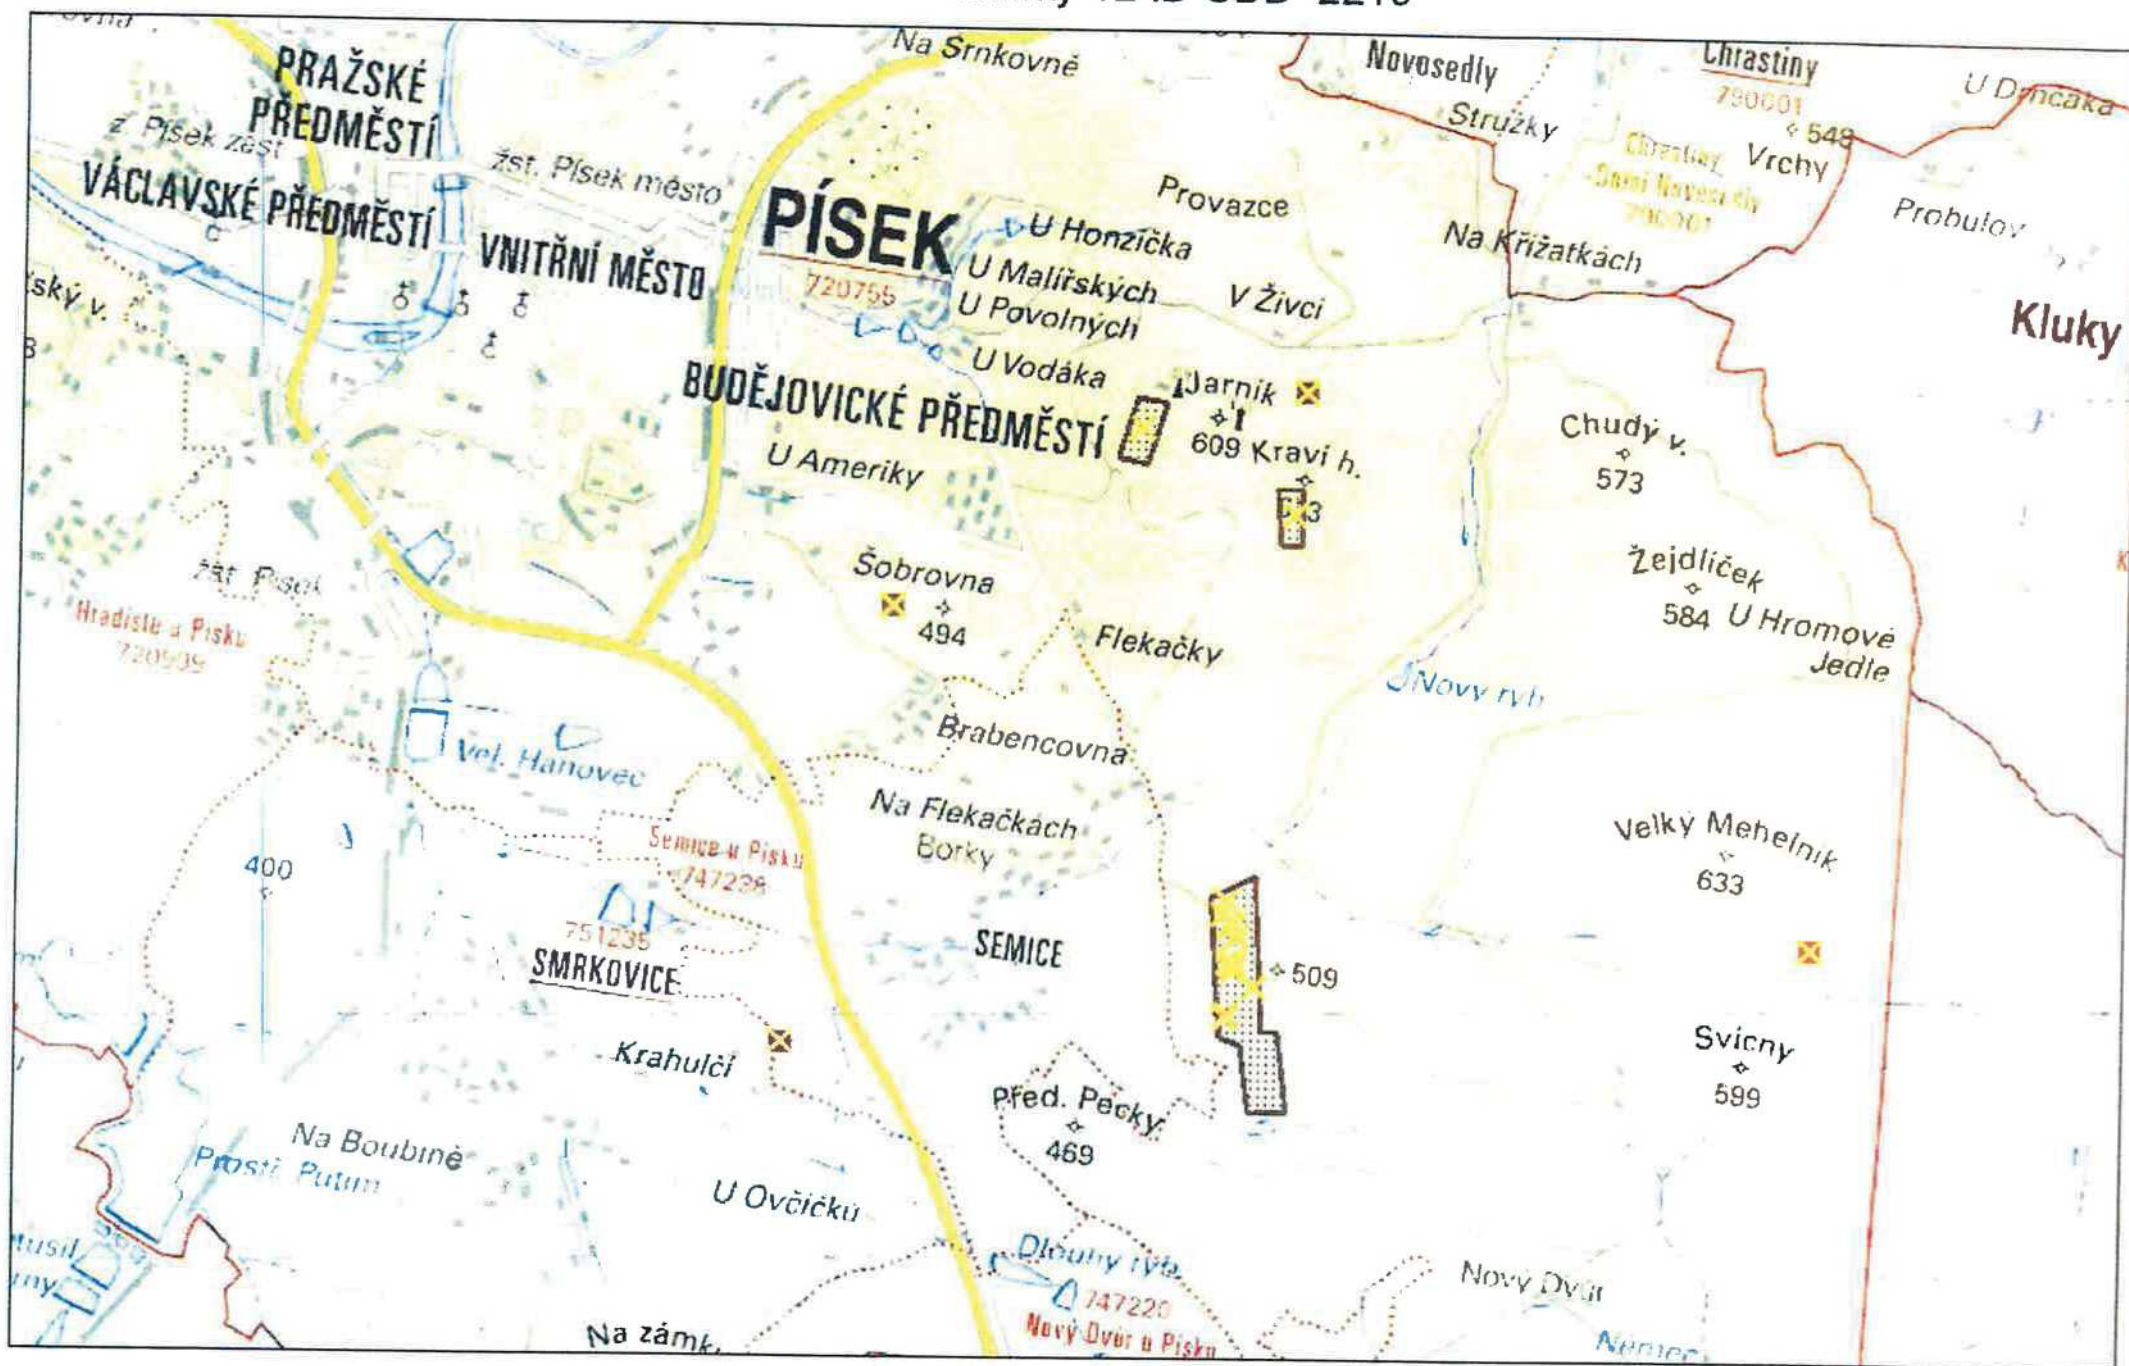
Písek 3 - Havírky 12 ID SDD 2219

SDD Písek 3 – Havírky 12: (č.o. 2088, ID DD 18126; ID SDD 2219) – Šachtice 5 x 3,5 m hloubka 4 m. Zarostlé vegetací. Zničená část oplocení i sloupky. Zbylé oplocení bez impregnačního nátěru. Chybí výstražné a informační tabulky. Přístupová cesta zarostlá. Přístup je obtížný

Písek 3 – Havírky 12: (č.o. 2088, ID DD 18126; ID SDD 2219) – Obnovit přístupovou cestu. Pokácení náletových křovin. Očištění šachtice od náletů a napaďávek. Odstranění zničeného oplocení. Prodloužení oplocení o 10 + 6 + 10 m (7 sloupků). Nátěry sloupků a celého oplocení impregnačními nátěry. Doplnit výstražné a informační tabulky.

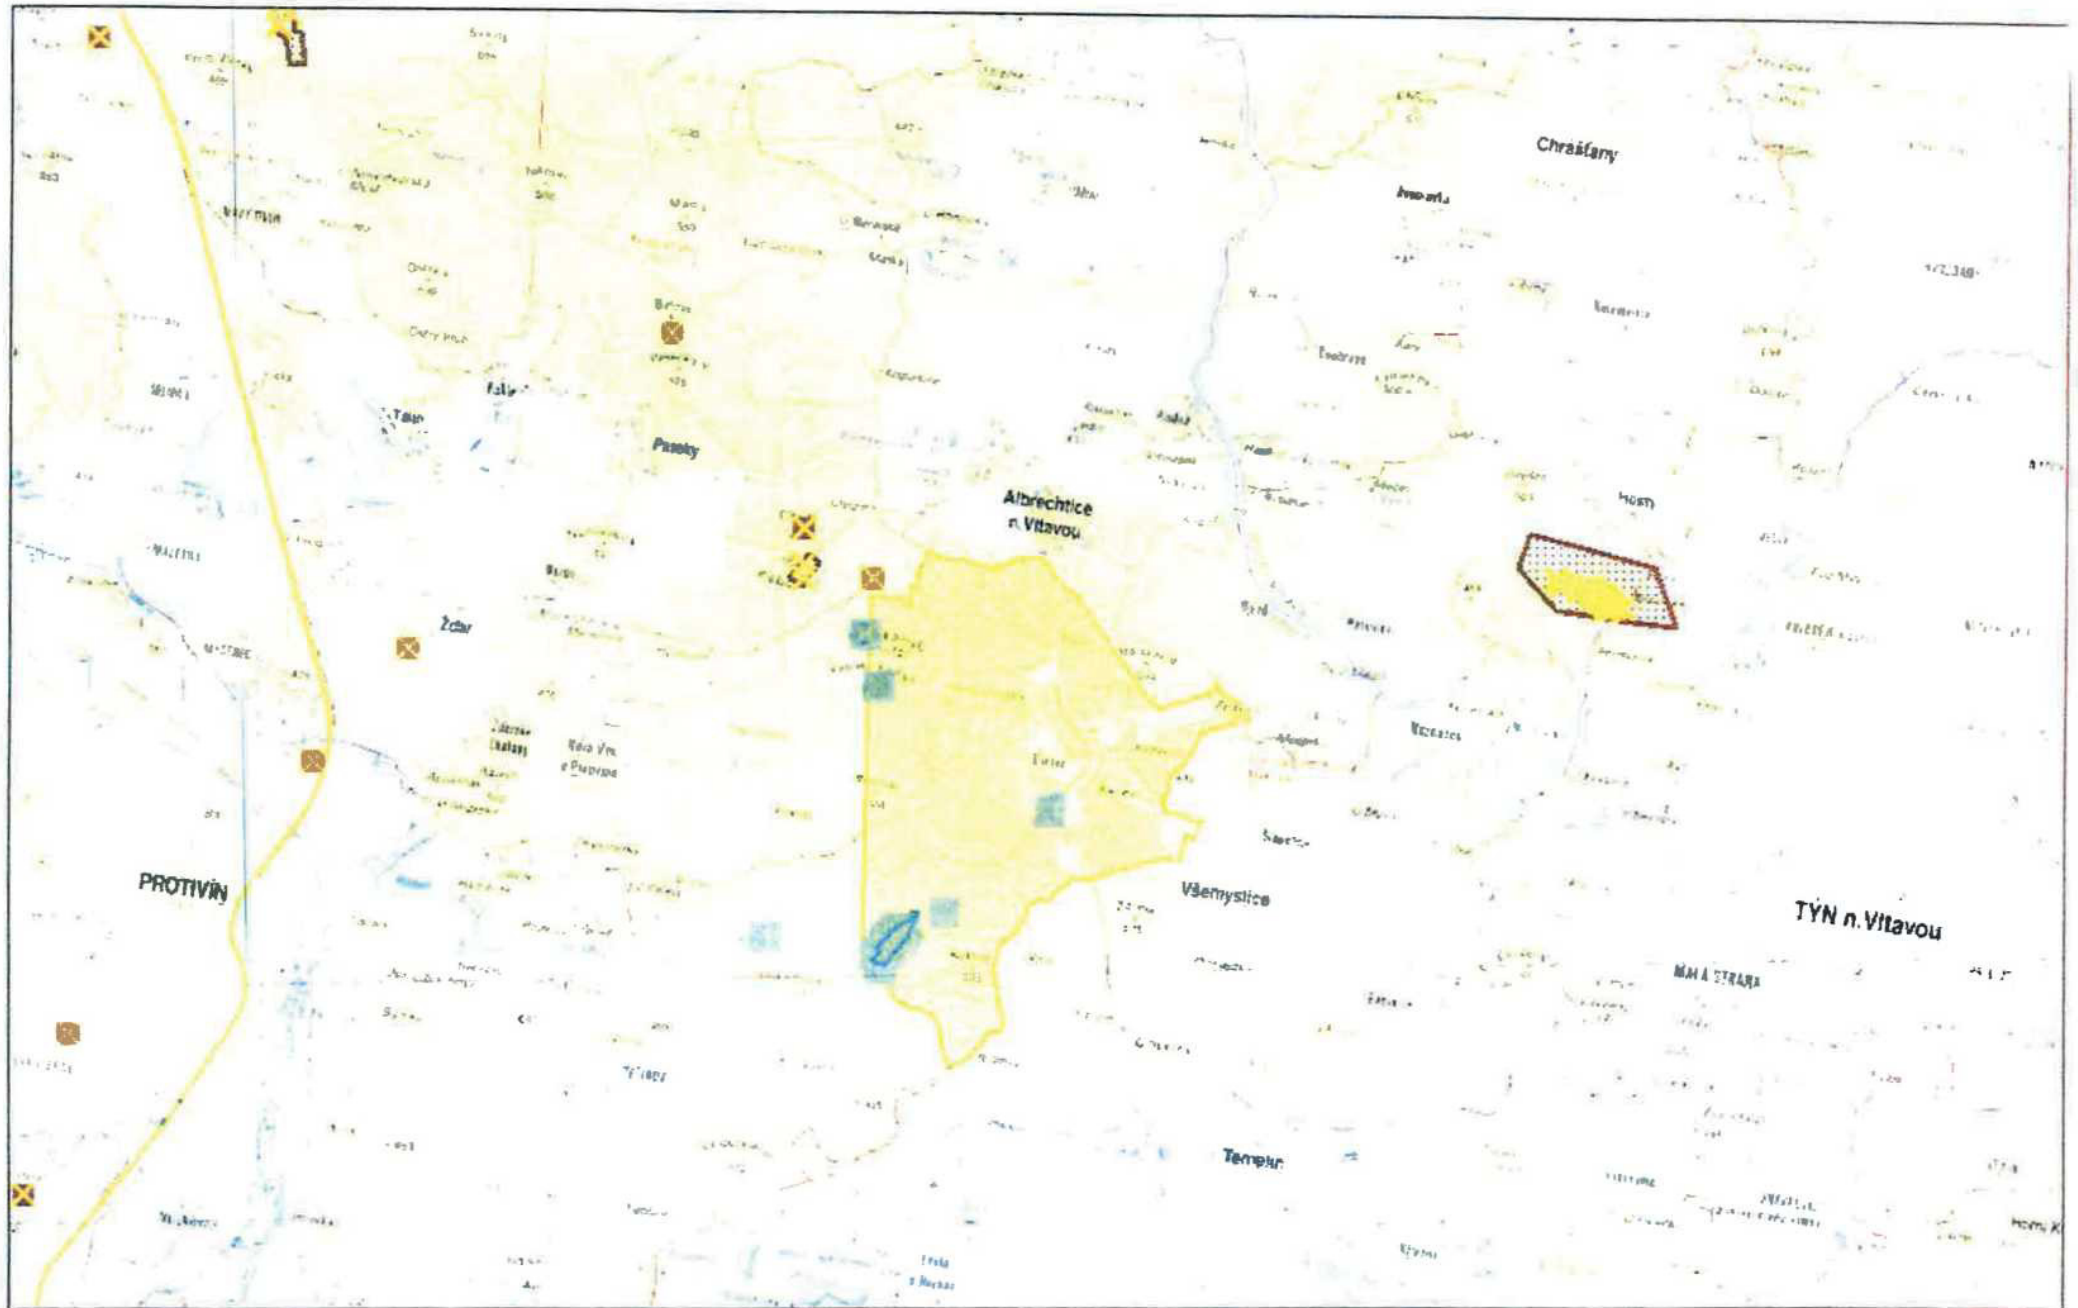
situačka poddol.územíVšeteč - Kometa

SDD Všetec – Kometa šachtice č.2(č.o. 1543; ID DD 9473; ID SDD 1560) - Šachtice 3 x 1,5 m hloubka 15 m. Zarostlé vegetací. Zničené oplocení i sloupky. Starý mřížový poval mírně poškozen, zkorodován. Chybí výstražné a informační tabulky. Přístupová cesta zarostlá. Přístup je obtížný.

SDD Všetec – Kometa šachtice č.2(č.o. 1543; ID DD 9473; ID SDD 1560) – Opravit přístupovou cestu. Šachtici zbavit náletové vegetace. Zničené oplocení i sloupky odvézt na skládku. Starý mřížový poval opravit, natřít. Realizovat nové oplocení 15 x 15m. Instalovat výstražné a informační tabulky.

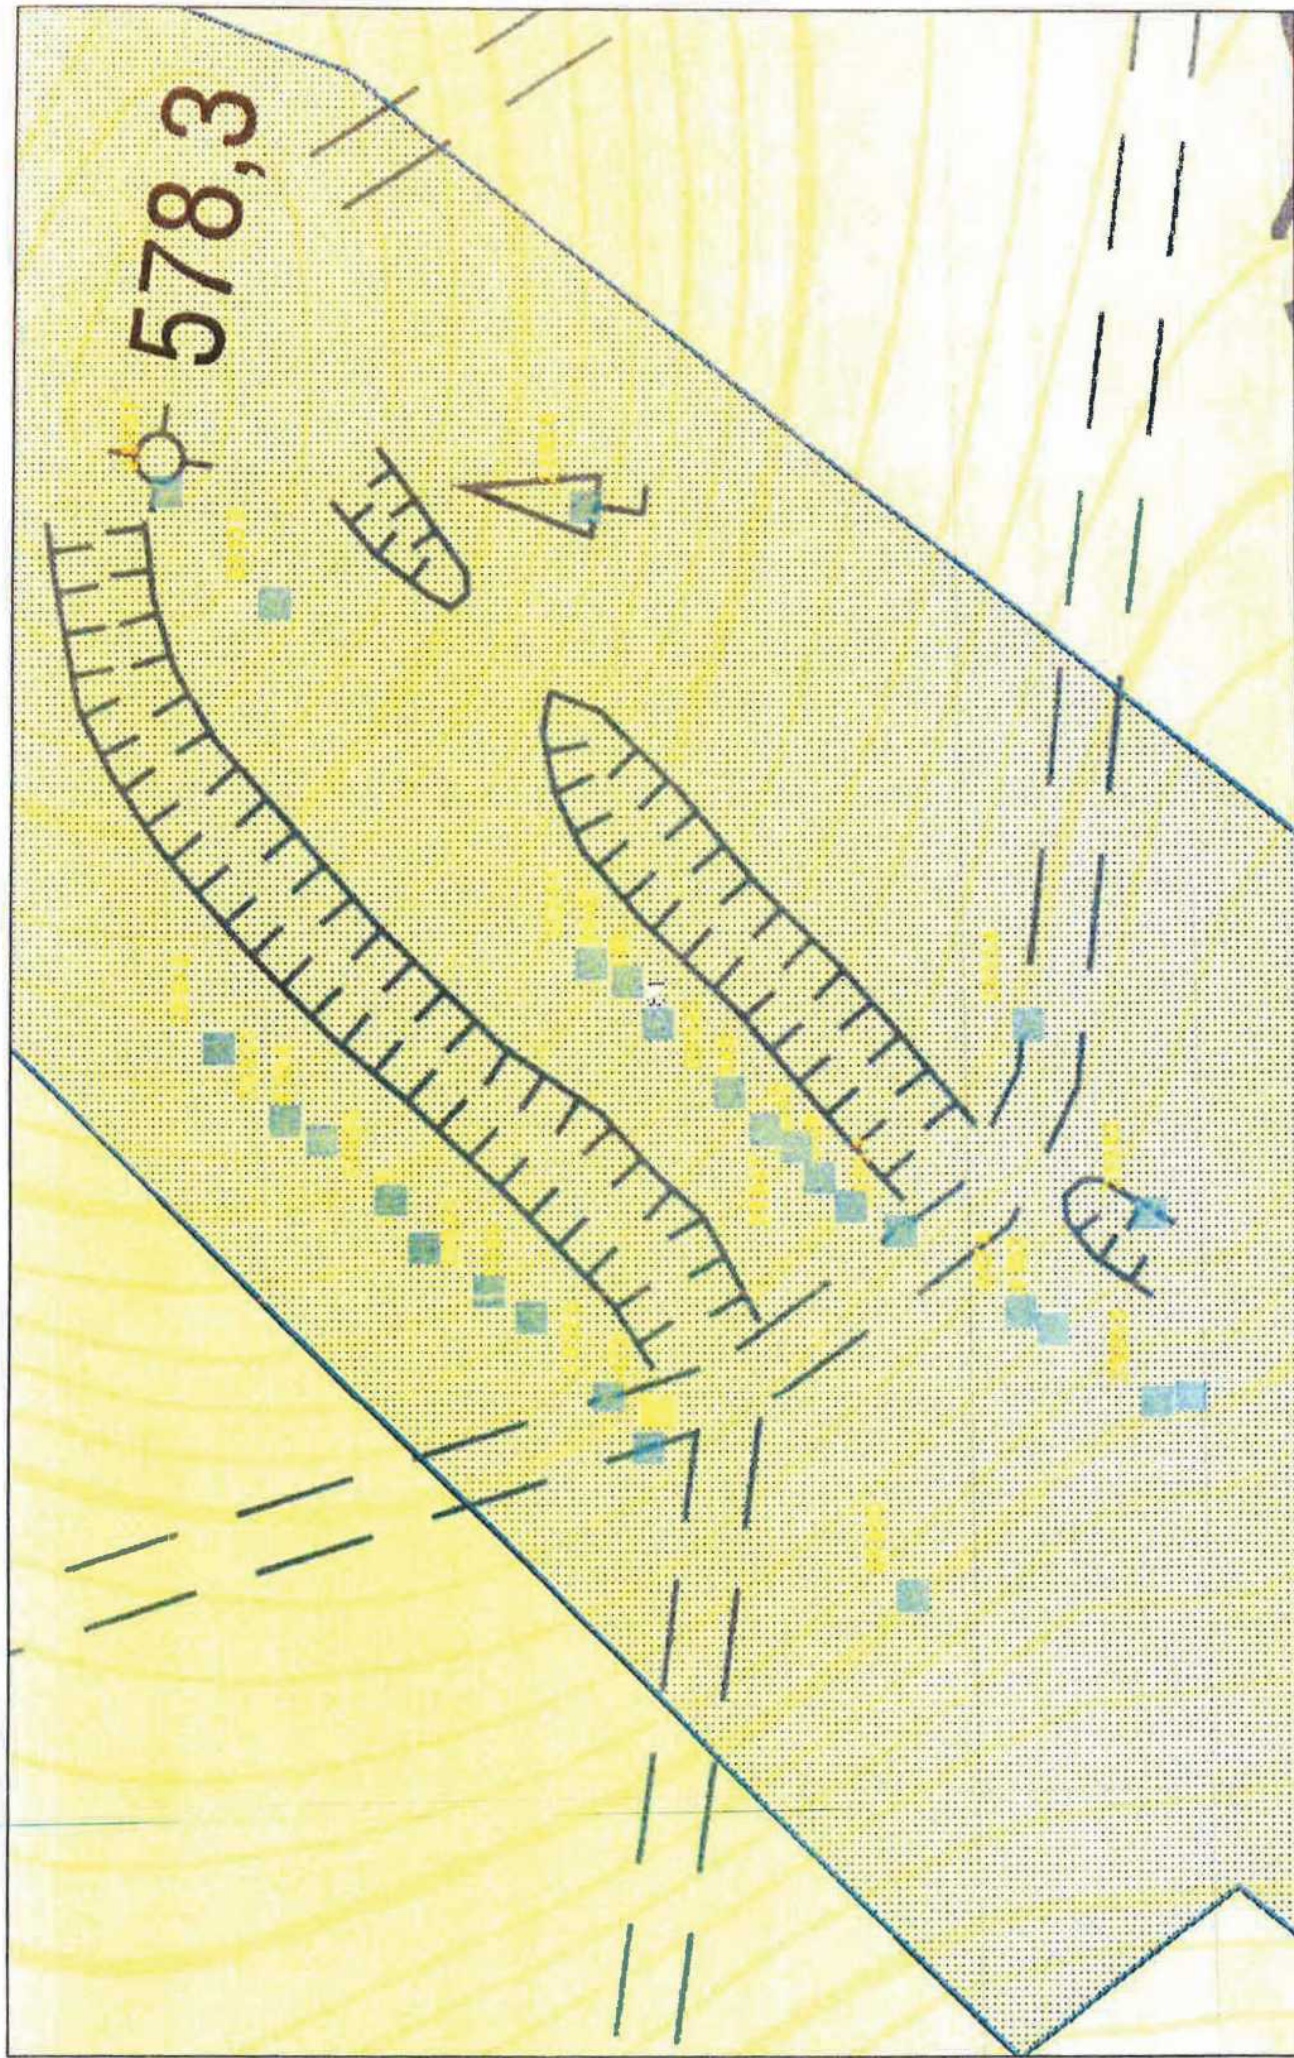
detail poddol.území Všetec - Kometa šachtice č. 1

SDD Všetec – Kometa šachtice č.1 (č.o. 1130; ID DD 9472; ID SDD 1146) - Šachtice 2,5 x 1,5 m hloubka 13 m. Zarostlé vegetací. Zničené oplocení i sloupky. Starý mřížový poval mírně poškozen, zkorodován. Chybí výstražné a informační tabulky. Přístupová cesta zarostlá. Přístup je obtížný.

SDD Všetec – Kometa šachtice č.1 (č.o. 1130; ID DD 9472; ID SDD 1146) Opravit přístupovou cestu. Šachtici zbavit náletové vegetace. Zničené oplocení i sloupky odvézt na skládku. Starý mřížový poval opravit, natřít. Realizovat nové oplocení 10 x 10m. Instalovat výstražné a informační tabulky.
