PROVÁDĚCÍ SMLOUVA – ČÁST 1 – HAVARIJNÍ POSTUP

Zabezpečení SDD „propad Koleč (p. č. 137/2)“ (č. o. 2738) v k. ú. Koleč.

Vyhodnocení plánovaného nehavarijního zásahu

**Průzkum propadu důlního díla a navazujících
podzemních prostor v obci Koleč u RD na pozemku
p. č. 137/2 v k. ú. Koleč**

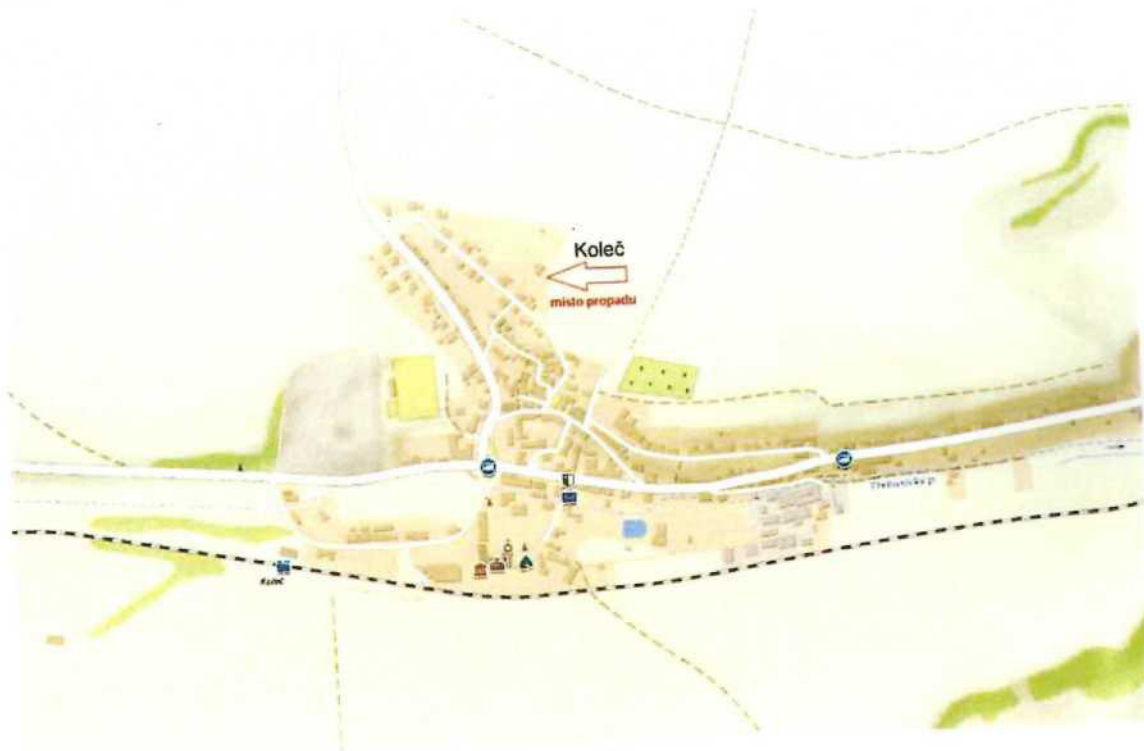
Příloha 1: Mapa s místem propadu a navazujícího DD

Souřadnice : Y – 755040
X – 1028605
Z – 270

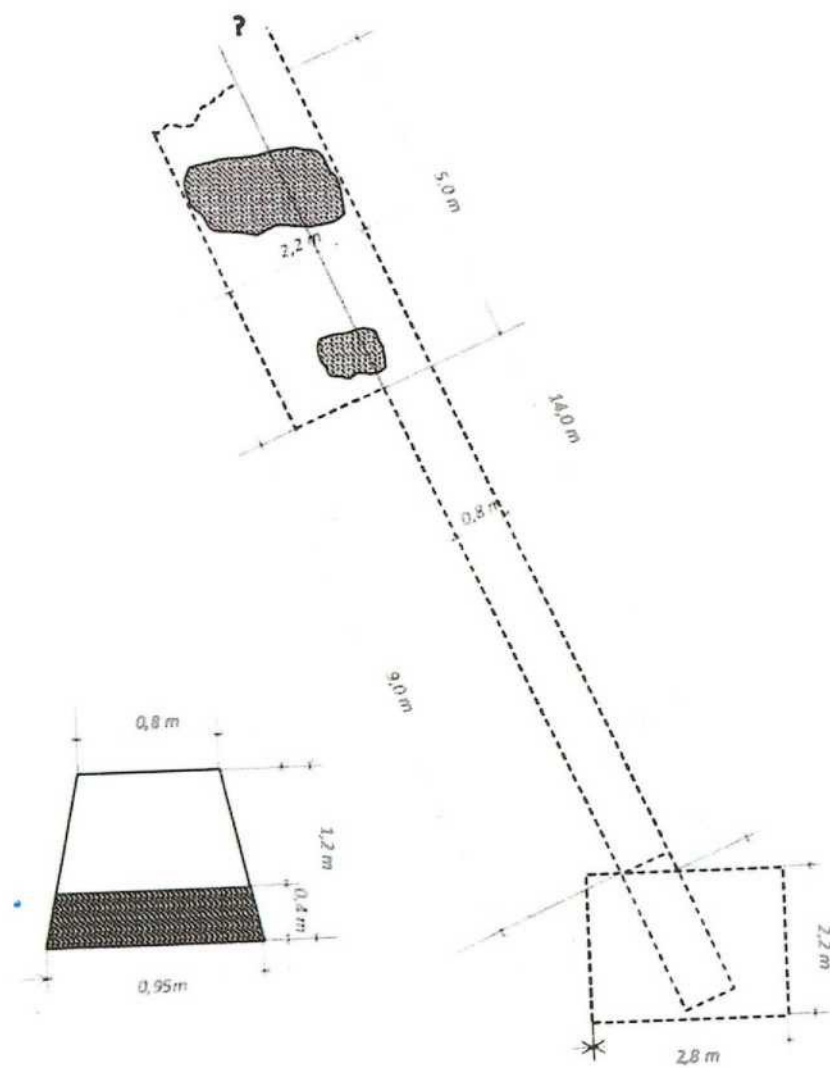
Příloha 3 : Schematický náčrt podzemních prostor

Při prohlídce bylo zjištěno, že ze dna propadu vede SZ směrem chodba lichoběžníkového profilu o rozměrech cca 1,2 x 0,8 m. Dílo je vyraženo ručně, bez výztuže v měkkých písčitých jílovcích. Přibližně po 9 metrech se chodba rozšiřuje do jakési komory, která je z větší části zavalena, proto nebyl další postup možný. Komora již zasahuje pod okraj stavby. Maximální horizontální vzdálenost, naměřená v prostoru, je 14 metrů od místa propadu. Při prosvícení tohoto prostoru je patrné, že chodba za tímto prostorem by mohla dále pokračovat. Na počvě chodby je v přístupném úseku vrstva jílovité směsi z výplachu. Vyhodnocení provedeného PNZ je uvedeno v příloze č. 2.
