Pasportizace PBZ objektu

Provozovatel: Komerční banka, a.s.
Objekt: 8408 Uherské Hradiště, Svatováclavská
Adresa: Svatováclavská 450, Uherské Hradiště

Zpracovatel: Ing. Šárka Novotná
Provedeno: 13.4.2016

Dne 13.4.2016 byla v prostorách objektu 8408 Uherské Hradiště, Svatováclavská provedena pasportizace požárně bezpečnostních zařízení.

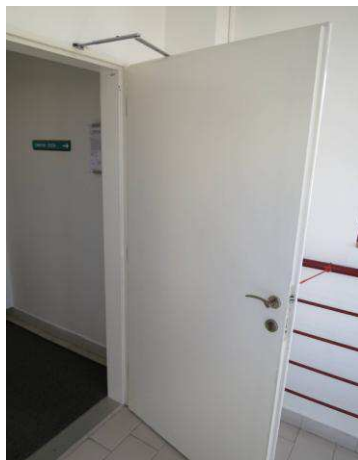
Dveře ústící do chráněné únikové cesty jsou blokovány v otevřené poloze. **Zajistit řádné uzavírání požárních dveří.**

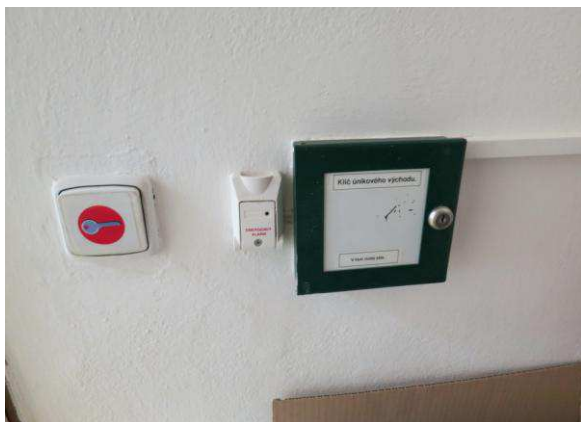
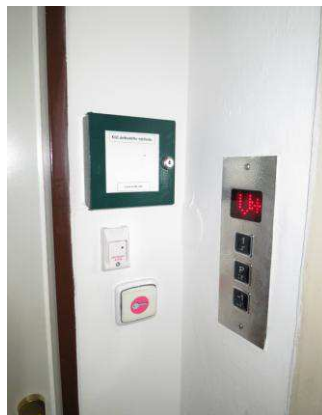
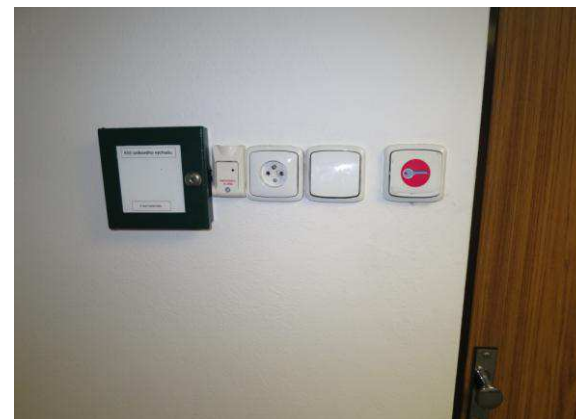
Všechny únikové cesty v objektu nejsou volně průchozí, některé dveře mají ve směru úniku instalovány koule a vedle dveří jsou instalovány odchodová tlačítka a krabičky s klíčkem. Toto řešení je v rozporu s platnou legislativou. U některých dveří jsou zřejmě historicky instalovány odchodová tlačítka a krabičky s klíčkem i přesto, že na dveřích je ve směru úniku instalována klika a dveře jsou volně průchodné.

Místa s instalovanými odchodovými tlačítky a krabičkami s klíčky jsou označeny v půdorysech. Jená se o únikovou cestu z pokladního úseku v 2.NP, únikovou cestu z pokladního úseku v 1.NP, únikovou cestu z velínu v 1.NP a únikové cesty ze suterénu.

Je nutno zajistit volně průchozí všechny únikové cesty v objektu a zajistit odstranění krabiček s klíči.

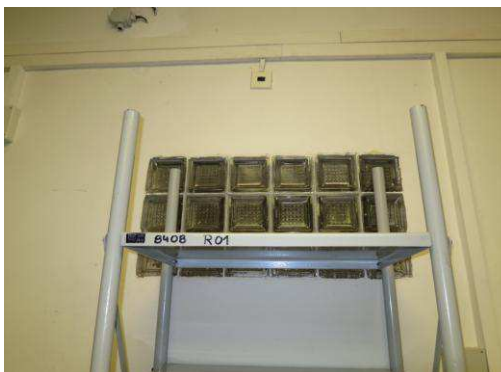
V požárně dělicí konstrukci mezi technickou místností 2.06 a pokladním úsekem jsou instalovány luxfery.

Je nutno zajistit požární odolnost požárních příček dle požadavku PBŘ, tzn. demontáž luxfer a dozdění příček, příp. instalaci předsazené požárně dělící SDK konstrukce.

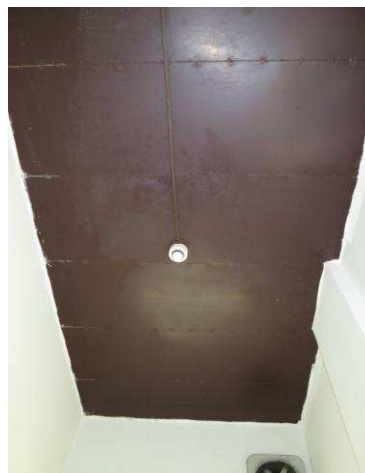
V místnosti 130 - elektrorozvodna zůstalo instalované čidlo EPS - je nutno demontovat.

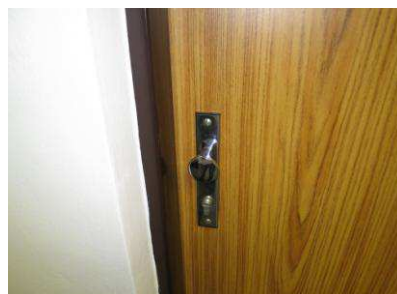
Dveře poř.č. 21 jsou ve směru úniku osazeny koulí. **Nutno zajistit osazení kliky.**

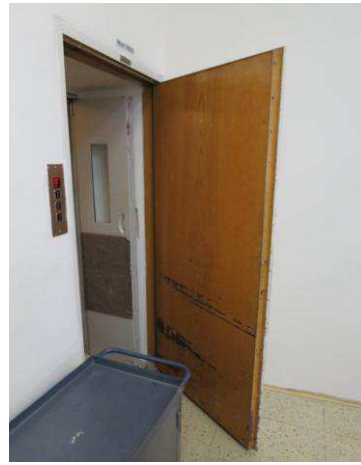
13.

U dveří poř.č. 13, 15 a 23 je mylně vyhodnocována požární odolnost šachetních dveří pokladního výtahu. Šachetní dveře pokladního výtahu nevykazují požární odolnost, výtahová šachta byla s největší pravděpodobností požárně uzavřena dveřmi, instalovanými v prostoru před šachetními. **Je nutno zajistit kontrolu provozuschopnosti těchto dveří.** V případě zaústění pokladního výtahu v 1.PP, že byly dveře demontovány, v prostoru před výtahovou šachtou je osazena pouze zárubeň. **Je nutno tyto dveře doplnit.**

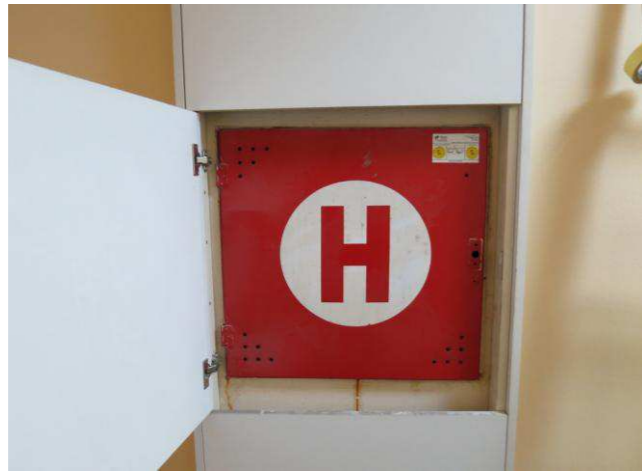
3.

Dle legislativních požadavků musí být případné obtoky vodoměrných zařízení uvedeny do provozu automaticky, bezprostředně při otevření proudnice hadicového systému nebo dálkovým ovládním od každého vnitřního odběrního místa.

Nutno zajistit kontrolu provozuschopnosti při uzavřeném požárním obtoku a v případě že nebude dosaženo požadovaných hodnot, je nutno zajistit opatření viz. výše.

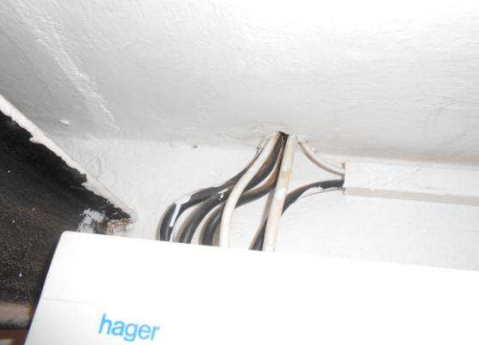
Neutěsněný prostup	Podlaží	Místnost	Fotodokumentace
1	3.NP	315/316	 
2	3.NP	315/316	 
3	3.NP	315/316

Při pasportizaci PBZ bylo na objektu zjištěno několik neutěsněných prostupů požárně dělícími konstrukcemi - viz. výše.
