# **Most 322-005**

Most přes Labe v Týnci nad Labem

## **HLAVNÍ PROHLÍDKA**

**Objekt: Most ev.č. 322-005 (Most přes Labe v Týnci nad Labem)**

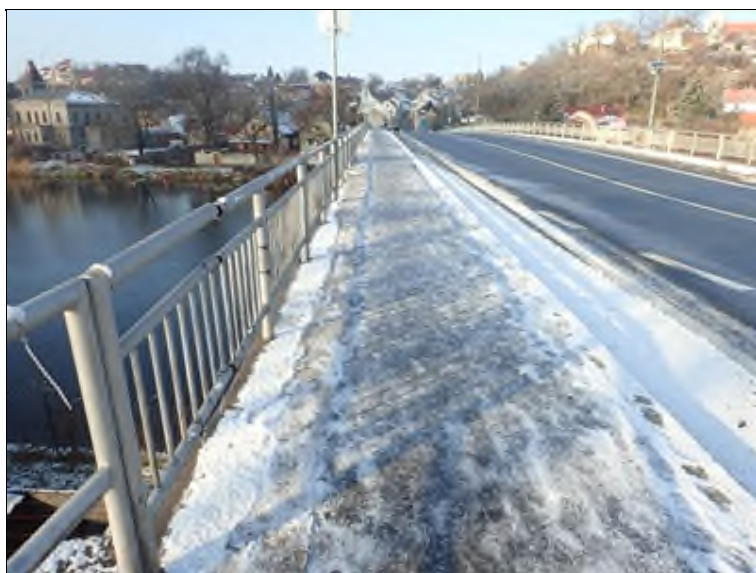
P chodník od O4.

Pokles živičného krytu oproti povrchu říms na předmostí O1.

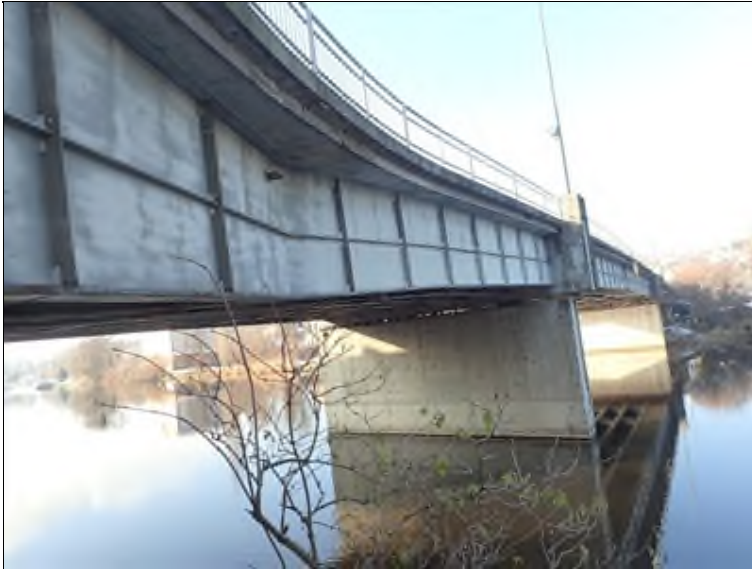
L bok mostu, pole 3, 2, pilíř P3.

Vystupující okraje prolisů na bocích obou pilířů olámaný cca 1,5 m nad aktuální hladinou řeky, nejspíše při povodni.

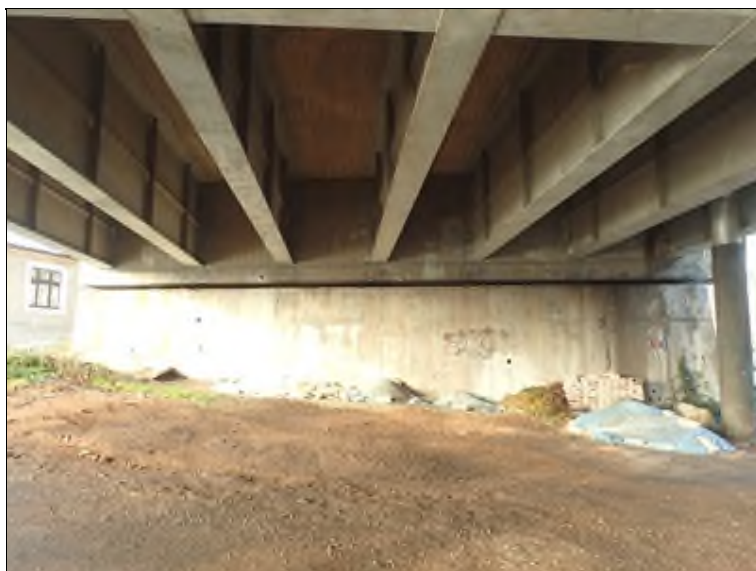
Líc O1, podhled NK v poli 1.

Podle průsaků selhává hydroizolace v ukončení na římsy u mostních závěrů, projevuje se zde absence odvodnění jejího povrchu

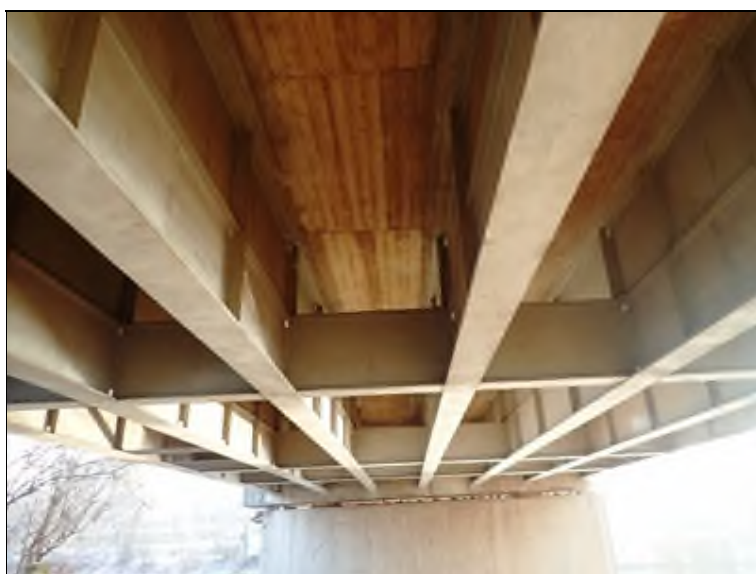
Pole 1, pohled NK, střední část, směrem k P2.

Ložiska na opěrách intenzivně korodují. Kontrola je vzhledem k nepřístupnosti i konstrukčnímu uspořádání velmi omezená.

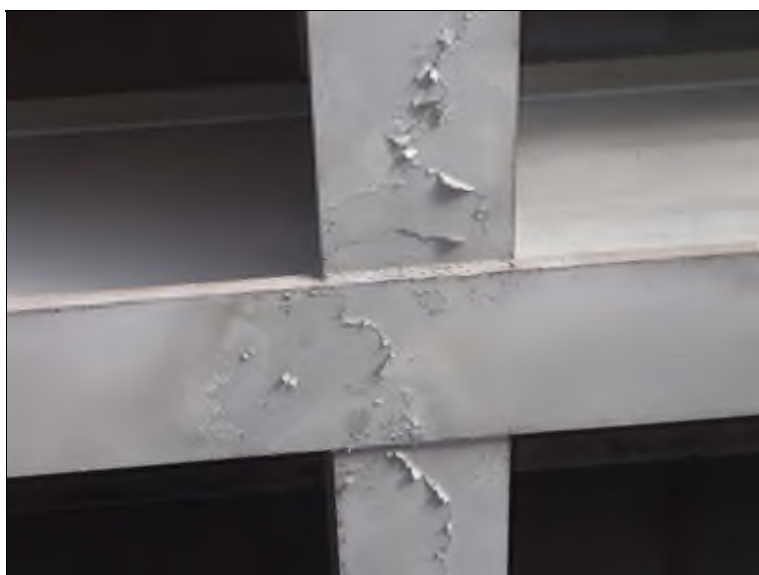
Pole 1, detail z pohledu NK.

V oblastech bez zatékání je místy patrné loupání PKO, ojediněle koroze v hranách pásnic, prozatím bez oslabení průřezové plochy.

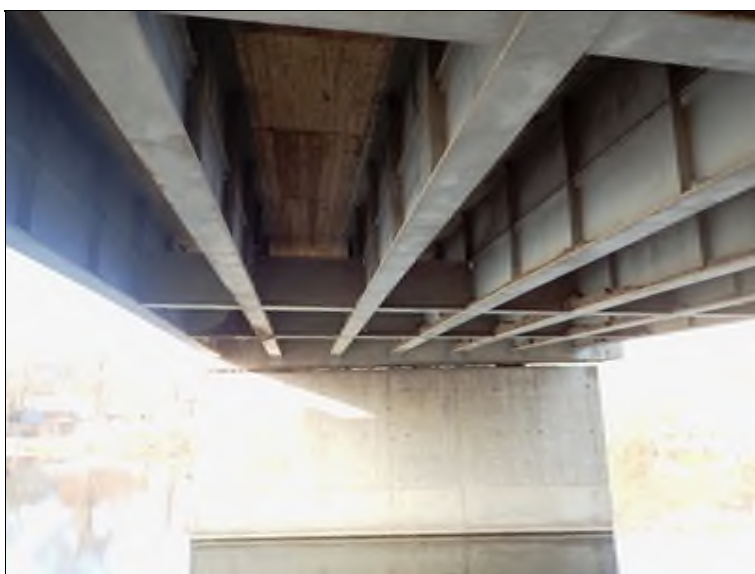
Pole 3, pohled NK, střední část, směrem k P3.

Na vnějším boku P krajního nosníku výrazná korodující plocha pod skvrnou na pohledu konzoly mostovky. nejspíše zde prosakuje voda.

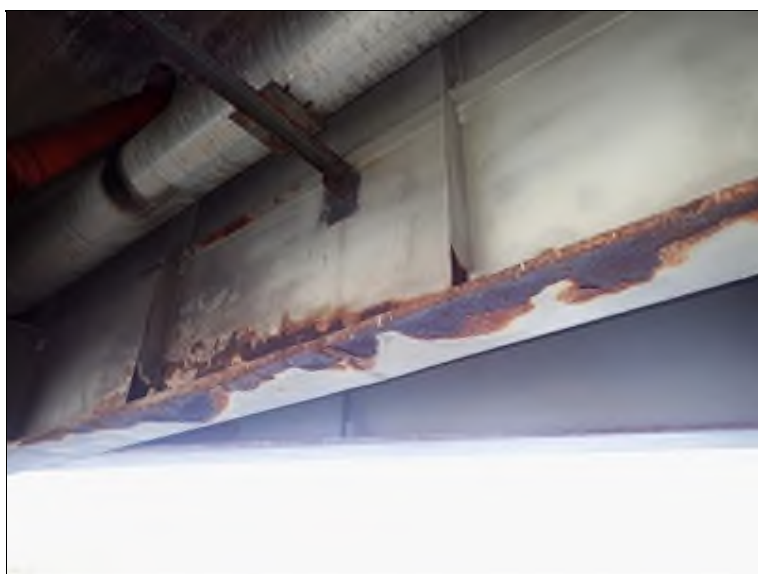
Pole 3, pohled NK, úsek před O4, L krajní nosníky.

Na ocelovou NK dlouhodobě lokálně vytékala (vytéká) slaná voda z vozovky nevhodně řešenými svody odvodňovačů. To je příčinou lokálně koroze hlavních nosníků i příčníků. Nejhorší stav v poli 3. Porovnáním fotodokumentace předchozích prohlídek konstatují soustavné zvětšování korodujících ploch.

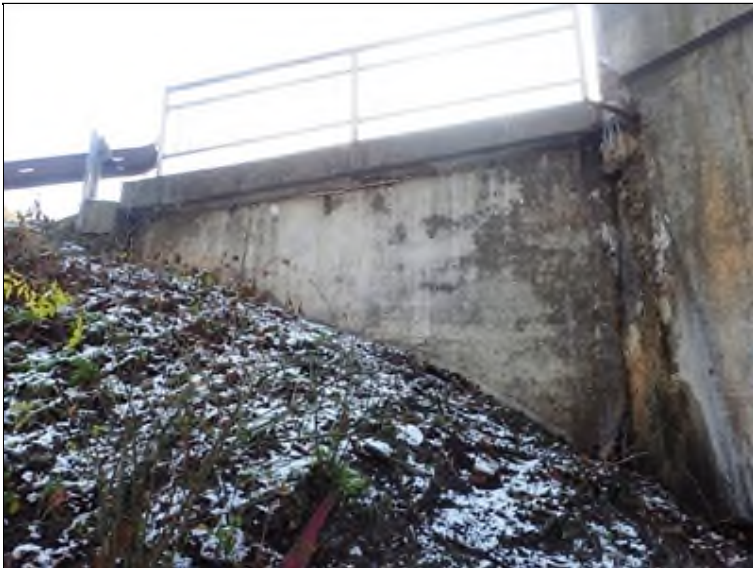
Líc L křídla opěry O4.

Na úložný práh obou opěr dlouhodobě zatéká dilatační spárou s NK, nejvíce pod chodníky. V krajních úsecích dřívku v okamžiku prohlídky tmavé i mokré pruhy.

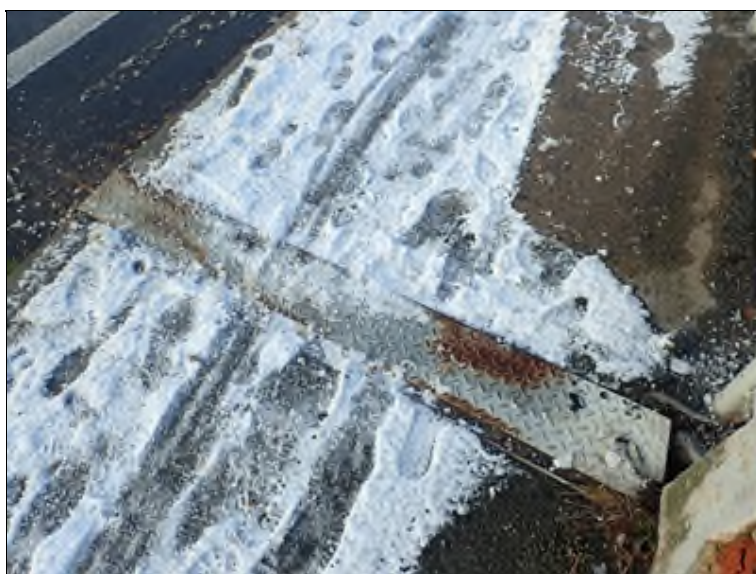
Mostní závěr nad O1, L chodníkový úsek.

Intenzivní koroze krajních profilů v dilatační mezeře, postoupila do zámek těsnicího profilu.
