## INSPEKČNÍ ZPRÁVA

„Skalní řízení na p.p.č. 3456/7, k.ú. Ústí nad Labem“

Duben 2020

Předmětem inspekce byla kontrola stavu záchytné bariéry v místě skalního řízení na p.p.č. 3456/7, k.ú. Ústí n/L.

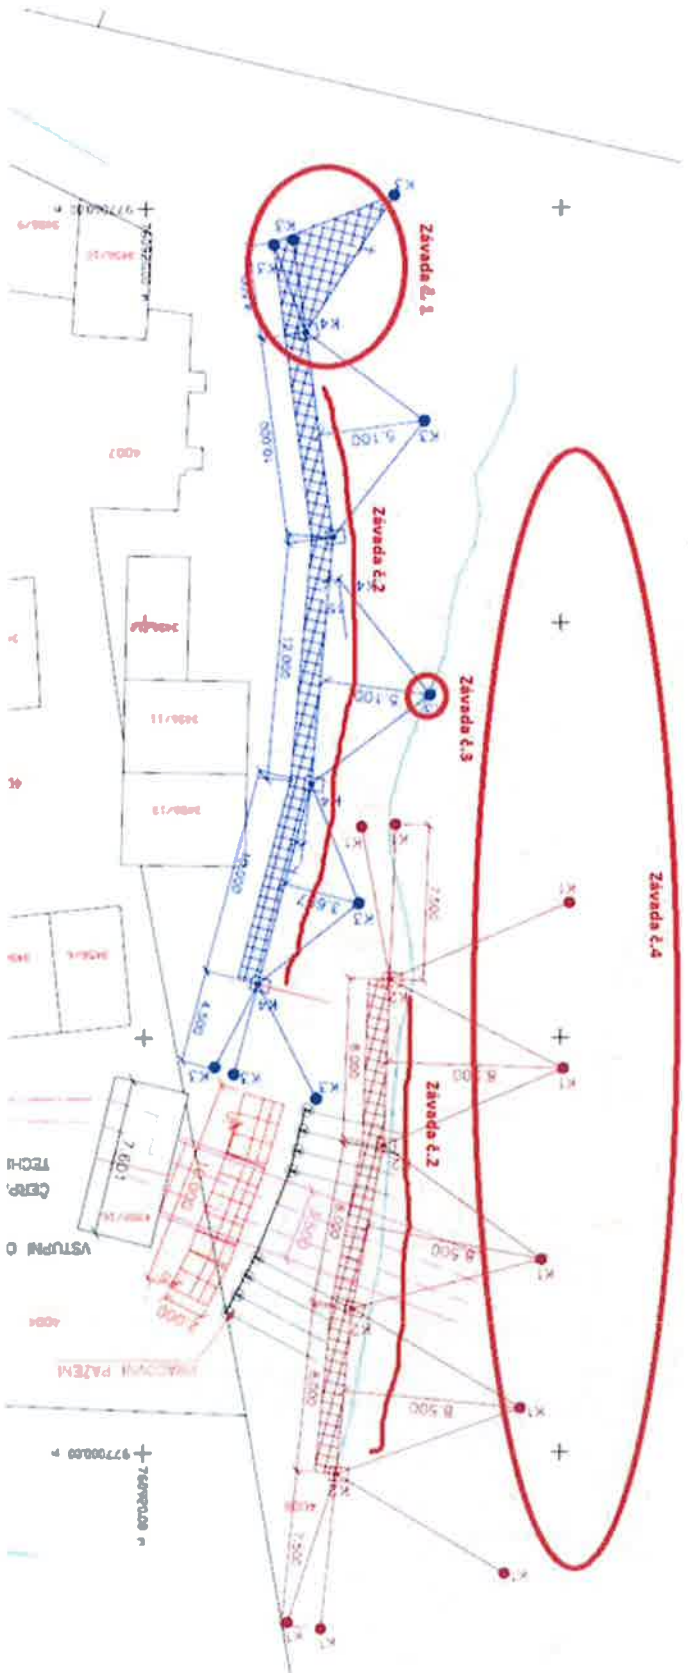
### Zakreslení závad

### **1. Nakumulovaný materiál v doplňkovém pletivu.**

### **2. Nakumulovaný materiál v polích bariér**

### **3. Potenciálně uvolněná kotva**

### **4. Kritický stav provizorních bariér**
