DODATEK Č. 4 KE SMLouvĚ O DíLO

„REKONSTRUKCE KULTURNÍHO DOMU MILOVICE“

Kulturní dům Milovice - rekonstrukce
Návrh opatření v reakci na „výzvu“ ČKAIT ve věci příhradových předpínaných
železobetonových vazníků SPP9 24/6

Věc: Komentář ke stavu vazníků objektu kulturního domu Milovice

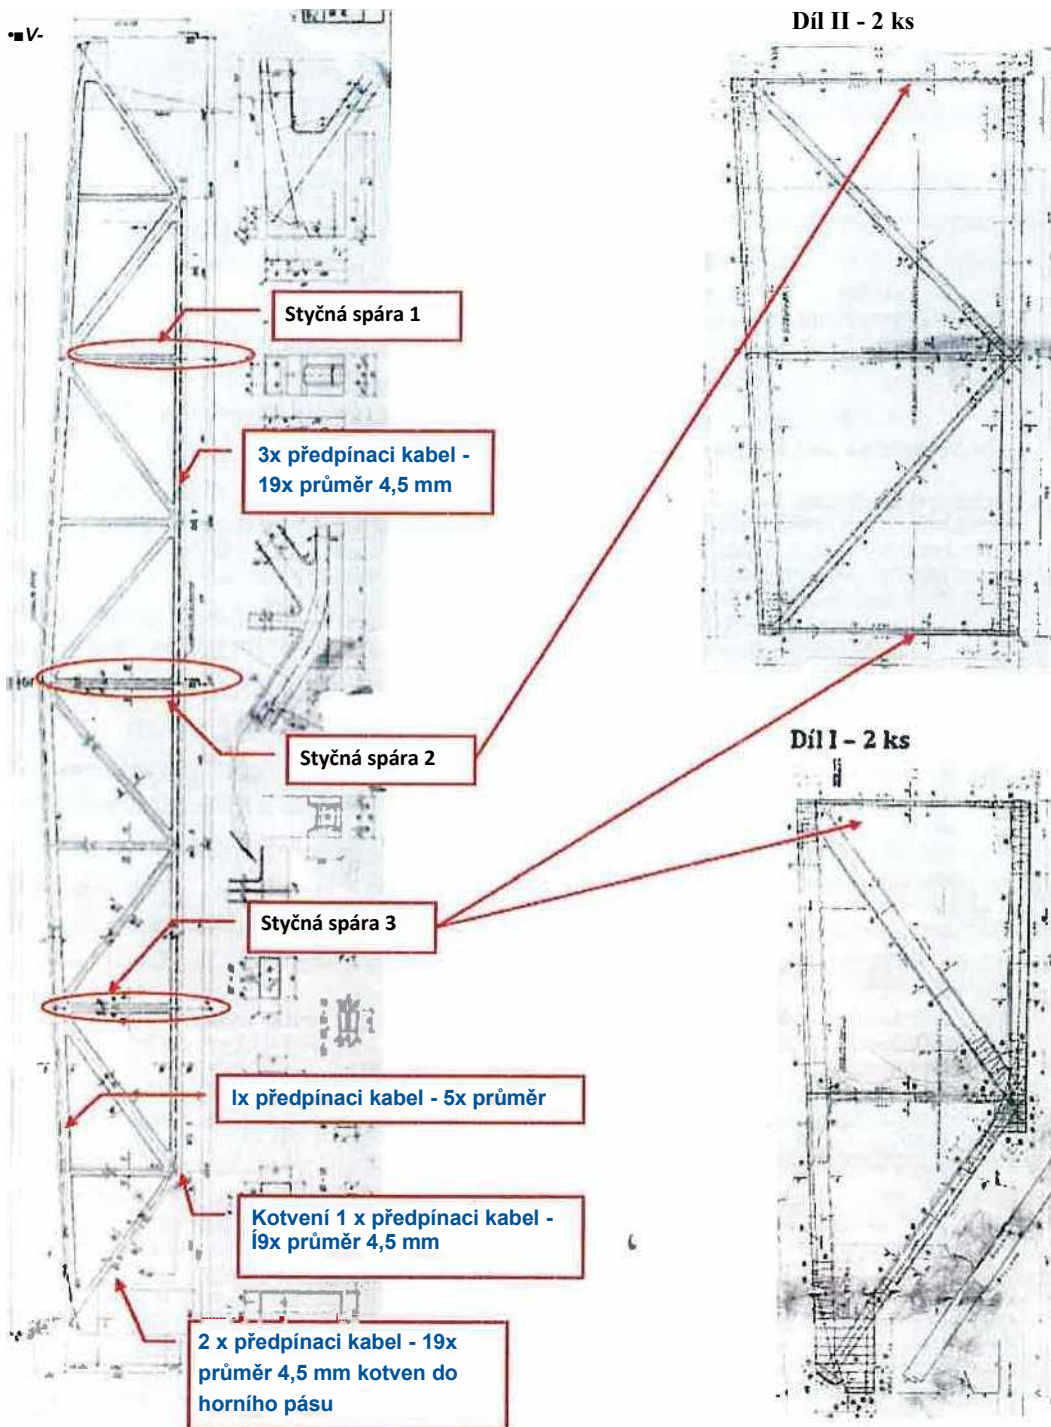
Charakter příhradového vazníku SPP 9-24/6 je patrný na následujícím obrázku. Vazníky tohoto typu jsou vytvořeny ze 4 samostatných železobetonových částí, které jsou k sobě ve finální fázi výroby sepnuty kabely předpínací výztuže. V tomto konkrétním případě se jedná o vazníky sepnuté ze čtyř elementů vyrobených samostatně dle dokumentace [1]. K sepnutí vazníků bylo použito kabelů složených z předpínacích drátů průměru 4,5 mm. Tvar vazníku, dílů, ze kterých je sepnut a popis předpínacích kabelů a styčných spár je patrné na obrázku na následující straně.

- a) Spodní pásnice má ve spáře 1-3 - 3 kabely tvořené 19 x dráty průměru 4,5 mm.
- b) Horní pásnice je sepnuta - 1 x kabelem tvořeném 5 x dráty průměru 4,5 mm.
