**Oprava střechy budova E areálu AV ČR  
V Holešovičkách 94/41 Praha 8 Libeň na  
pozemku parc.č. 1177 k. ú. Libeň**

Krov budovy E v areálu ÚSMH AV ČR

Mykologický průzkum krovu

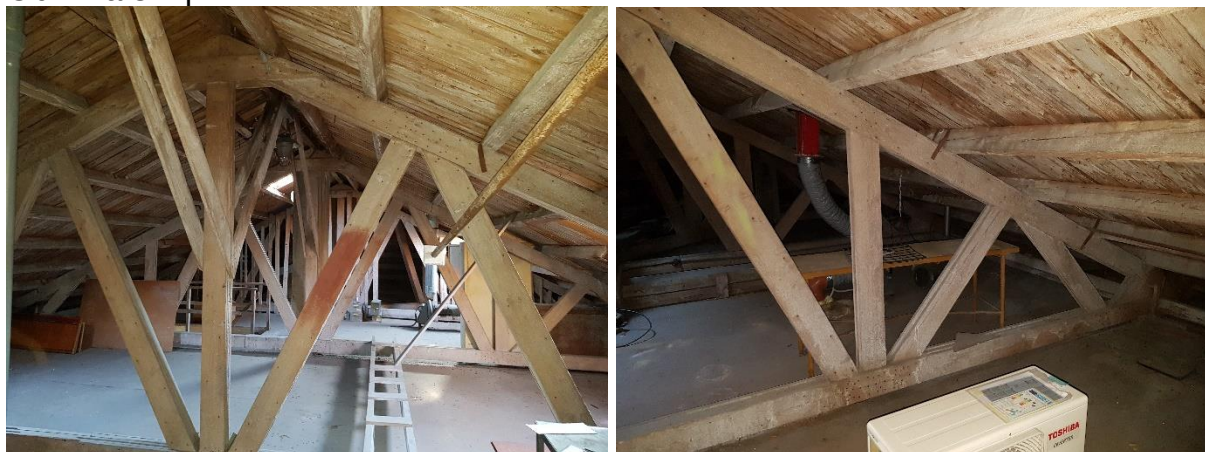
Krov tedy není napaden dřevokazným hmyzem, což lze připsat jednoznačně již dříve provedenému fungicidnímu a insekticidnímu nástřiku. Nástřikem jsou opatřeny viditelné části krovu (pohledové plochy). Po provedené úpravě bednění krovu, výměně prvků bude třeba nové prvky a řezné plochy ošetřit preparáty s preventivní funkcí.

Obr. 2 a 3 – pohled do krovu laterálně

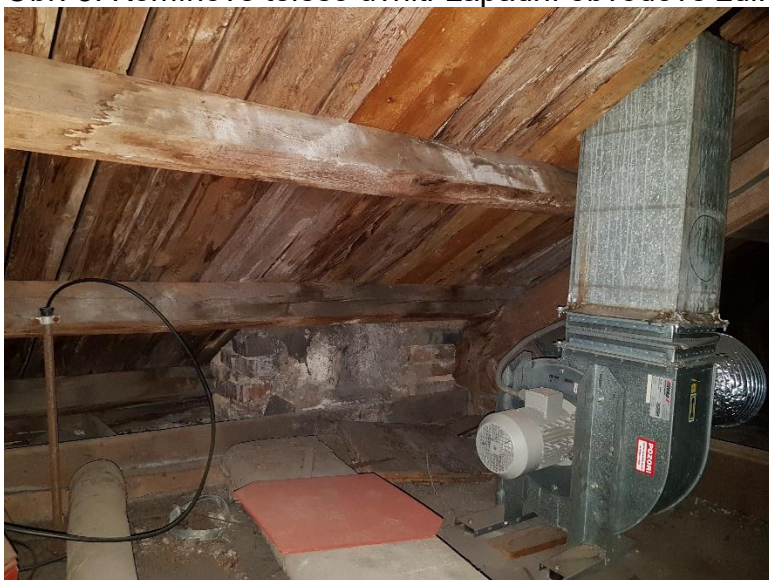
Obr. 8: Komínové těleso uvnitř západní obvodové zdi. Pohled ze strany krovu.

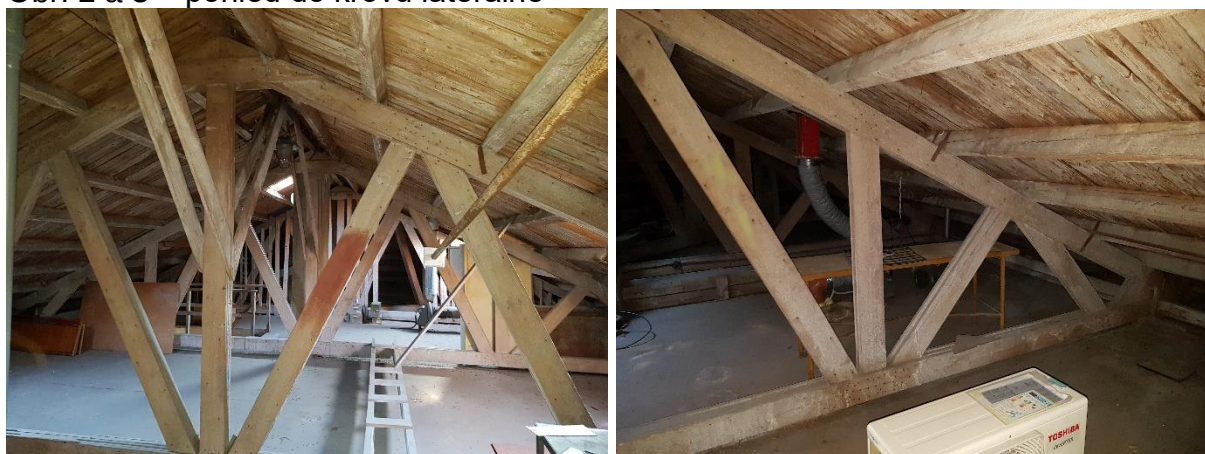
Obr. 2 a 3 – pohled do krovu laterálně
