Stavba: II/610 II/610 Tuřice - Kbel, I. etapa
Objekt: SO.101.A SO.101 - Komunikace a zpevněné plochy
Rozpočet: SO.101.A SO.101 - Komunikace a zpevněné plochy

Věc: Souhlasné stanovisko ke změně – II/610 Tuřice – Kbel, I. Etapa

**DIAGNOSTICKÝ PRŮZKUM
KONSTRUKCE VOZOVKY
SILNICE II/610
BENÁTKY NAD JIZEROU
KM 25,580 - 27,360**

Zpráva č. DV-18-002 z 02/2018

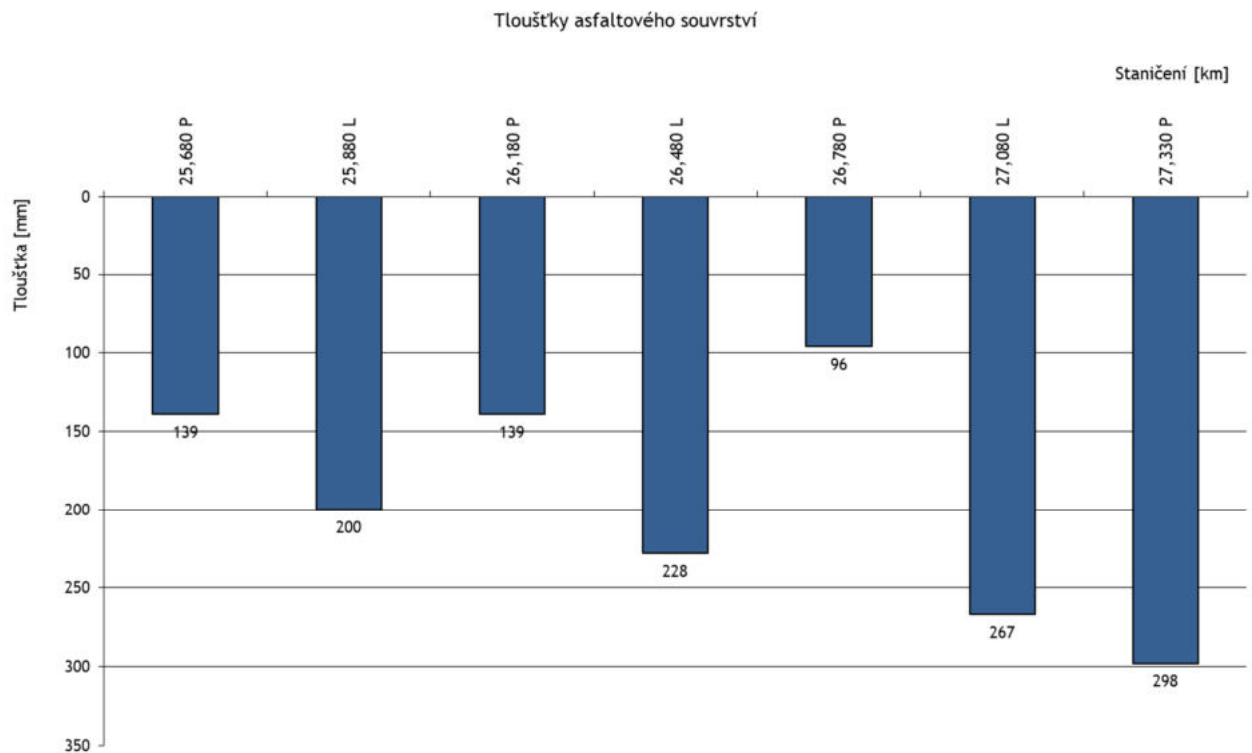
Graf 1

Na vybraných místech výše uvedeného úseku silnice II/610 bylo odebráno celkem 7 jádrových vývrtů. Asfaltové souvrství tvoří obrusná vrstva v průměrné tloušťce 41 mm, ložní vrstva v průměrné tloušťce 53 mm, podkladní vrstva I (JV 1, 2, 4, 6, 7) v průměrné tloušťce 67 mm, podkladní vrstva II (JV 2, 4, 6, 7) v průměrné tloušťce 76 mm a podkladní vrstva III (JV 6) v tloušťce 68 mm. Celková průměrná tloušťka celého asfaltového souvrství je 195 mm.

Číslo vývrtu	Staničení [km]	Konstrukční vrstvy [mm]					CELKEM AC
		obrusná	ložní	I. podkladní	II. podkladní	III. podkladní	
1	25,680 P	41	42	56	-	-	139
2	25,880 L	39	34	46	81	-	200
3	26,180 P	55	84	-	-	-	139
4	26,480 L	50	48	80	50	-	228
5	26,780 P	41	55	-	-	-	96
6	27,080 L	33	53	61	52	68	267
7	27,330 P	31	56	91	120	-	298

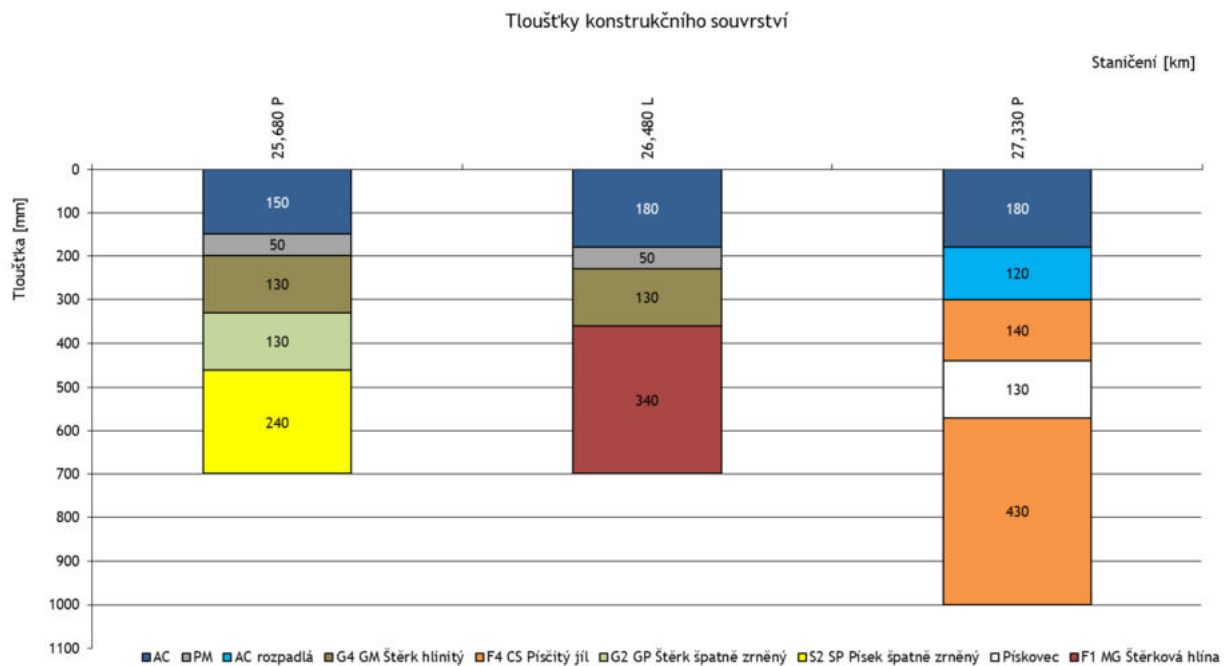
Graf 2

Na vybraných místech výše uvedeného úseku silnice II/610 byly provedeny celkem 3 geotechnické vrtané sondy k identifikaci druhu a stavu jednotlivých konstrukčních vrstev. Sondy byly provedeny do hloubky cca 1,0 m. Detailní popis včetně fotodokumentace je uveden v příloze č. III.

Sonda č.	1	Sonda č.	2
Staničení [km]	25,680 P	Staničení [km]	27,330 P
Tloušťky konstrukčního souvrství [mm]		Tloušťky konstrukčního souvrství [mm]	
AC	150	AC	180
PMH	50	AC rozpadlá	120
G4 GM Štěrka hlinitý	130	F4 CS Písčité jíl	140
G2 GP Štěrka špatně zrněný	130	Pískovec	130
S2 SP Písek špatně zrněný	240	F4 CS Písčité jíl	430
Sonda č.	3		
Staničení [km]	26,480 L		
Tloušťky konstrukčního souvrství [mm]			
AC	180		
PMH	50		
G4 GM Štěrka hlinitý	130		
F1 MG Štěrková hlína	340

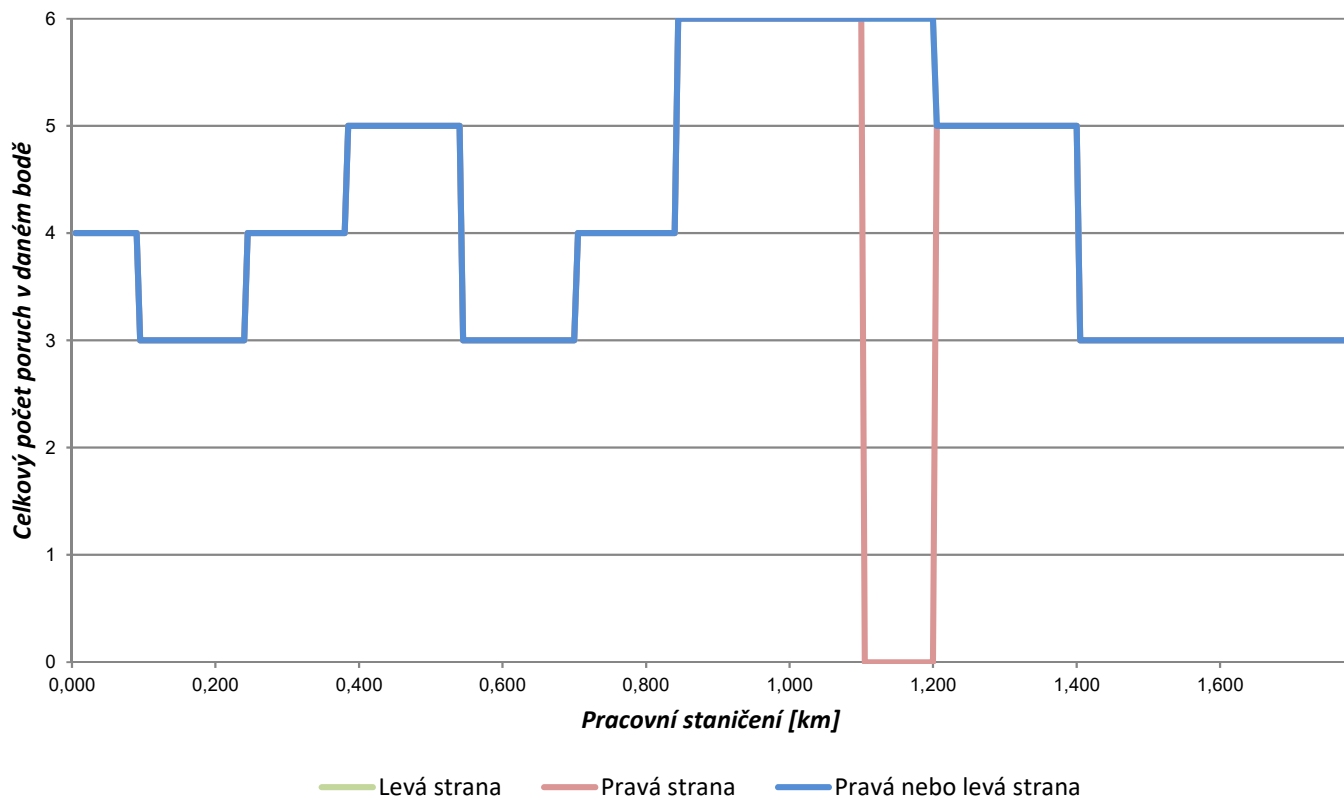
Součtový graf poruch

Název poruchy	Celková délka postižených částí [m]			% zastižené délky komunikace			% ze všech zastižených poruch		
	L	P	L nebo P	L	P	L nebo P	L	P	L nebo P
Ztráta makrotextury	1780	1680	1780	100,0	94,4	100,0	23,7	22,4	23,7
Výtluky v ohrusné vrstvě a krytu	360	260	360	20,2	14,6	20,2	4,8	3,5	4,8
Vysprávký	1620	1520	1620	91,0	85,4	91,0	21,6	20,2	21,6
Mozaikové trhliny	90	90	90	5,1	5,1	5,1	1,2	1,2	1,2
Trhlna podélná rozvětvená	1160	1060	1160	65,2	59,6	65,2	15,4	14,1	15,4
Trhlna příčná rozvětvená	1160	1060	1160	65,2	59,6	65,2	15,4	14,1	15,4
Plošná deformace vozovky	1340	1240	1340	75,3	69,7	75,3	17,8	16,5	17,8

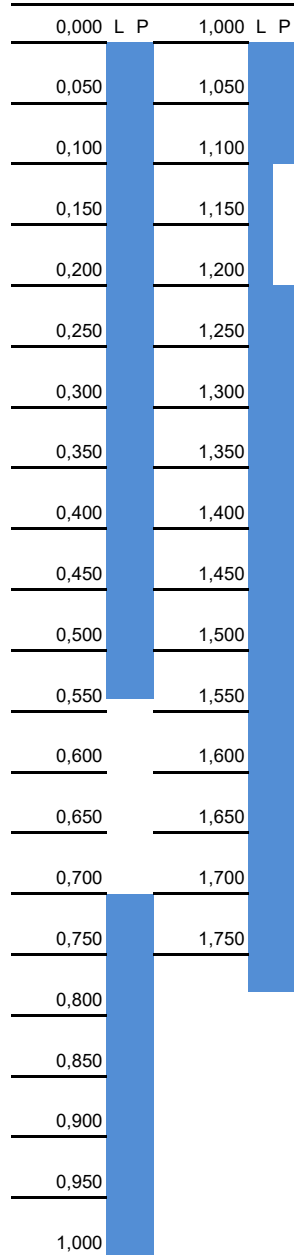
Výskyt poruchy - pracovní staničení

Název poruchy:	Vysprávký	Číslo dle TP 82 :	9	Číslo dle. č. ŘSD:	10				
Popis:	Místo na vozovce, které je vyspraveno odfrézováním a přidáním asfaltové směsi. Takto vyspravené místo na vozovce charakterizuje nehomogenní povrch vozovky, sníženou rovnost a možnost dalšího vývoje výtlučků.								
Statistické zpracování:	Celková délka postižených částí [m]			% zastižené délky komunikace			% ze všech zastižených poruch		
	L	P	L nebo P	L	P	L nebo P	L	P	L nebo P
	1620	1520	1620	91,0	85,4	91,0	21,6	20,2	21,6
Poznámka:

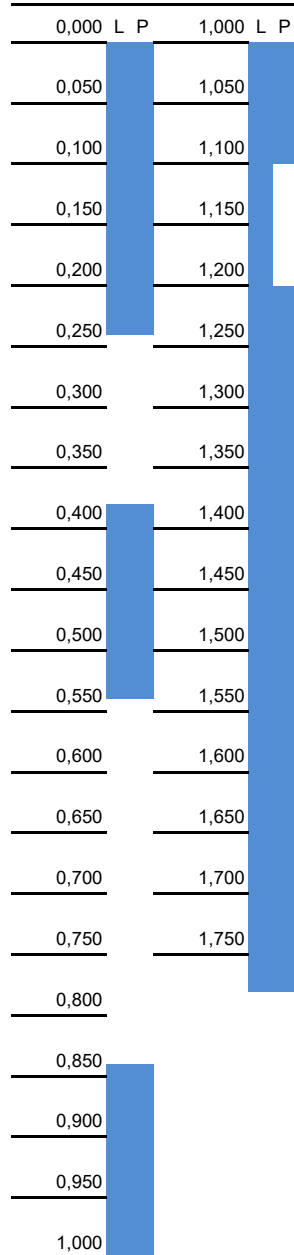
Výskyt poruchy - pracovní staničení

Název poruchy:	Plošná deformace vozovky	Číslo dle TP 82 :	26	Číslo dle. č. ŘSD:	05				
Popis:	Výrazné nepravidelné střídání hrbolů a prohlubní s největšími deformacemi v místech opakovaného zatížení vozovky.								
Statistické zpracování:	Celková délka postižených částí [m]			% zastižené délky komunikace			% ze všech zastižených poruch		
	L	P	L nebo P	L	P	L nebo P	L	P	L nebo P
	1340	1240	1340	75,3	69,7	75,3	17,8	16,5	17,8
Poznámka:

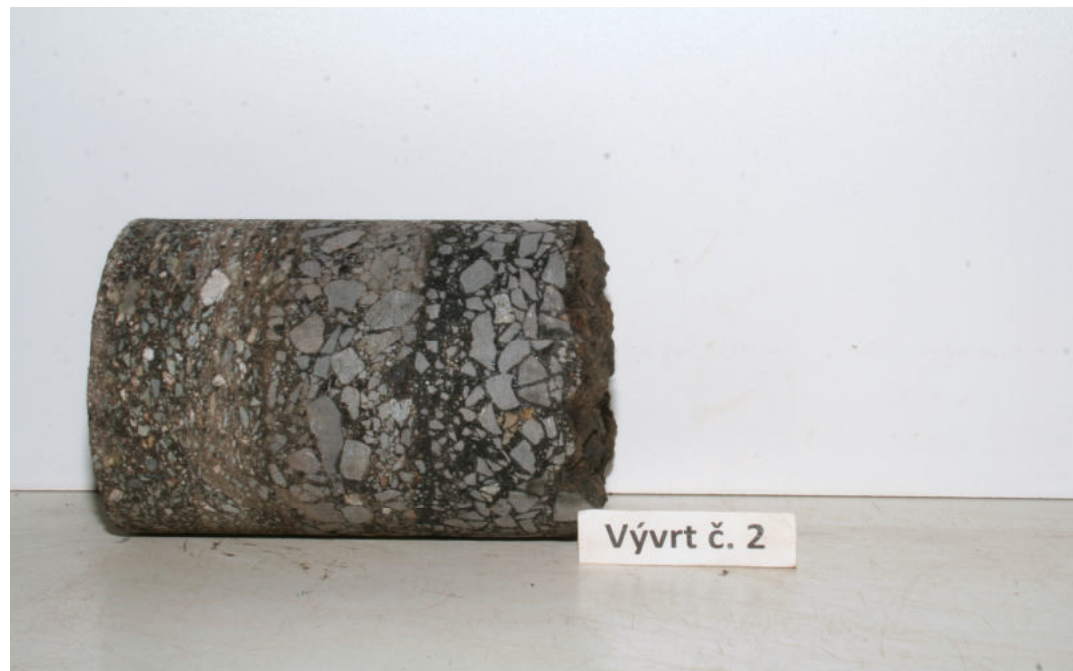
AC 11	39 mm
AC 11	34 mm
AC 22	46 mm
AC 22	81 mm

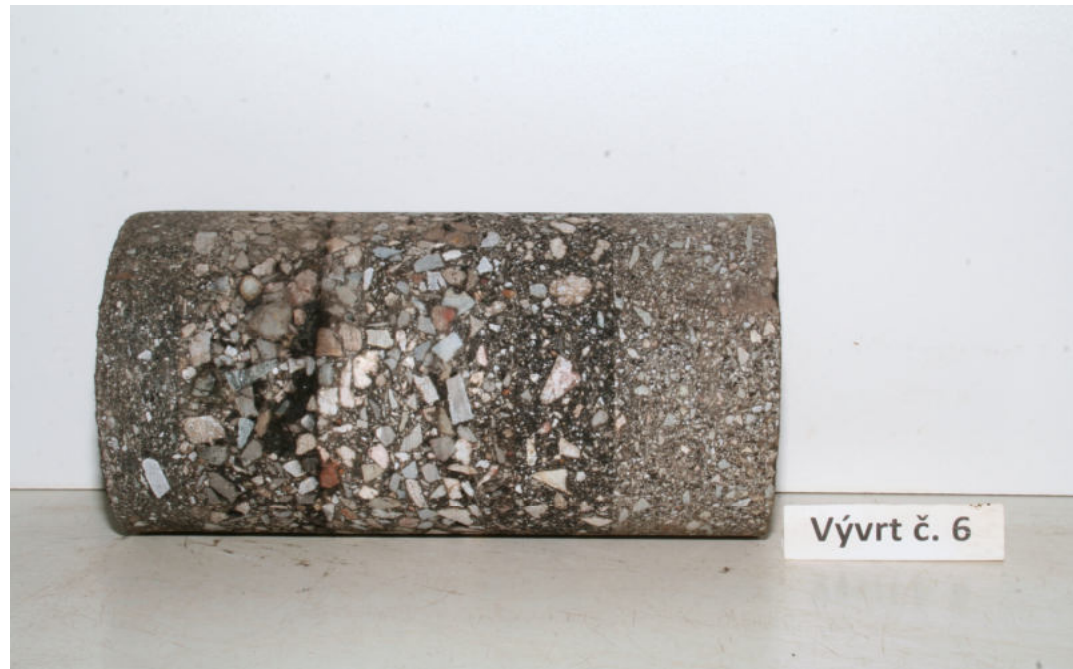
AC 11	33 mm
AC 11	53 mm
AC 16	61 mm
AC 16	52 mm
AC 11	68 mm

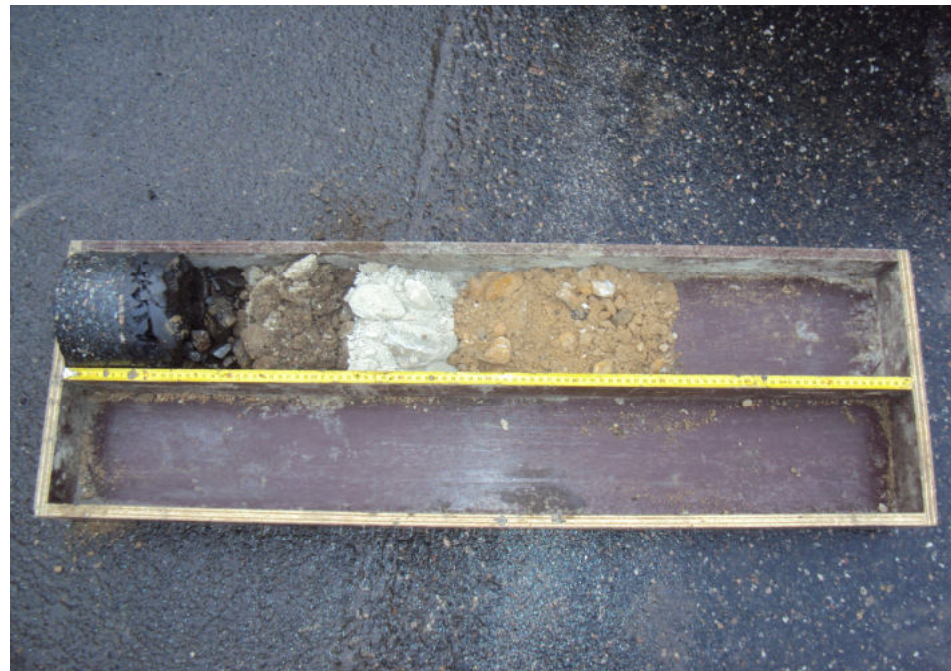
AC	150 mm
PMH	50 mm
G4 GM Štěrka hlinitý	130 mm
G2 GP Štěrka špatně zrněný	130 mm
S2 SP Písek špatně zrněný	240 mm

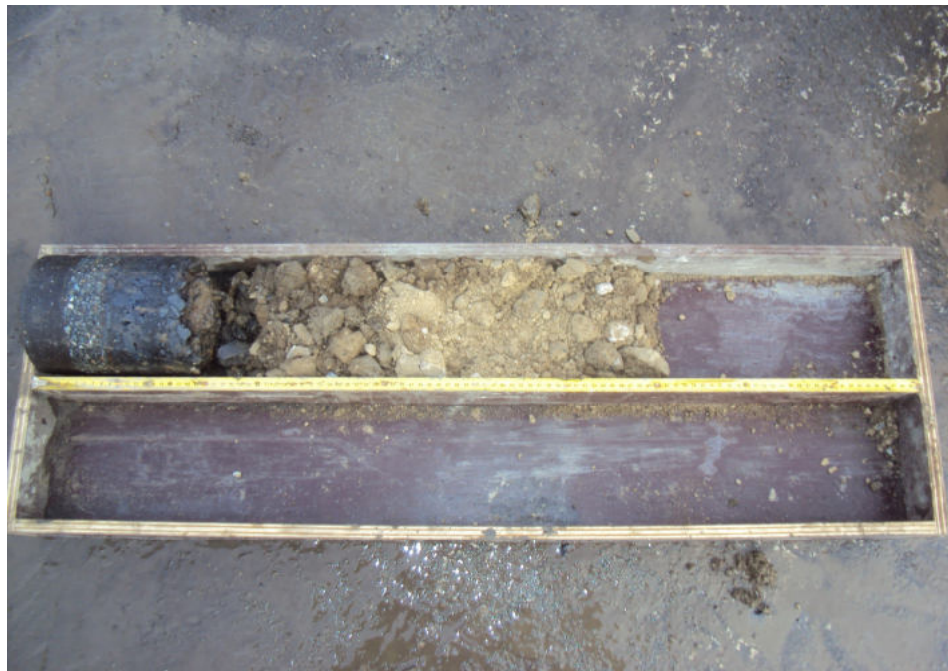
AC	180 mm
PMH	50 mm
G4 GM Štěrka hlinitý	130 mm
F1 MG Štěrková hlína	340 mm
