**Oprava zámku Bušovice na stavební parcele č. 1
v k.ú. Bušovice
II. etapa**

STUDIE

LISTOPAD 2017

STATICA Plzeň s.r.o.

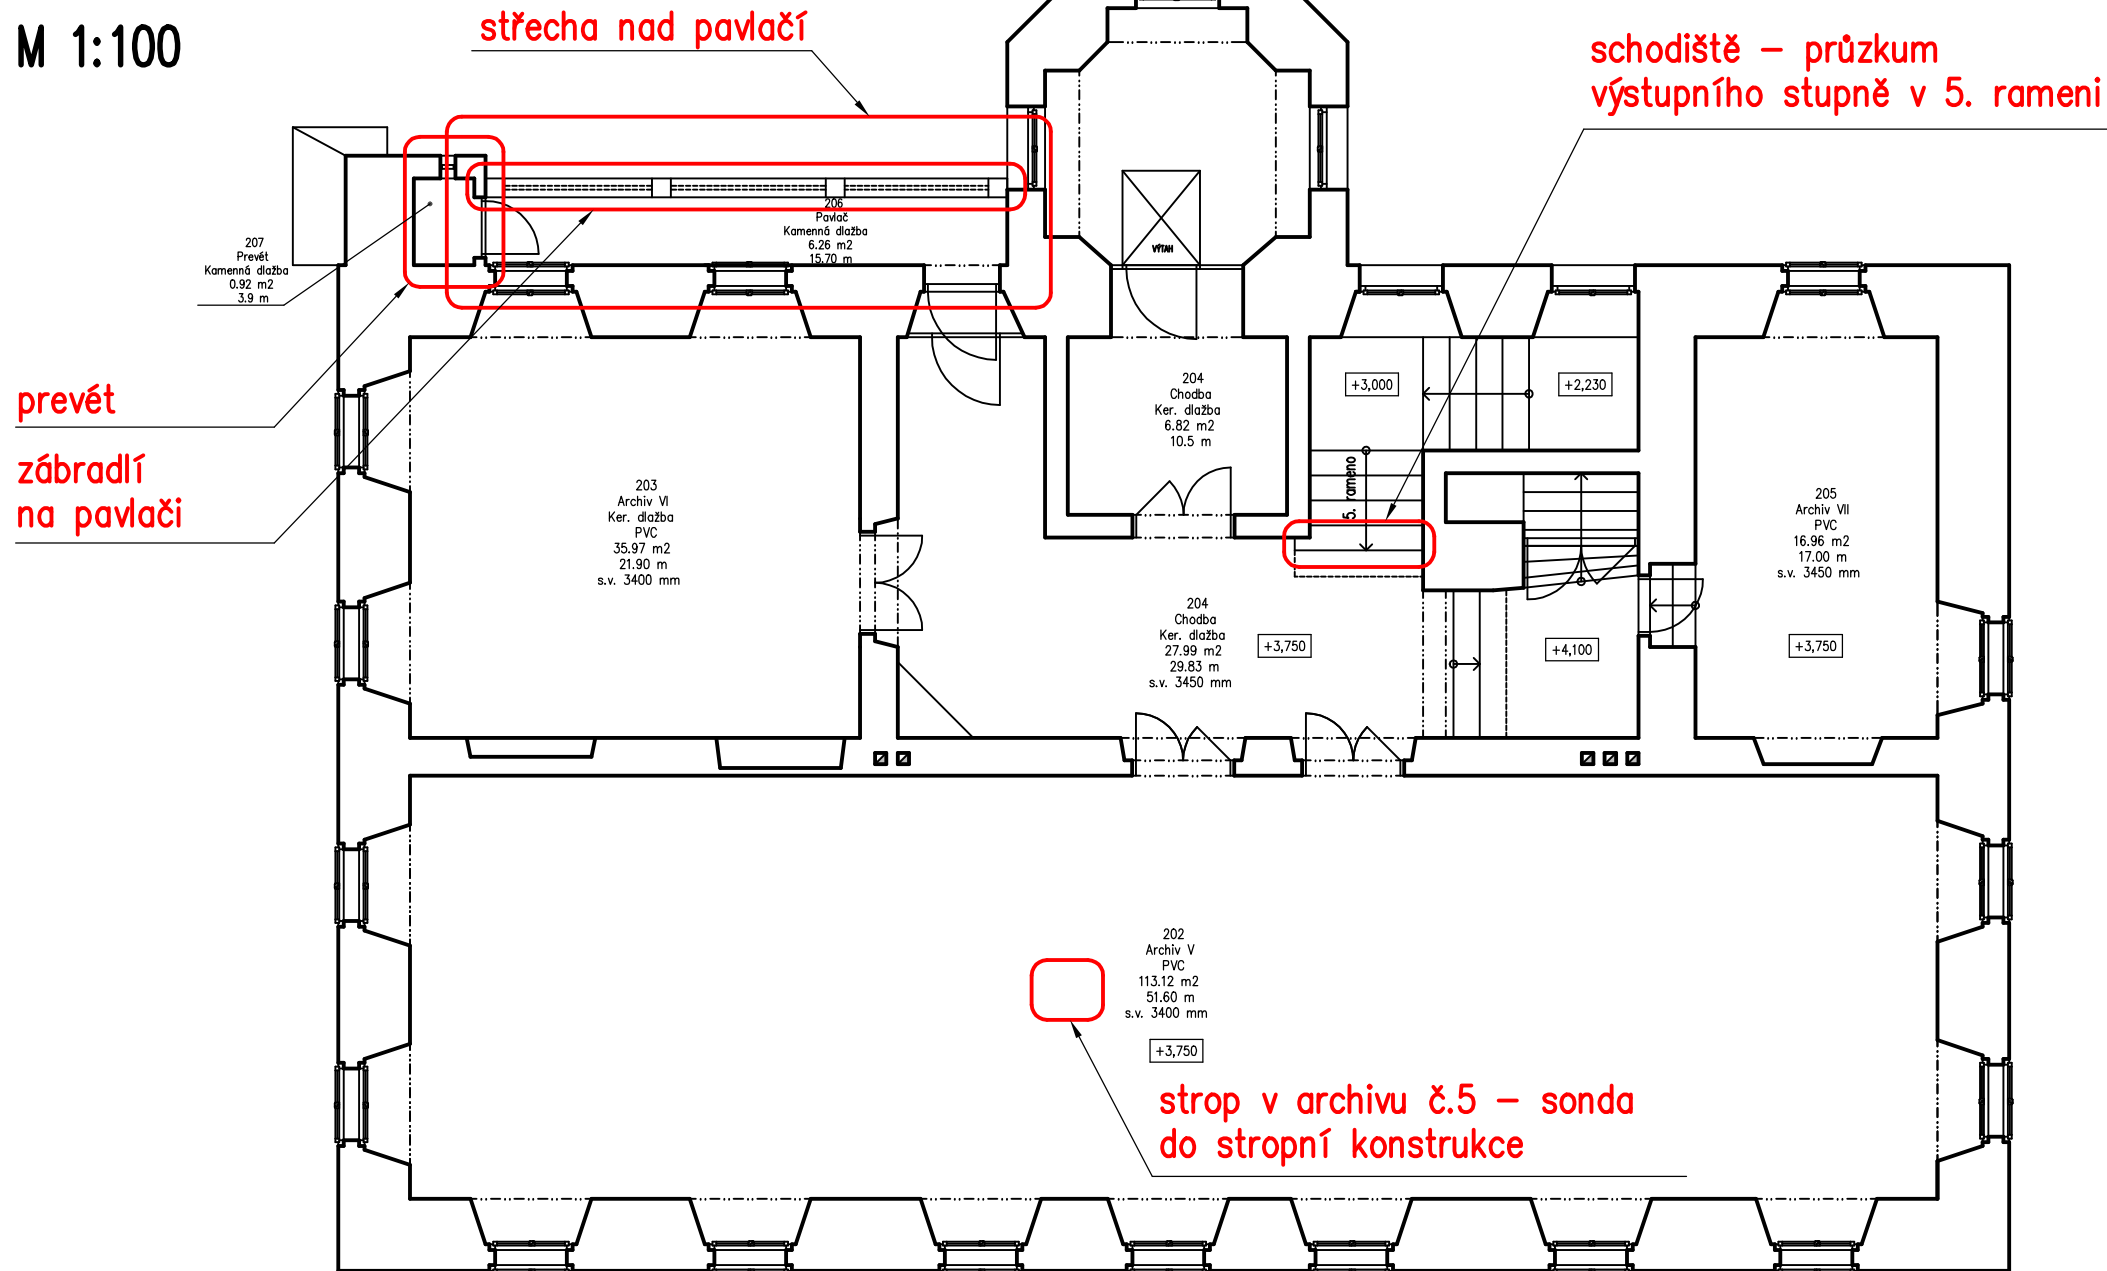
PŮDORYS 2.NP

Ve 2.NP ústí schodiště v prostoru chodby. Z chodby je vstup do archivů, k výtahu (kapli), na pavlač a na půdu. V jižní části objektu je na úrovni **2.NP** umístěn **archiv č. V**, a to na celou šířku objektu. V této místnosti je poškozena **omítka stropu**, je částečně odchlípnutá a lokálně spadlá. V místě, kde omítka není, je viditelný dřevěný rošt se spárami vymazanými hlínou, na kterém je přichycený heraklit s omítkou.

- nad stropem se nachází nevytápěný půdní prostor
- prostory archivů ve 2.NP jsou temperované cca na 12°C
- strop v archivu č. V má lokálně spadlou omítku, v tomto místě byla provedena sonda; na dalších místech je viditelné odfoukávání omítky od podkladu
- je viditelné, že v archivu č. 5 byly už dříve omítky na stropě opravovány, pravděpodobně při opravách na konci 20. století byl na dřevěný rošt pod nosnými trámy uchycen heraklit, na který byly provedeny omítky
- v místnosti byla při minulé opravě odstraněna původní nehistorická svítidla a bylo provedeno osvětlení nové (průmyslové zářivky zavěšené pomocí táhel do podhledu); v místě, kde se nacházela původní svítidla je omítka stropu porušena
- jsou porušeny i štučky na stropní konstrukci

- ❖ popraskané dlaždice v prostoru podest budou nahrazeny novými kusy shodného nebo velmi podobného vzhledu
2. **Výmalba objektu** – určit, jakým materiálem výmalbu provést
