# SMLOUVA

Název veřejné zakázky: **I/35 Liberec - mosty 35-014..1, 35-014..2, 35-018..1 a 35-018..2 - DSP + VD-ZDS + IČ + AD**, uzavřené

| Mostní list mostu pozemní komunikace | | | |
|---|---|---|---|
| Název mostu: | Most na MÚK Jungmannova, Liberec | | |

| Mostní list mostu pozemní komunikace | | | |
|---|---|---|---|
| Název mostu: | Most na MÚK Růžodol I, Liberec | | |

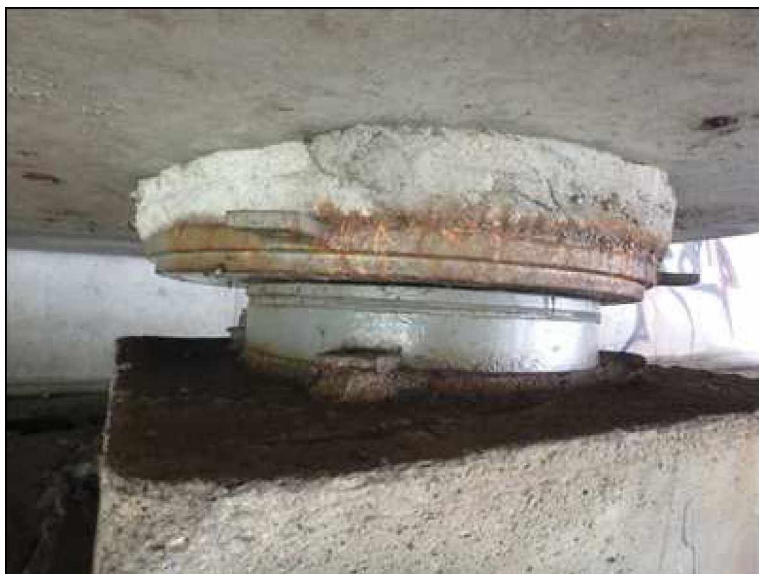
Levé ložisko na opěře 1.

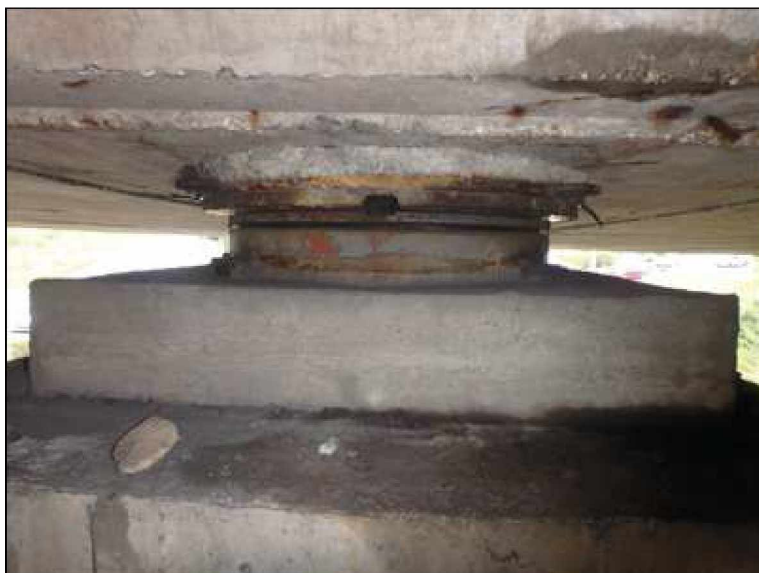
Levé ložisko na pilíři 2.

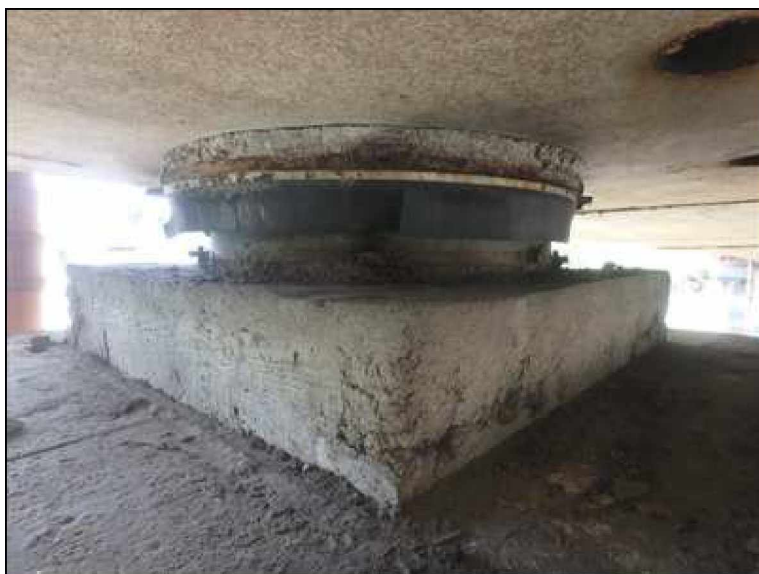
Pravé ložisko na pilíři 3.

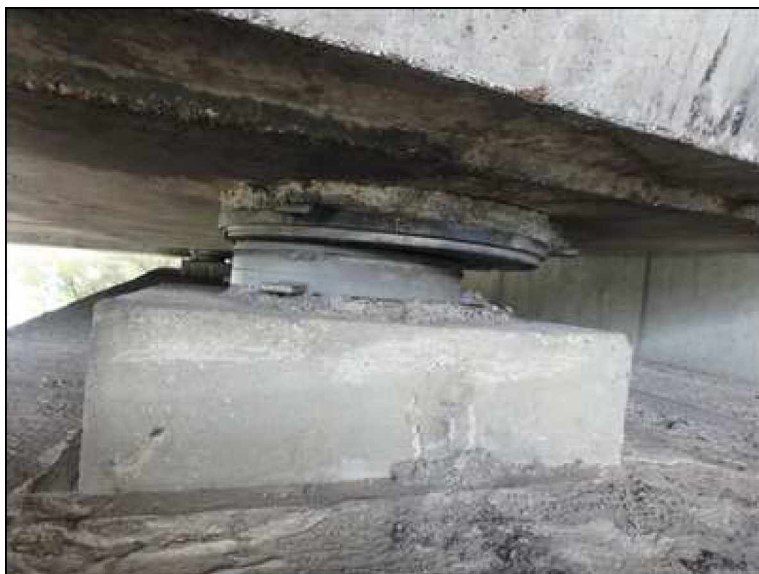
Pravé ložisko na opěře 4 - mimo rozsah.

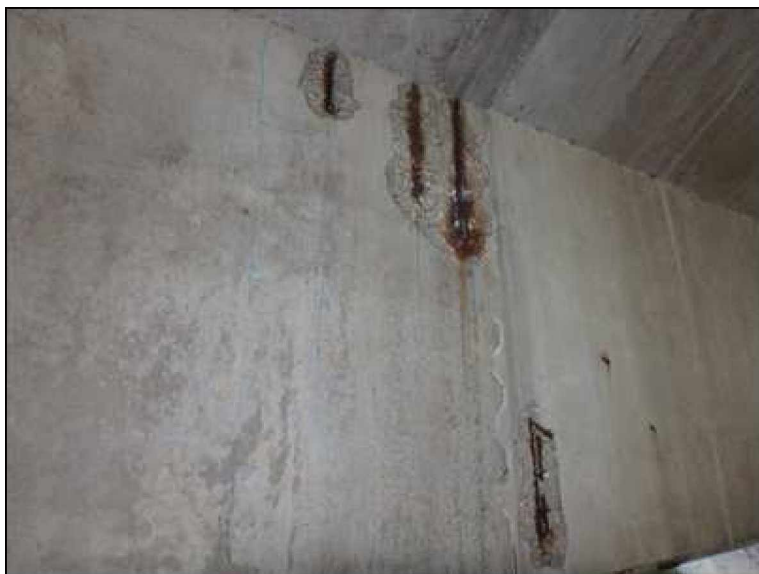
Lokálně obnažená korodující betonářská výztuž na boku nosné konstrukce.

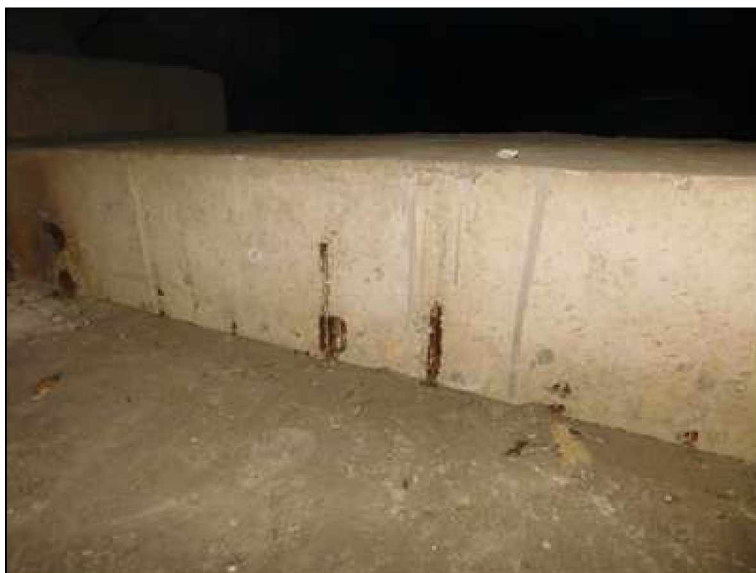
Obnažená korodující výztuž na nadpodporovém příčniku v dutině nosné konstrukce.

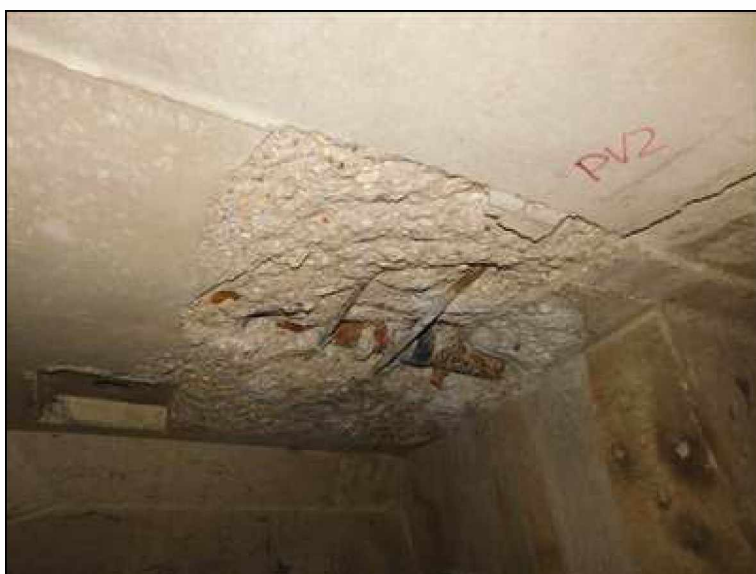
V místě separace krycí betonové vrstvy v horní desce nosné konstrukce. Po snadném odbourání v rámci průzkumu je obnažená předpínací výztuž. Chránička koroduje. Závada je v poli 1 vlevo u pilíře 2 v dutině nosné konstrukce.

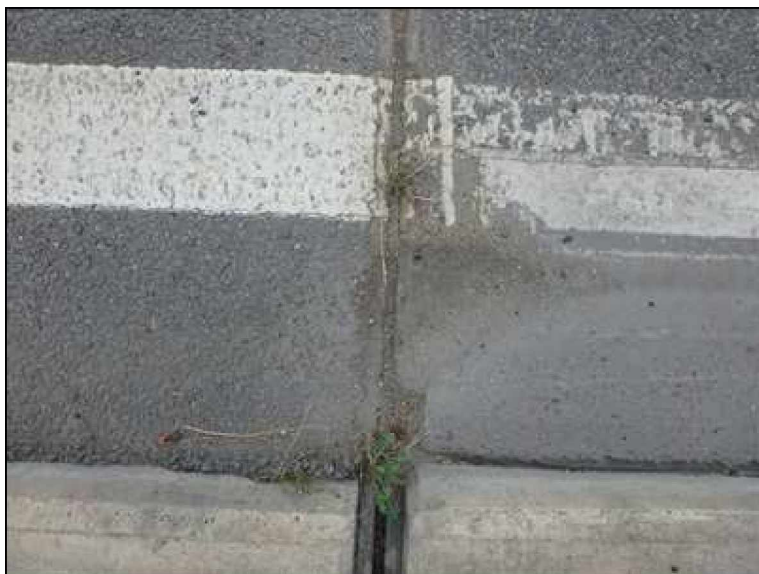
Nečistoty v krajnici vozovky. Uchycená drobná vegetace v mostním závěru.

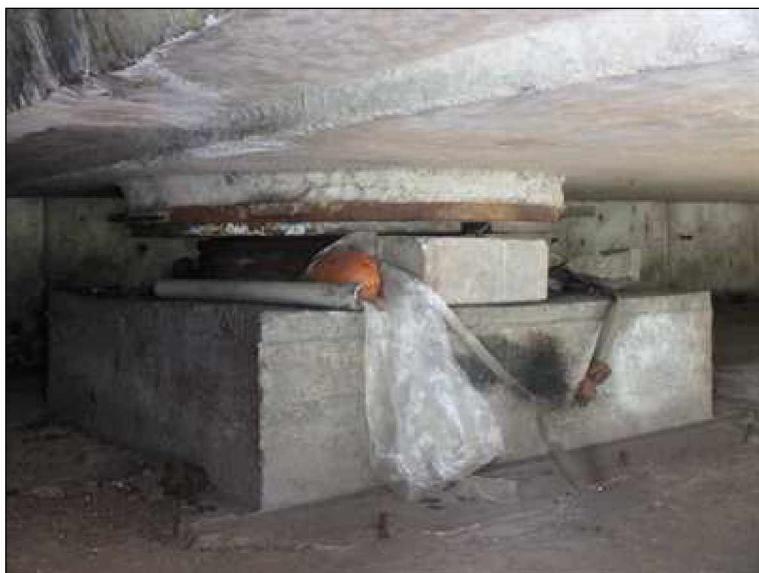
Pravé ložisko opěry 1 - nečistoty v okolí.

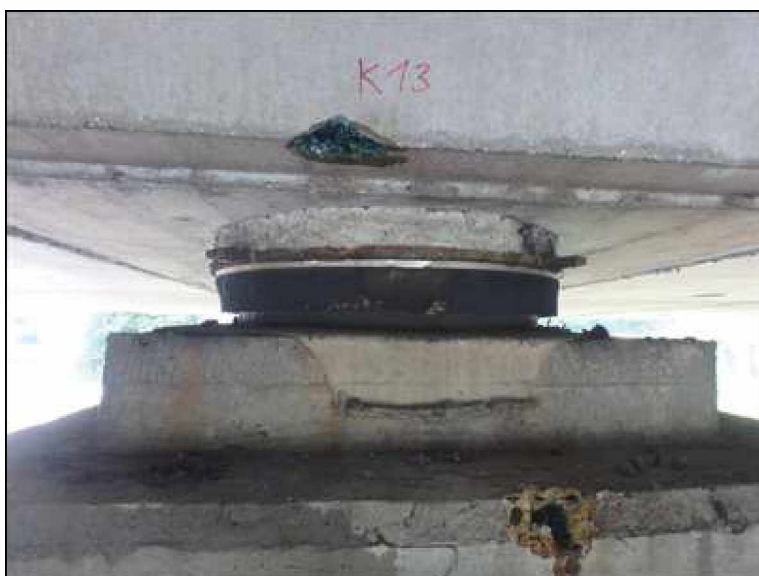
Levé ložisko na pilíři 2.

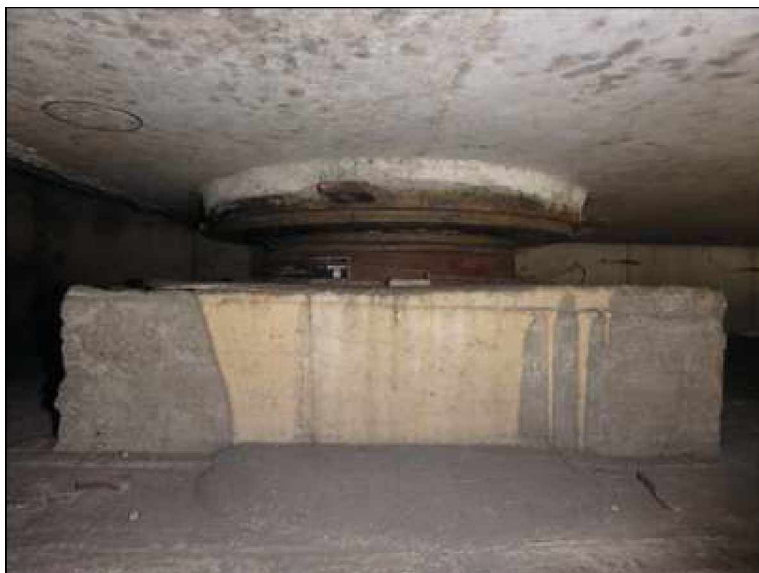
Levé ložisko na opěře 4 - koroze.

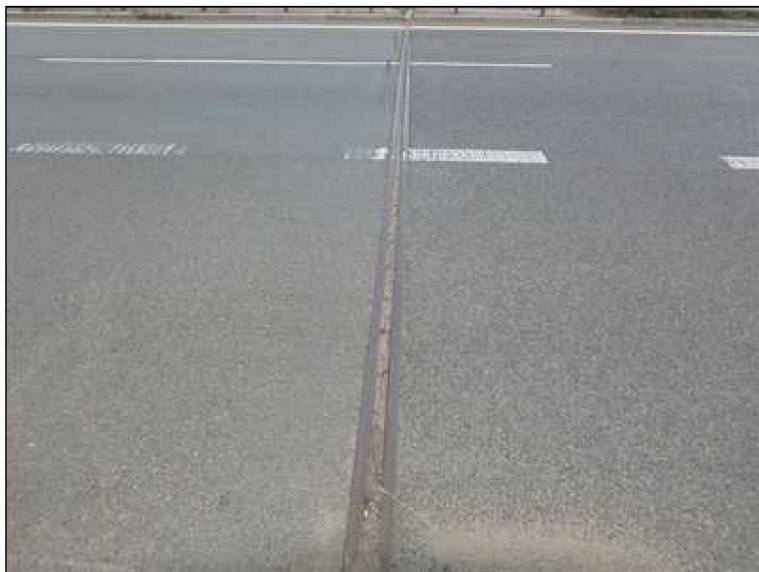
Pohled na mostní závěr nad opěrou 4.

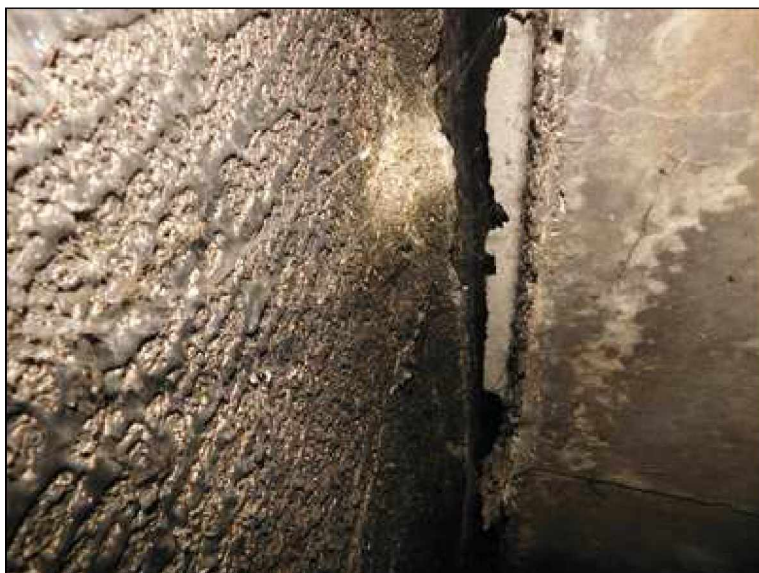
Podhled mostního závěru nad opěrou 4.

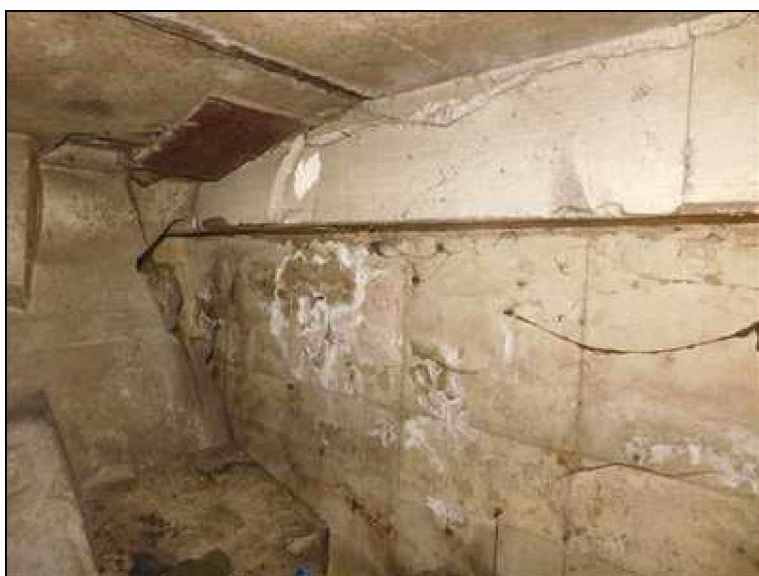
Výluhy a výkvěty na závěrné zídce opěry 1.
