DOHODA

o úhradě nákladů souvisejících s odstraněním reklamovaných vad díla a odstraněním uplatněných vad díla (dále jen „dohoda“)

**Znalecký posudek č. 316/03/2019
vyžádaný
Městem Bílina, Břežánská 50/4, Bílina
objednávka 10/2019/M**

Popsat stav a zjistit příčinu deformace opěrné stěny na Pražské ulici – Masarykova
výšina v Bílině.

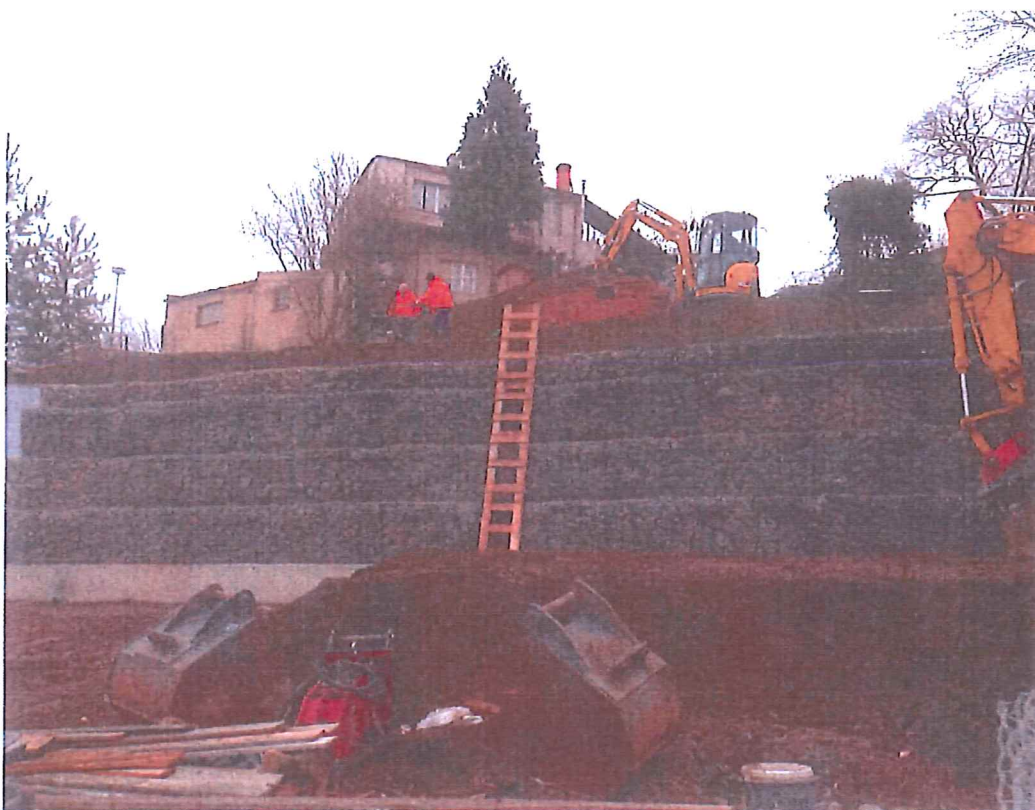
F1 z dokončování prací zhotovitelem, z 26.1.2017

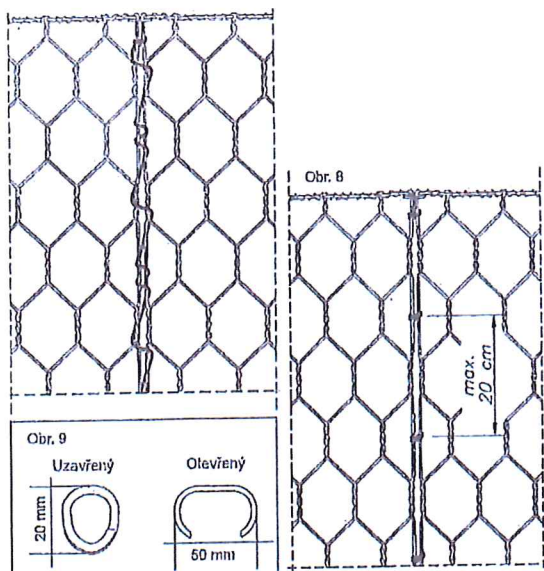
Obr.4 vázání a spojování dílů košů

Realizované svázání jednotlivých rozvinutých ploch košů a košů navzájem je provedeno značně neuměle. Zcela mimo doporučení z technického listu.

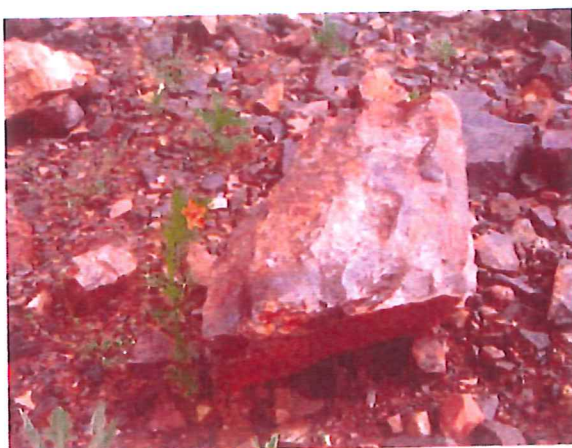
obr. 5 lomový kámen Únhošť (z web. stránek)

Lom Úhošťany dodává vulkanické horniny, všechny zpravidla v odstínech šedi, ale i přeměněné horniny v odstínech hnědé. Tyto zřejmě (viz obr. 5 a 6) i ve formě lomového kamene.
