Zkouška měření statického modulu přetvárnosti dle ČSN 72 1006, příloha A

Stavba : II/112 Struhařov - Jemniště

Název stavby: II/112 STRUHAŘOV - oprava pozemní komunikace
Rekonstrukce silnice provozní staničení 6,70-9,48

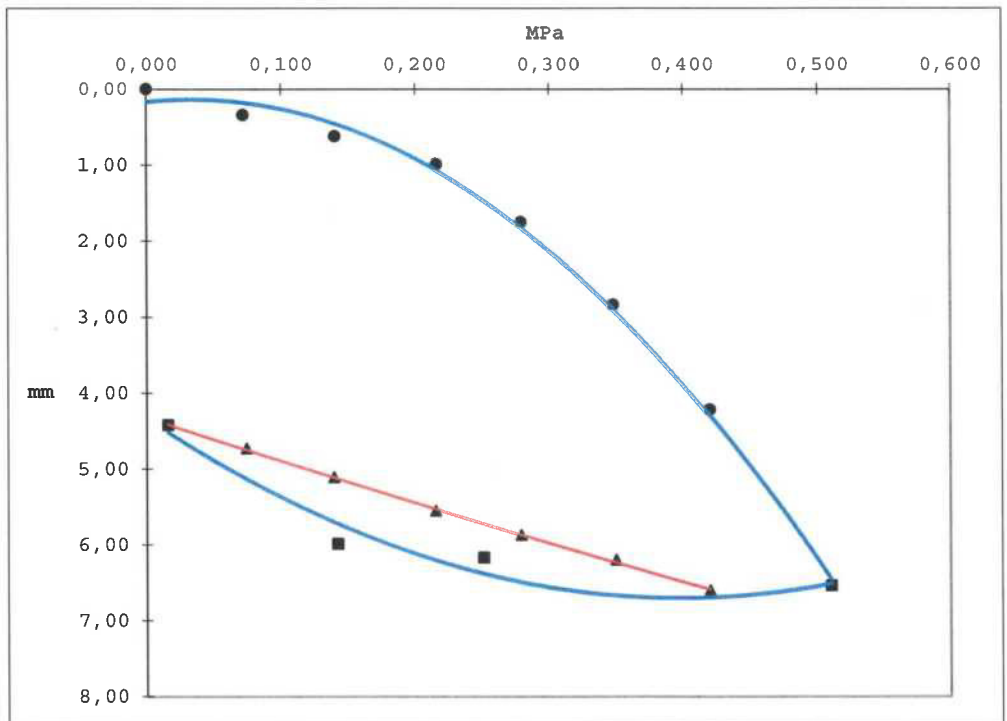
Protokol č. ST - 184/2020

Fáze zkoušky	TLAK MPa	ZATLAČENÍ mm	Průměr desky 300 mm	zažeřovací cyklus	p_{max} MPa	modul přetvárnosti E_{def} MPa	E_{def2} / E_{def1}
I. zatěžovací cyklus	0,000	0,00	300 mm	I. zatěžovací cyklus	0,51	E_{def1}	19,2
	0,072	0,34					
	0,140	0,62					
	0,216	0,99					
	0,279	1,75					
	0,348	2,84					
	0,420	4,22					
	0,510	6,54					
Odlehčení	0,251	6,17	300 mm	II. zatěžovací cyklus	0,42	E_{def2}	41,7
	0,142	5,99					
	0,016	4,42					
II. zatěžovací cyklus	0,074	4,73	300 mm	II. zatěžovací cyklus	0,42	E_{def2}	41,7
	0,139	5,11					
	0,215	5,55					
	0,279	5,87					
	0,350	6,20					
	0,420	6,6

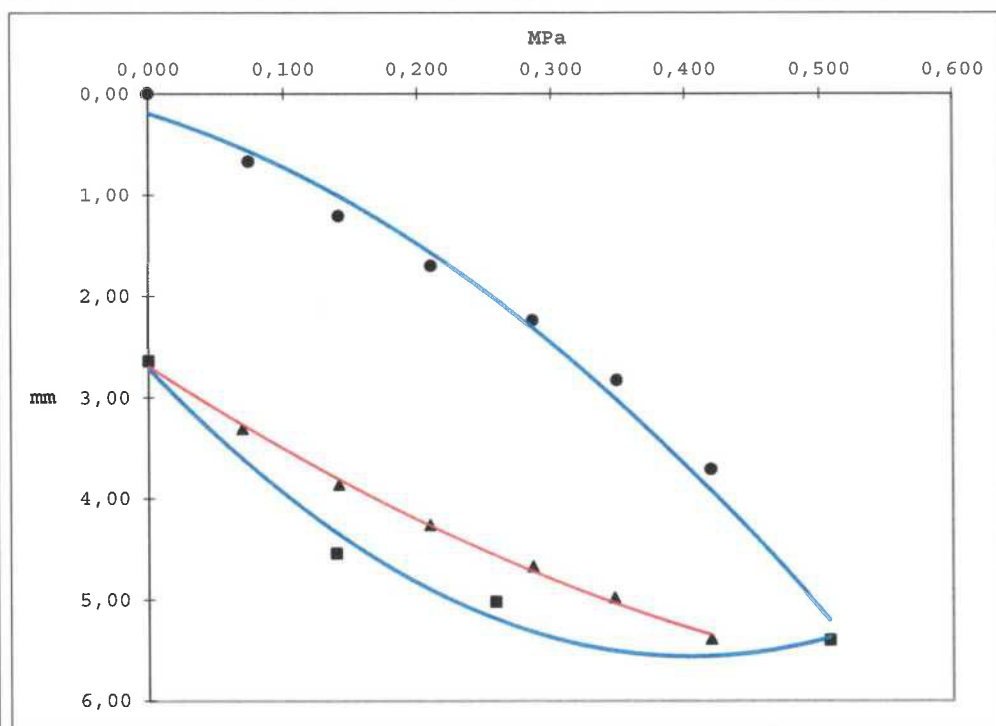
Protokol č. ST - 185/2020

Fáze zkoušky	TLAK MPa	ZATLAČENÍ mm	Průměr desky 300 mm	zažeřovací cyklus	P _{max} MPa	modul přetvárnosti E _{def} MPa		E _{def2} / E _{def1}
						E _{def1}	E _{def2}	
I. zatěžovací cyklus	0,000	0,00	300 mm	I. zatěžovací cyklus	0,51	E _{def1}	24,7	1,44
	0,074	0,67						
	0,141	1,21						
	0,210	1,70						
	0,286	2,24						
	0,349	2,83						
	0,419	3,71						
	0,507	5,40						
Odlehčení	0,258	5,02	300 mm	II. zatěžovací cyklus	0,42	E _{def2}	35,5	
	0,139	4,54						
	0,000	2,64						
II. zatěžovací cyklus	0,069	3,31	300 mm	II. zatěžovací cyklus	0,42	E _{def2}	35,5	
	0,141	3,86						
	0,209	4,26						
	0,286	4,67						
	0,347	4,98						
	0,419	5,39

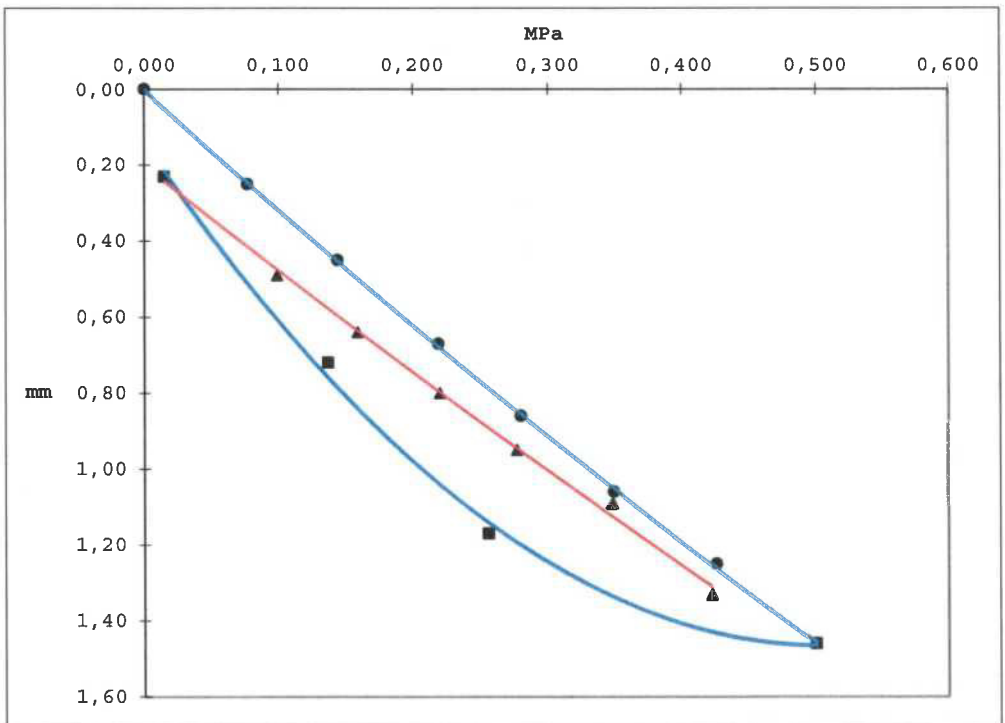
Protokol č. ST - 235/2020

Fáze zkoušky	TLAK MPa	ZATLAČENÍ mm	Průměr desky 300 mm	zažeřovací cyklus	p_{max} MPa	modul přetvárnosti E_{def} MPa		E_{def2} / E_{def1}
						E_{def1}	E_{def2}	
I. zatěžovací cyklus	0,000	0,00	300 mm	I. zatěžovací cyklus	0,50	E_{def1}	77,4	1,11
	0,077	0,25						
	0,144	0,45						
	0,219	0,67						
	0,280	0,86						
	0,349	1,06						
	0,426	1,25						
	0,500	1,46						
Odlehčení	0,256	1,17	300 mm	II. zatěžovací cyklus	0,42	E_{def2}	85,7	
	0,137	0,72						
	0,015	0,23						
II. zatěžovací cyklus	0,099	0,49	300 mm	II. zatěžovací cyklus	0,42	E_{def2}	85,7	
	0,159	0,64						
	0,220	0,80						
	0,277	0,95						
	0,348	1,09						
	0,423	1,33

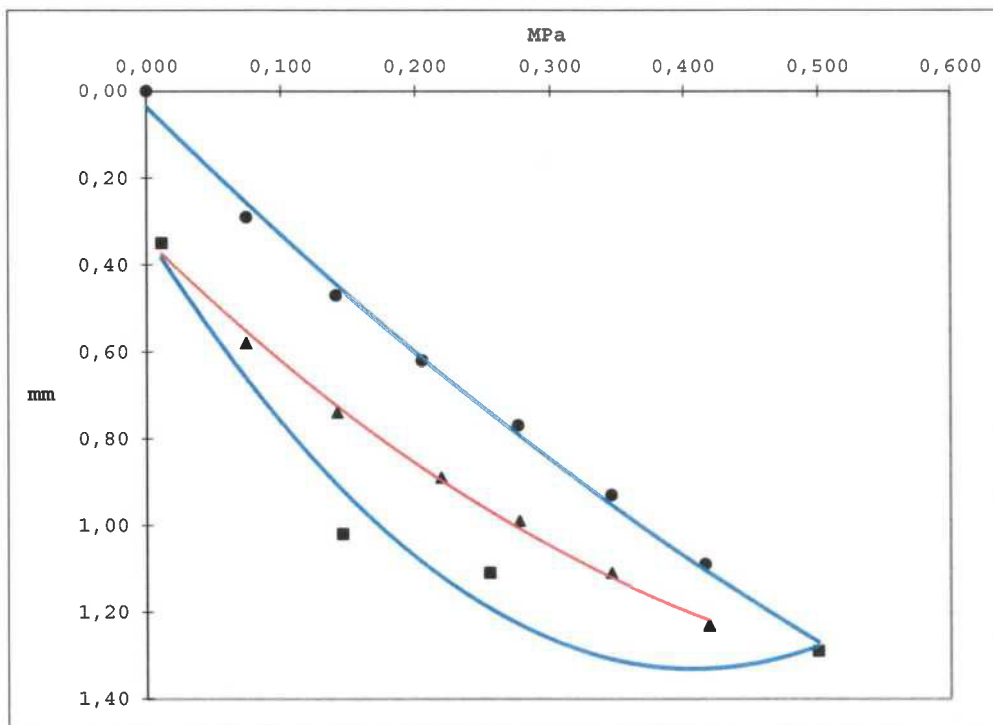
Protokol č. ST - 234/2020

Fáze zkoušky	TLAK MPa	ZATLAČENÍ mm	Průměr desky 300 mm	zažeřovací cyklus		p _{max} MPa	modul přetvárnosti E _{def} MPa		E _{def2} / E _{def1}
				I. zatěžovací cyklus	II. zatěžovací cyklus		E _{def1}	E _{def2}	
I. zatěžovací cyklus	0,000	0,00	300 mm	I. zatěžovací cyklus	0,50	E _{def1}	96,8	1,11	
	0,074	0,29							
	0,141	0,47							
	0,205	0,62							
	0,276	0,77							
	0,346	0,93							
	0,416	1,09							
	0,500	1,29							
Odlehčení	0,255	1,11	300 mm	II. zatěžovací cyklus	0,42	E _{def2}	107,6	1,11	
	0,146	1,02							
	0,011	0,35							
II. zatěžovací cyklus	0,074	0,58	300 mm	II. zatěžovací cyklus	0,42	E _{def2}	107,6	1,11	
	0,142	0,74							
	0,219	0,89							
	0,277	0,99							
	0,346	1,11							
	0,419	1,23

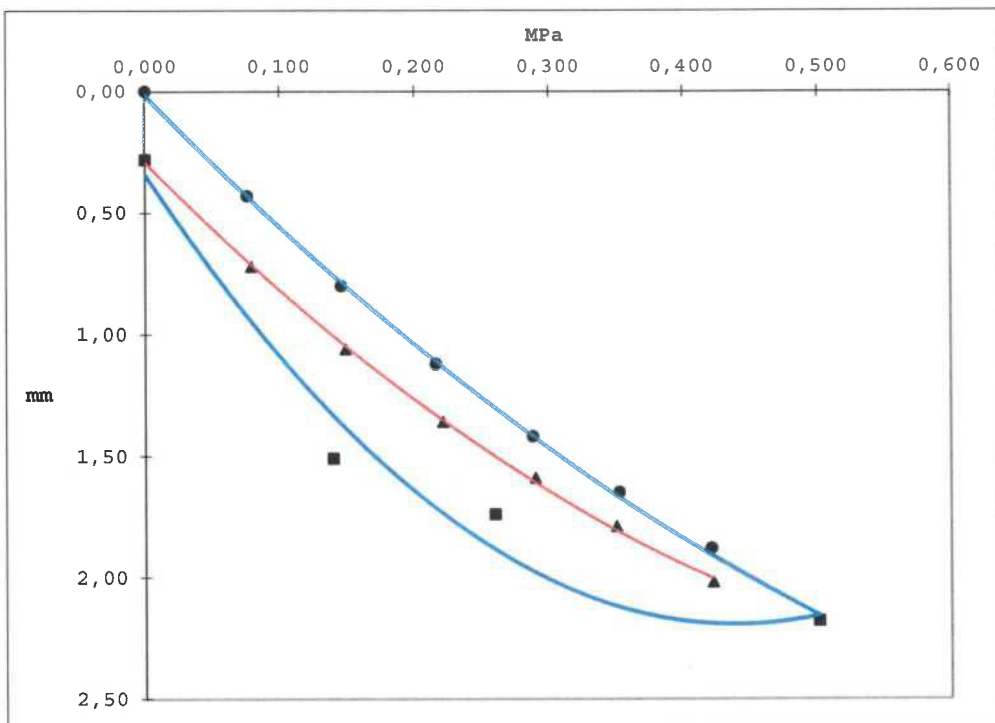
Protokol č. ST - 233/2020

Fáze zkoušky	TLAK MPa	ZATLAČENÍ mm	Průměr desky 300 mm	zažeřovací cyklus	p_{max} MPa	modul přetvárnosti E_{def} MPa		E_{def2} / E_{def1}
						E_{def1}	E_{def2}	
I. zatěžovací cyklus	0,000	0,00	300 mm	I. zatěžovací cyklus	0,50	E_{def1}	53,3	1,04
	0,076	0,43						
	0,146	0,80						
	0,216	1,12						
	0,288	1,42						
	0,353	1,65						
	0,421	1,88						
	0,501	2,18						
Odlehčení	0,260	1,74	300 mm	II. zatěžovací cyklus	0,42	E_{def2}	55,5	
	0,140	1,51						
	0,000	0,28						
II. zatěžovací cyklus	0,079	0,72	300 mm	II. zatěžovací cyklus	0,42	E_{def2}	55,5	
	0,149	1,06						
	0,221	1,36						
	0,290	1,59						
	0,351	1,79						
	0,422	2,02

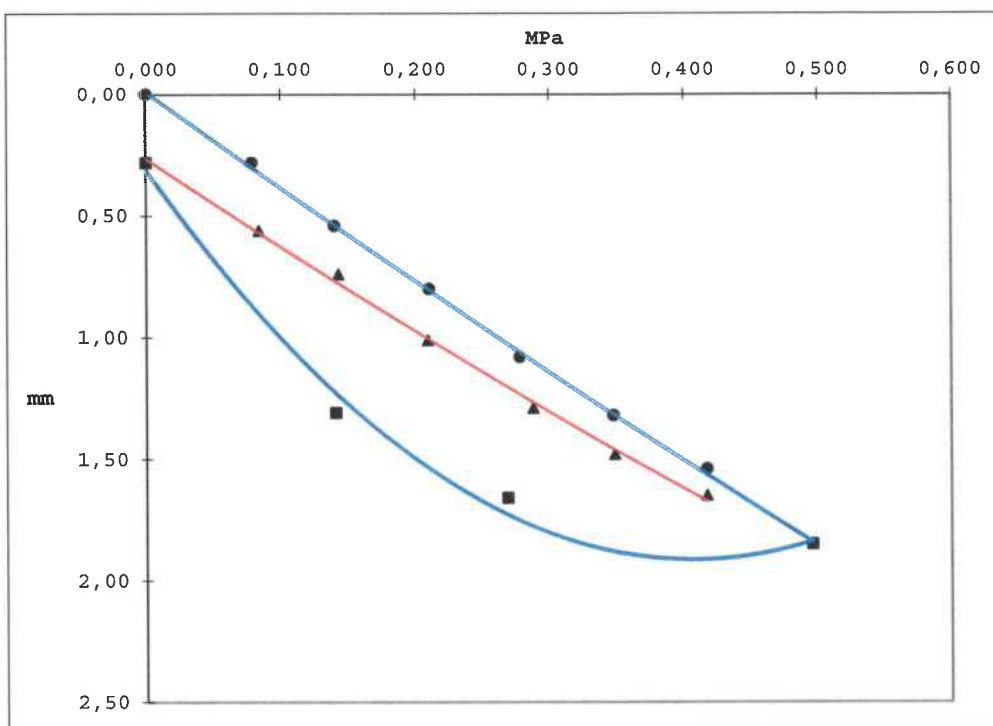
Protokol č. ST - 232/2020

Fáze zkoušky	TLAK MPa	ZATLAČENÍ mm	Průměr desky 300 mm	zažeřovací cyklus	p_{max} MPa	modul přetvárnosti E_{def} MPa		E_{def2} / E_{def1}
						E_{def1}	E_{def2}	
I. zatěžovací cyklus	0,000	0,00	300 mm	I. zatěžovací cyklus	0,50	E_{def1}	59,5	1,12
	0,079	0,28						
	0,140	0,54						
	0,210	0,80						
	0,278	1,08						
	0,348	1,32						
	0,417	1,54						
	0,496	1,85						
Odlehčení	0,269	1,66	300 mm	II. zatěžovací cyklus	0,42	E_{def2}	66,6	
	0,141	1,31						
	0,000	0,28						
zatěžovací cyklus	0,084	0,56	300 mm	II. zatěžovací cyklus	0,42	E_{def2}	66,6	
	0,143	0,74						
	0,209	1,01						
	0,288	1,29						
	0,349	1,48						
	0,417	1,65

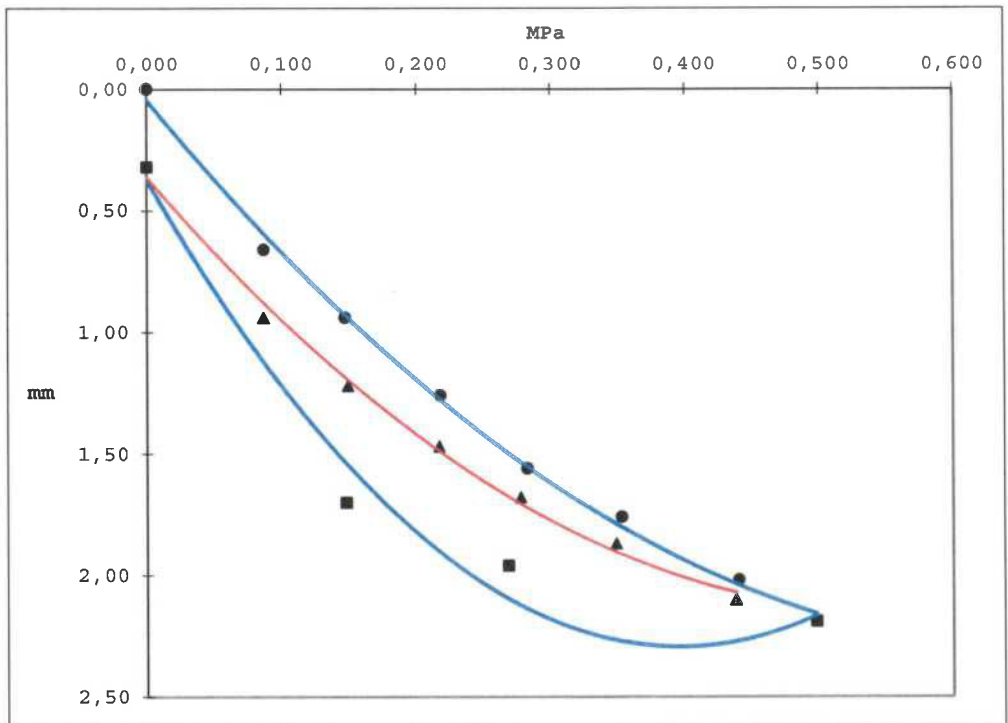
Protokol č. ST - 231/2020

Fáze zkoušky	TLAK MPa	ZATLAČENÍ mm	Průměr desky 300 mm	zažeřovací cyklus	p_{max} MPa	modul přetvárnosti E_{def} MPa		E_{def2} / E_{def1} 1,03
						I. zatěžovací cyklus E_{def1}	II. zatěžovací cyklus E_{def2}	
I. zatěžovací cyklus	0,000	0,00	300 mm	I. zatěžovací cyklus	0,50	E_{def1}	56,2	1,03
	0,087	0,66						
	0,147	0,94						
	0,218	1,26						
	0,283	1,56						
	0,353	1,76						
	0,440	2,02						
	0,498	2,19						
Odlehčení	0,269	1,96	300 mm	II. zatěžovací cyklus	0,44	E_{def2}	57,7	1,03
	0,148	1,70						
	0,000	0,32						
II. zatěžovací cyklus	0,087	0,94	300 mm	II. zatěžovací cyklus	0,44	E_{def2}	57,7	1,03
	0,149	1,22						
	0,217	1,47						
	0,278	1,68						
	0,349	1,87						
	0,438	2,1

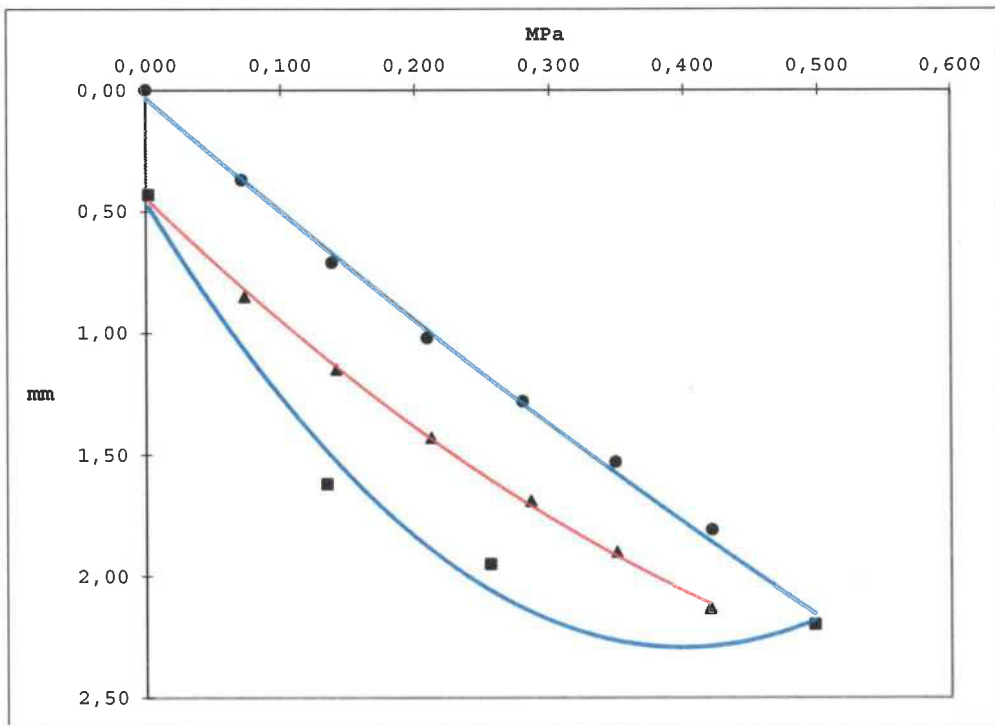
Protokol č. ST - 230/2020

Fáze zkoušky	TLAK MPa	ZATLAČENÍ mm	Průměr desky 300 mm	zažeřovací cyklus	p _{max} MPa	modul přetvárnosti E _{def} MPa		E _{def2} / E _{def1}
						E _{def1}	E _{def2}	
I. zatěžovací cyklus	0,000	0,00	300 mm	I. zatěžovací cyklus	0,50	E _{def1}	54,3	1,04
	0,071	0,37						
	0,138	0,71						
	0,209	1,02						
	0,280	1,28						
	0,349	1,53						
	0,421	1,81						
	0,497	2,20						
Odlehčení	0,256	1,95	300 mm	II. zatěžovací cyklus	0,42	E _{def2}	56,7	
	0,134	1,62						
	0,002	0,43						
zatěžovací cyklus	0,073	0,85	300 mm	II. zatěžovací cyklus	0,42	E _{def2}	56,7	
	0,141	1,15						
	0,212	1,43						
	0,286	1,69						
	0,350	1,90						
	0,420	2,13
