# **Most 327-003**

Most přes řeku Doubravu před obcí Záboří nad Labem

## **HLAVNÍ PROHLÍDKA**

Datum provedení prohlídky: 1.12.2018

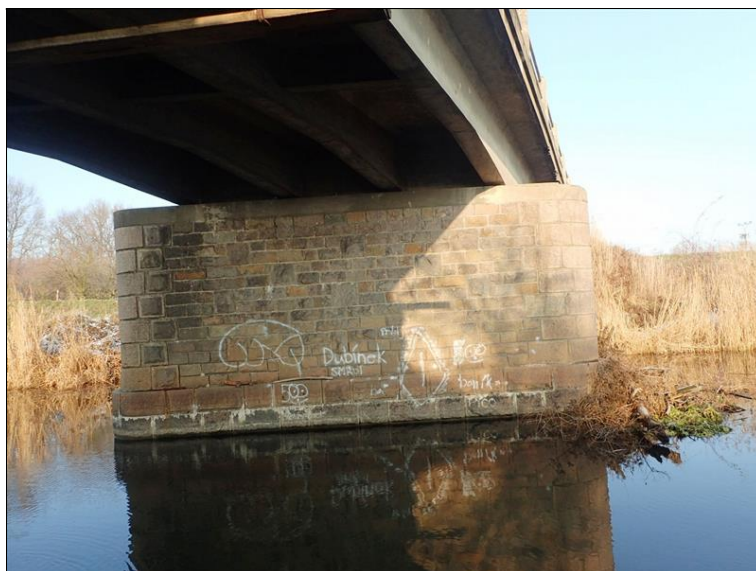
Přístupovým poklopem dlouhodobě intenzivně zatéká na podhled mostovky. **V blízkém okolí otvoru vážné poruchy betonu a výztuže s již významným vlivem na statickou funkci desky NK mezi trámy.** Mrazový rozpad betonu pokročil hluboko za výztuž. Odhalené vložky jsou značně oslabené korozí, některé již překorodovaly. Podporování ocel. rámu poklopu je nedůvěryhodné. Srovnáním fotodokumentace z předchozích prohlídek konstatuji viditelné zhoršení.

Pilíř P2 od O1.

Výše uvedené hodnoty zatížitelnosti platí za předpokladu realizace doporučeného dopravního opatření, které zamezí přímému pojiždění poklopu a oblasti poškozené mostovky u přístupového otvoru v poli 1.

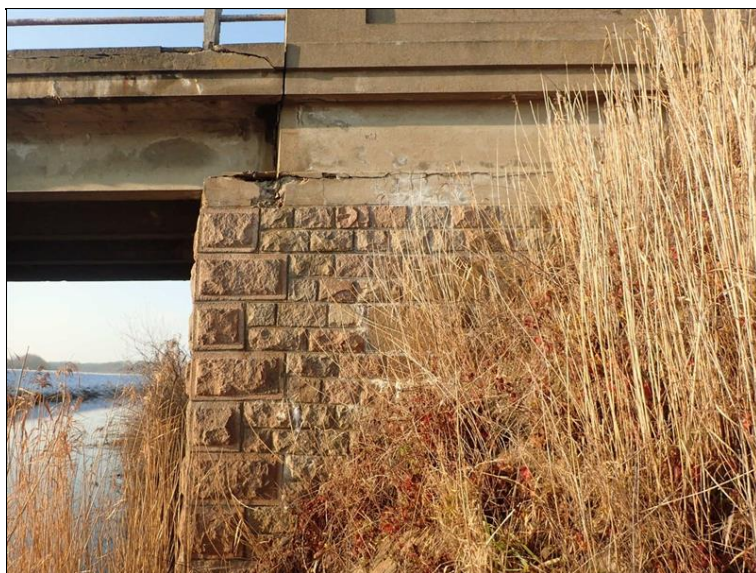
Následkem dlouhodobého zatékání v úseku dl. cca 3 m plošné odštěpy krycí vrstvy a koroze obnažené výztuže na podhledu P konzoly.

P bok + křídlo opěry O3.
