## Technická zpráva

**Název akce:** LP Dobranovského Sloup v Čechách - zabezpečení kaveren

**Vodní tok:** LBP Dobranovského potoka v ř. km 12,4

**Název akce:** Dobranovský Sloup v Čechách - zabezpečení kaveren, odstranění překážek

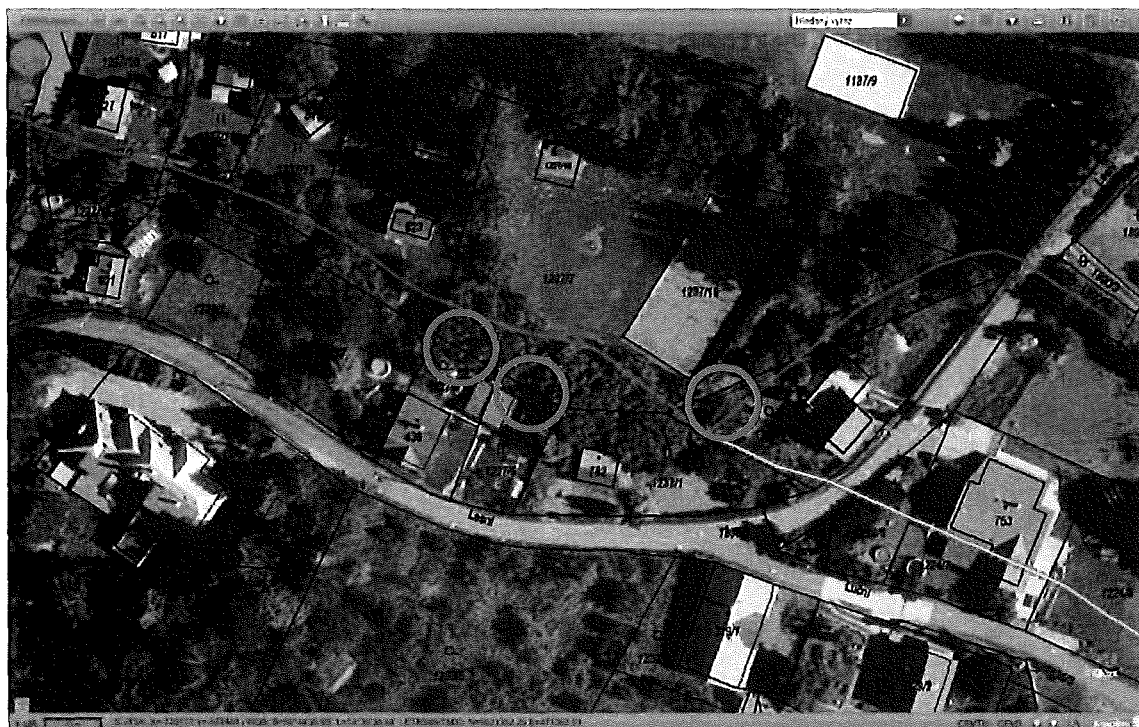
1. úsek ř. km 0,118-0,133 (u č. p. 219 ul. Lesní)
2. úsek ř. km 0,170-0,175 (u č. p. 225 ul. Lesní)

- erodovaný LB v délce 7 m a 14 m, výška břehu cca 1,3 m

- erodovaný LB v délce 5 m, výška břehu cca 1 m

- břeh bude na dvou místech zabezpečen rovnáninou z lomového kamene

- břeh bude zabezpečen rovnáninou z lomového kamene případně bude pouze vysvahován (místo je velmi těžko přístupné pro jakoukoliv techniku)

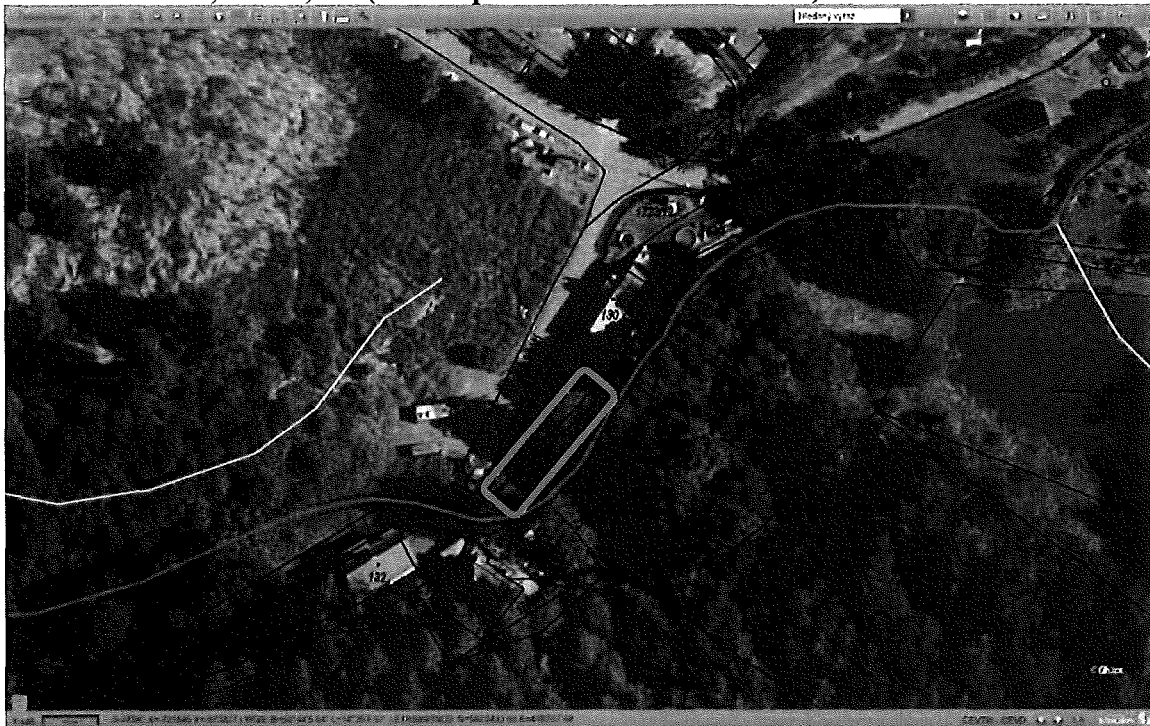
1. úsek ř. km 11,815-11,823 (mezi č. p. 130 a 132 ul. Pod Stráží)

- částečně sesunutý břeh v délce cca 8 m, výška cca 2 m až k opěře mostovky

- břeh bude zabezpečen rovnaninou z lomového kamene

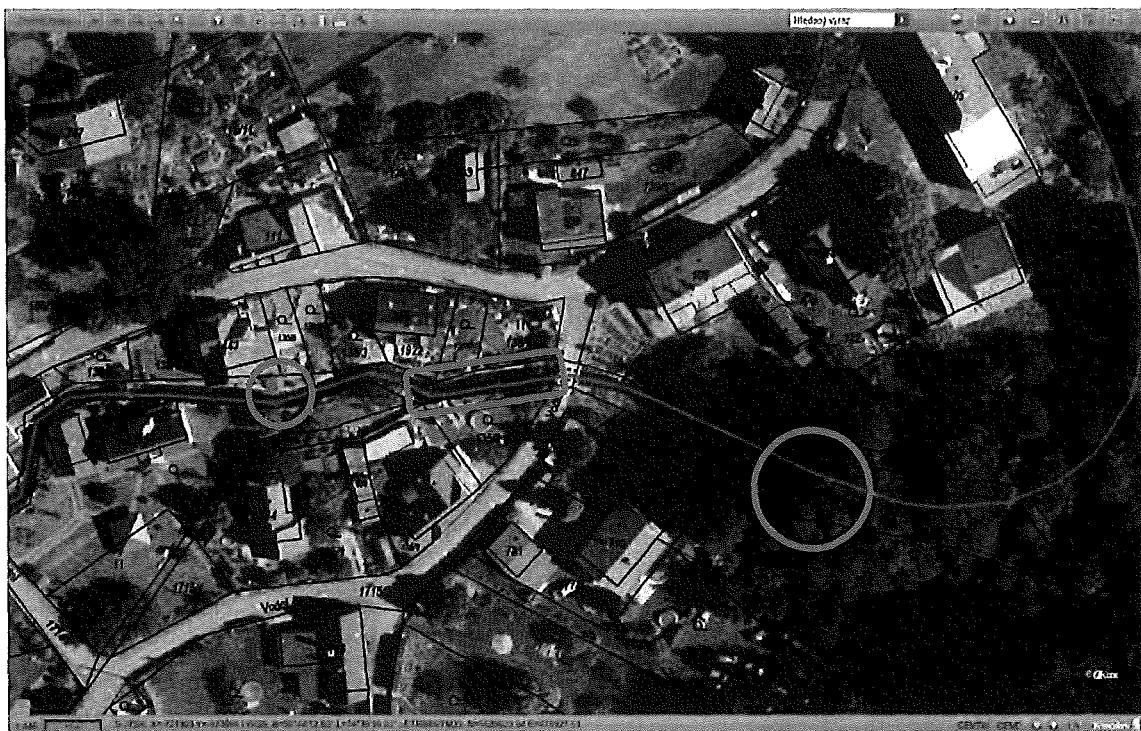
2. úsek ř. km 12,130-12,185 (mezi č. p. 216 a 110, ul. Ke Hradu)

- v ř. km 12,130 vypadlé cca 3 ks kamene pod vyústěním PVC trouby

- v ř. km 12,158-12,185 původní šterkové dno odneseno v délce cca 27 m, niveleta snížena o cca 0,4 m, odhaleno vodovodní potrubí, kamenné patky a dřevěný stupeň, šířka dna cca 2,5 m, pod stupněm cca 4 m

- přes koryto padlé dva stromy DN 800

- vypadlé kameny budou doplněny na sucho

- dno bude zabezpečeno záhozem z lomového kamene vč. prostoru pod stupněm

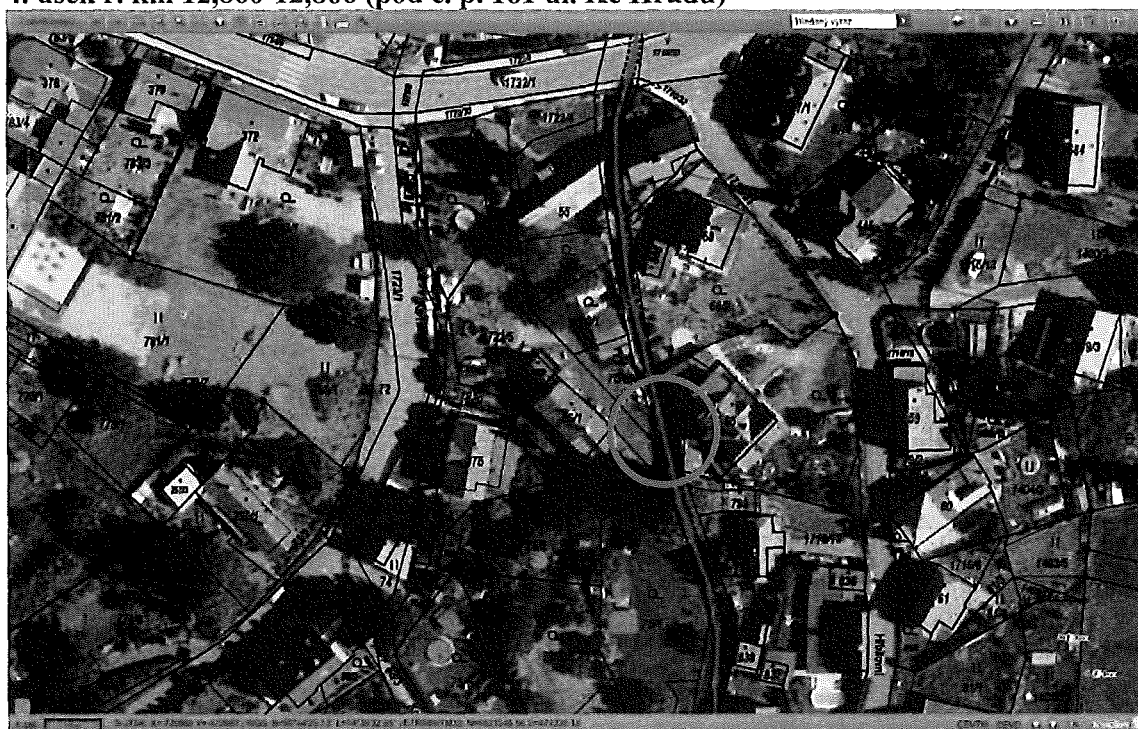
4. úsek ř. km 12,860-12,866 (pod č. p. 161 ul. Ke Hradu)

- zřícená zeď v délce 6 m vč. části schodů

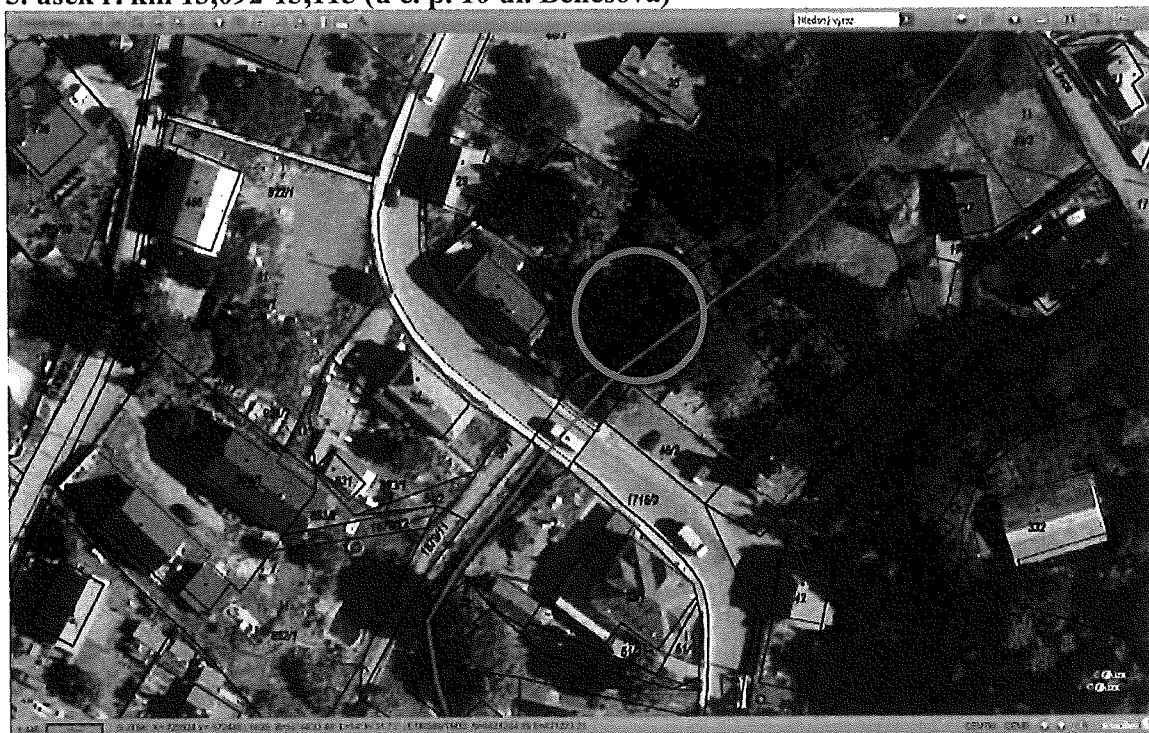
5. úsek ř. km 13,092-13,115 (u č. p. 10 ul. Benešova)

- částečně sesutý PB v délce cca 13 m v minulosti zajištěný plechy, výška břehu cca 2 m
