ZÁPIS VÝROBNÍHO VÝBROU

stavby „III/10169 Škvorec, rekonstrukce mostu evid. č. 10169-1“

SO.240 – mostní objekt

Návodní klenba – zesílení základů a úprava koryta

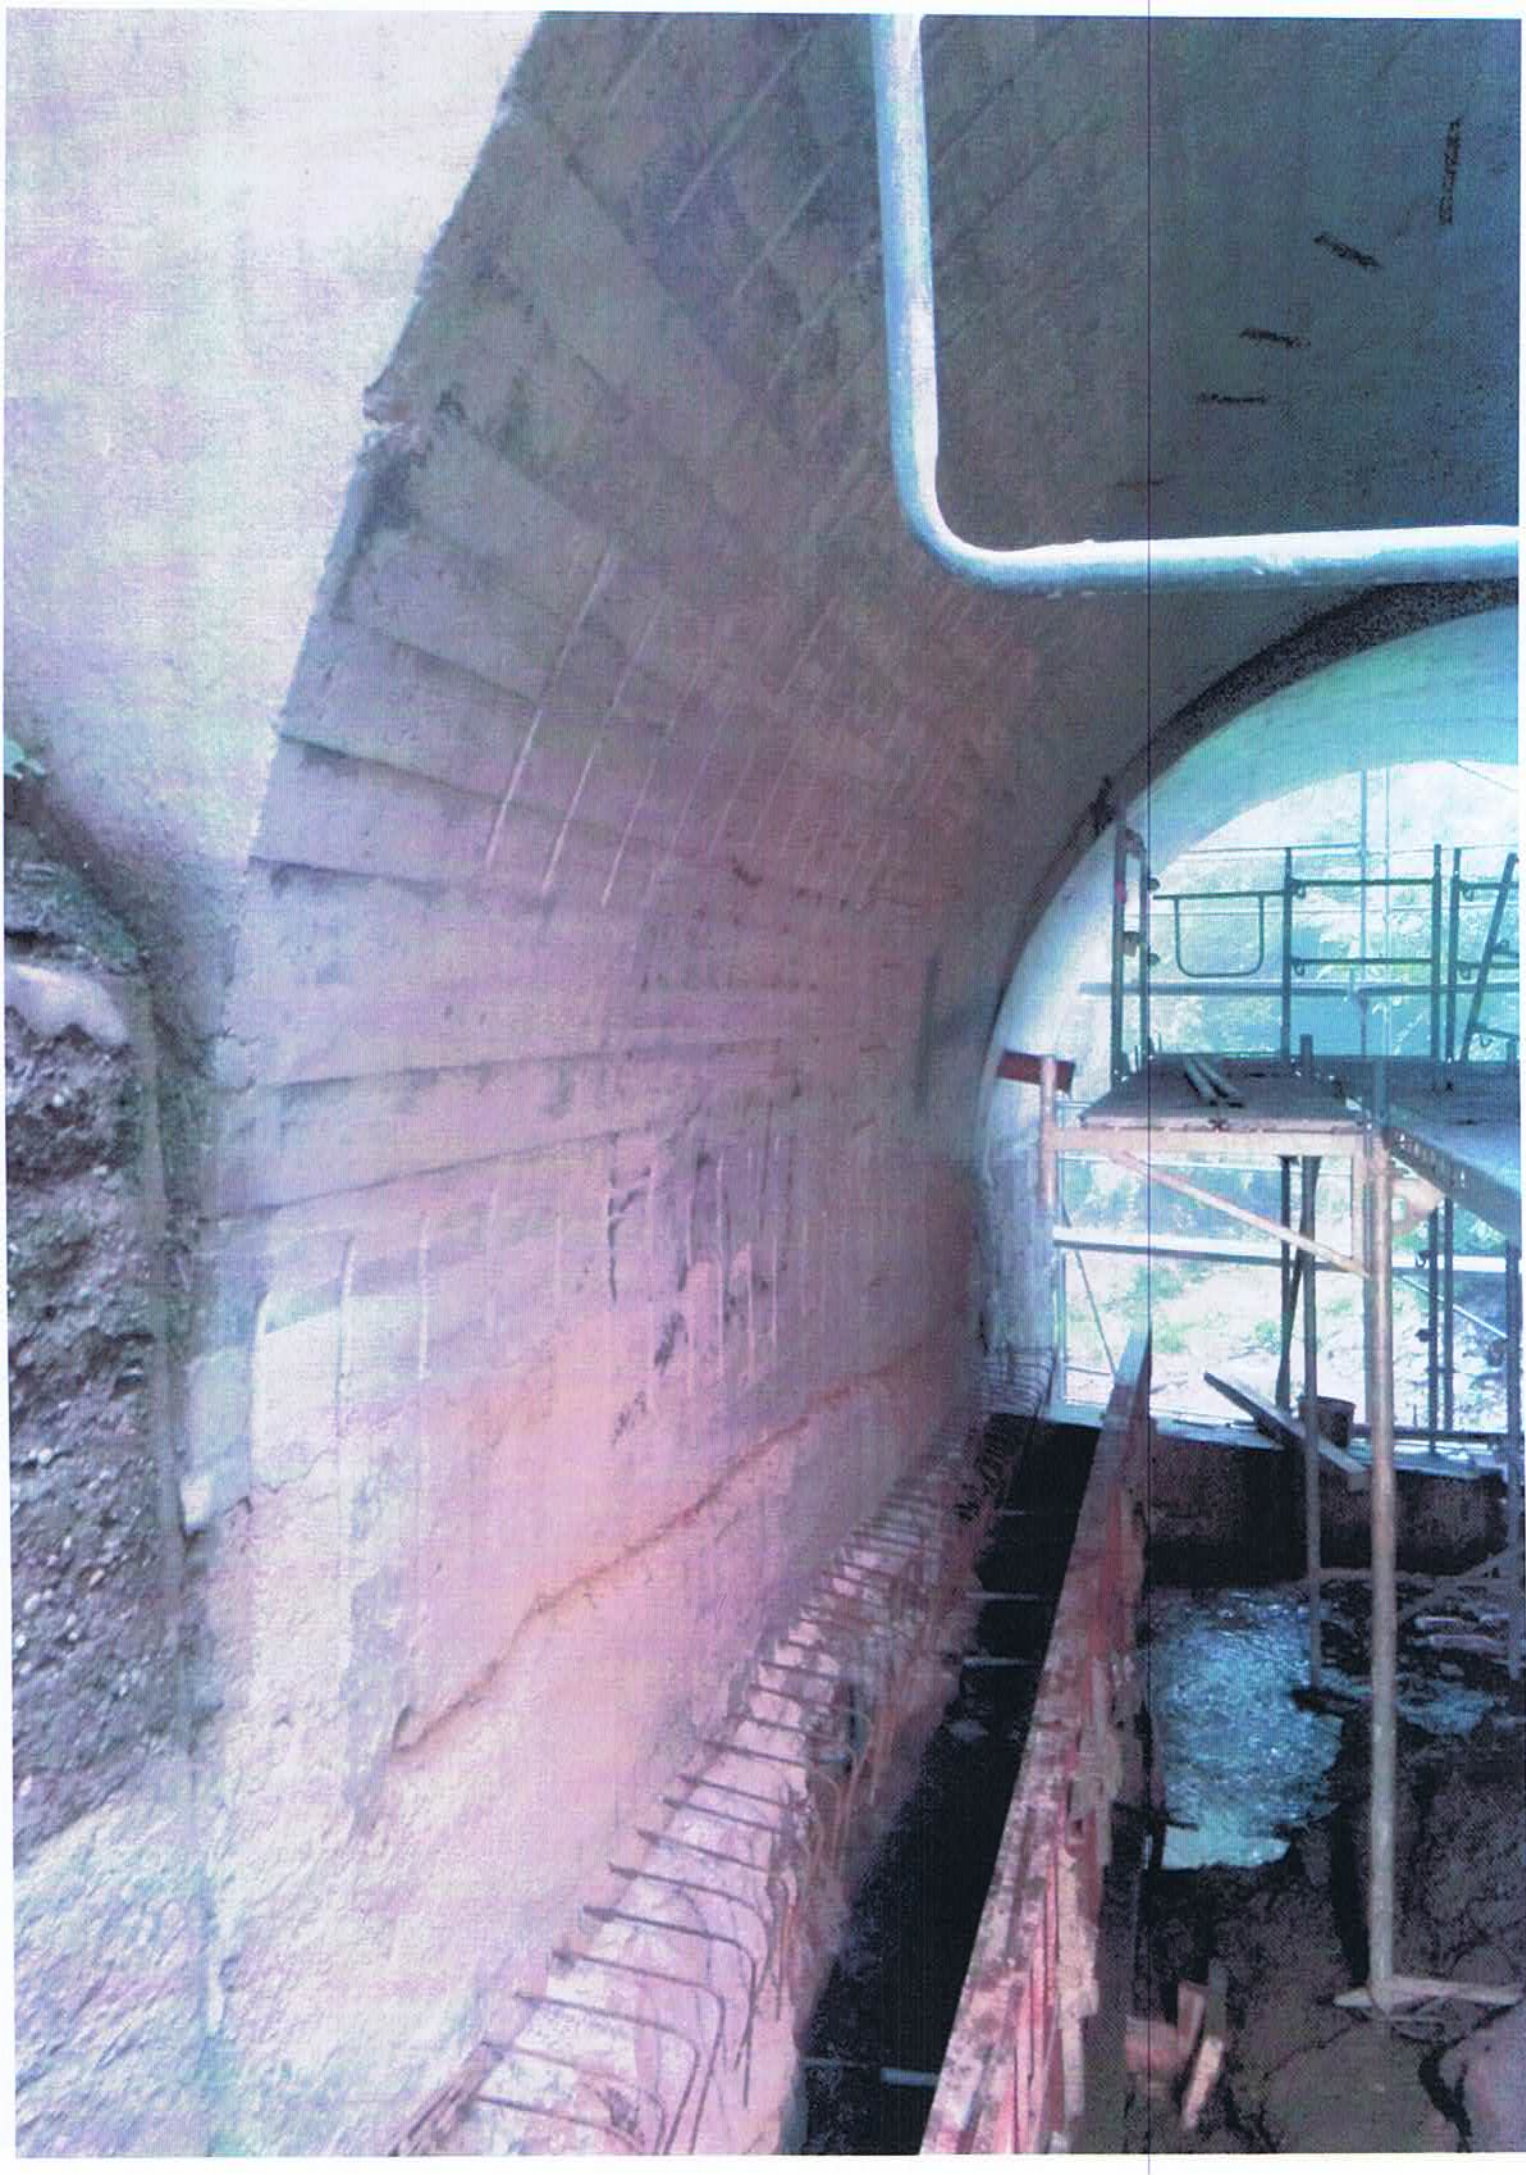
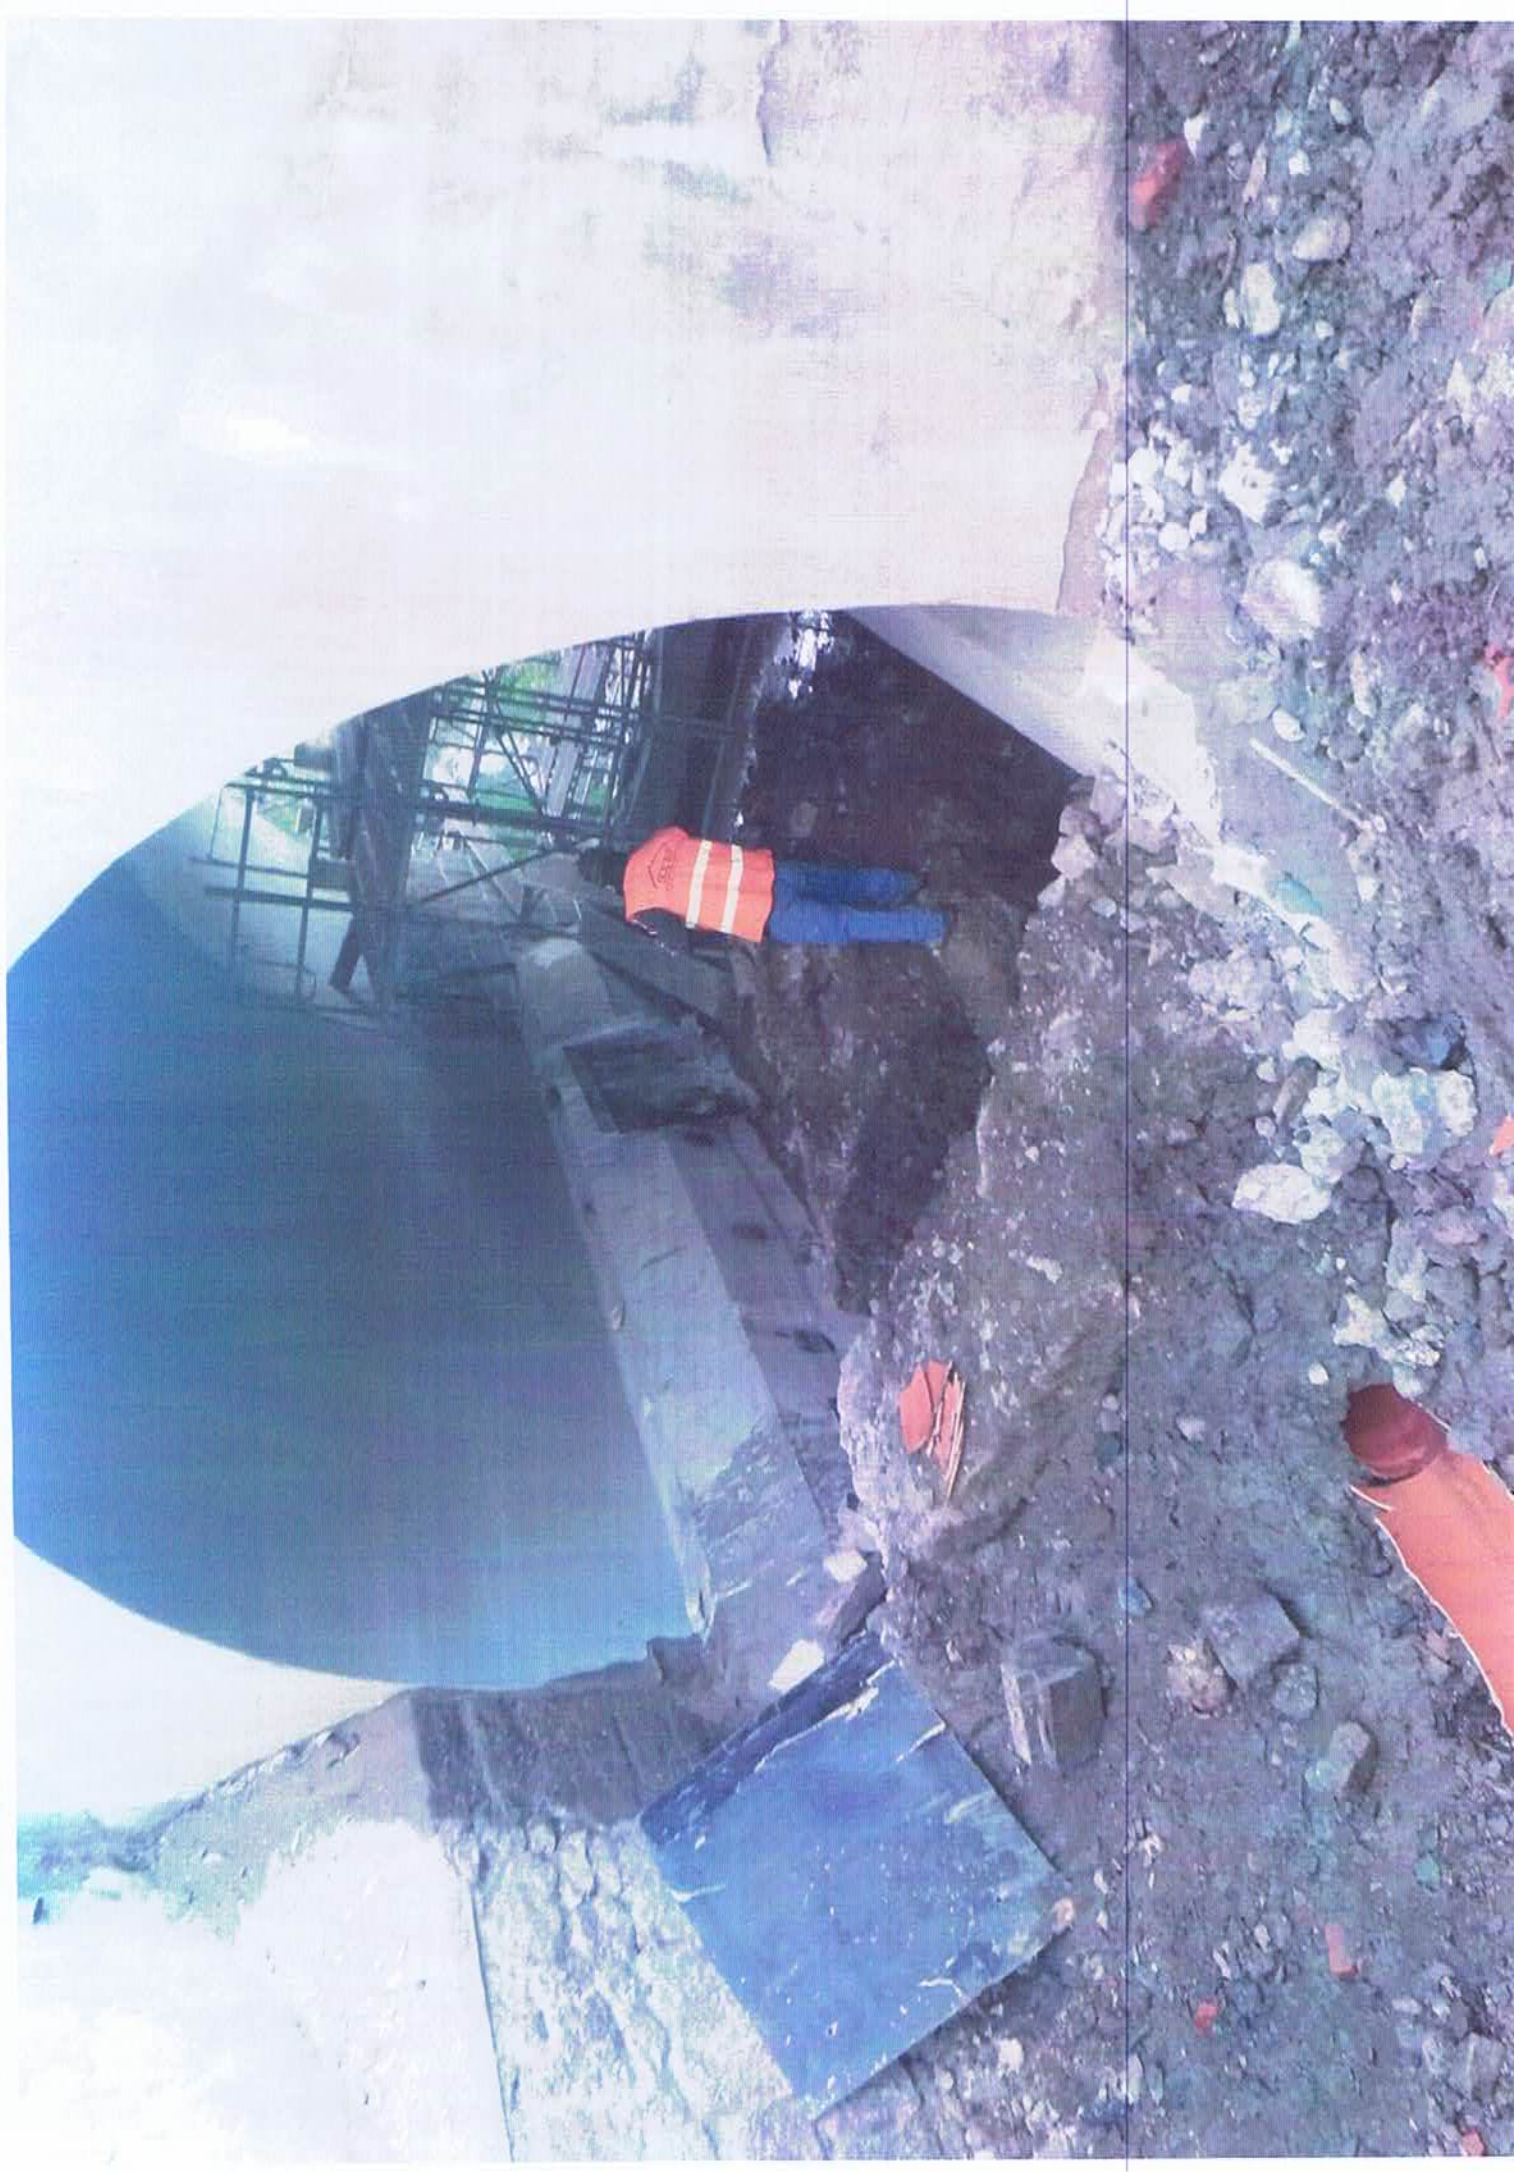
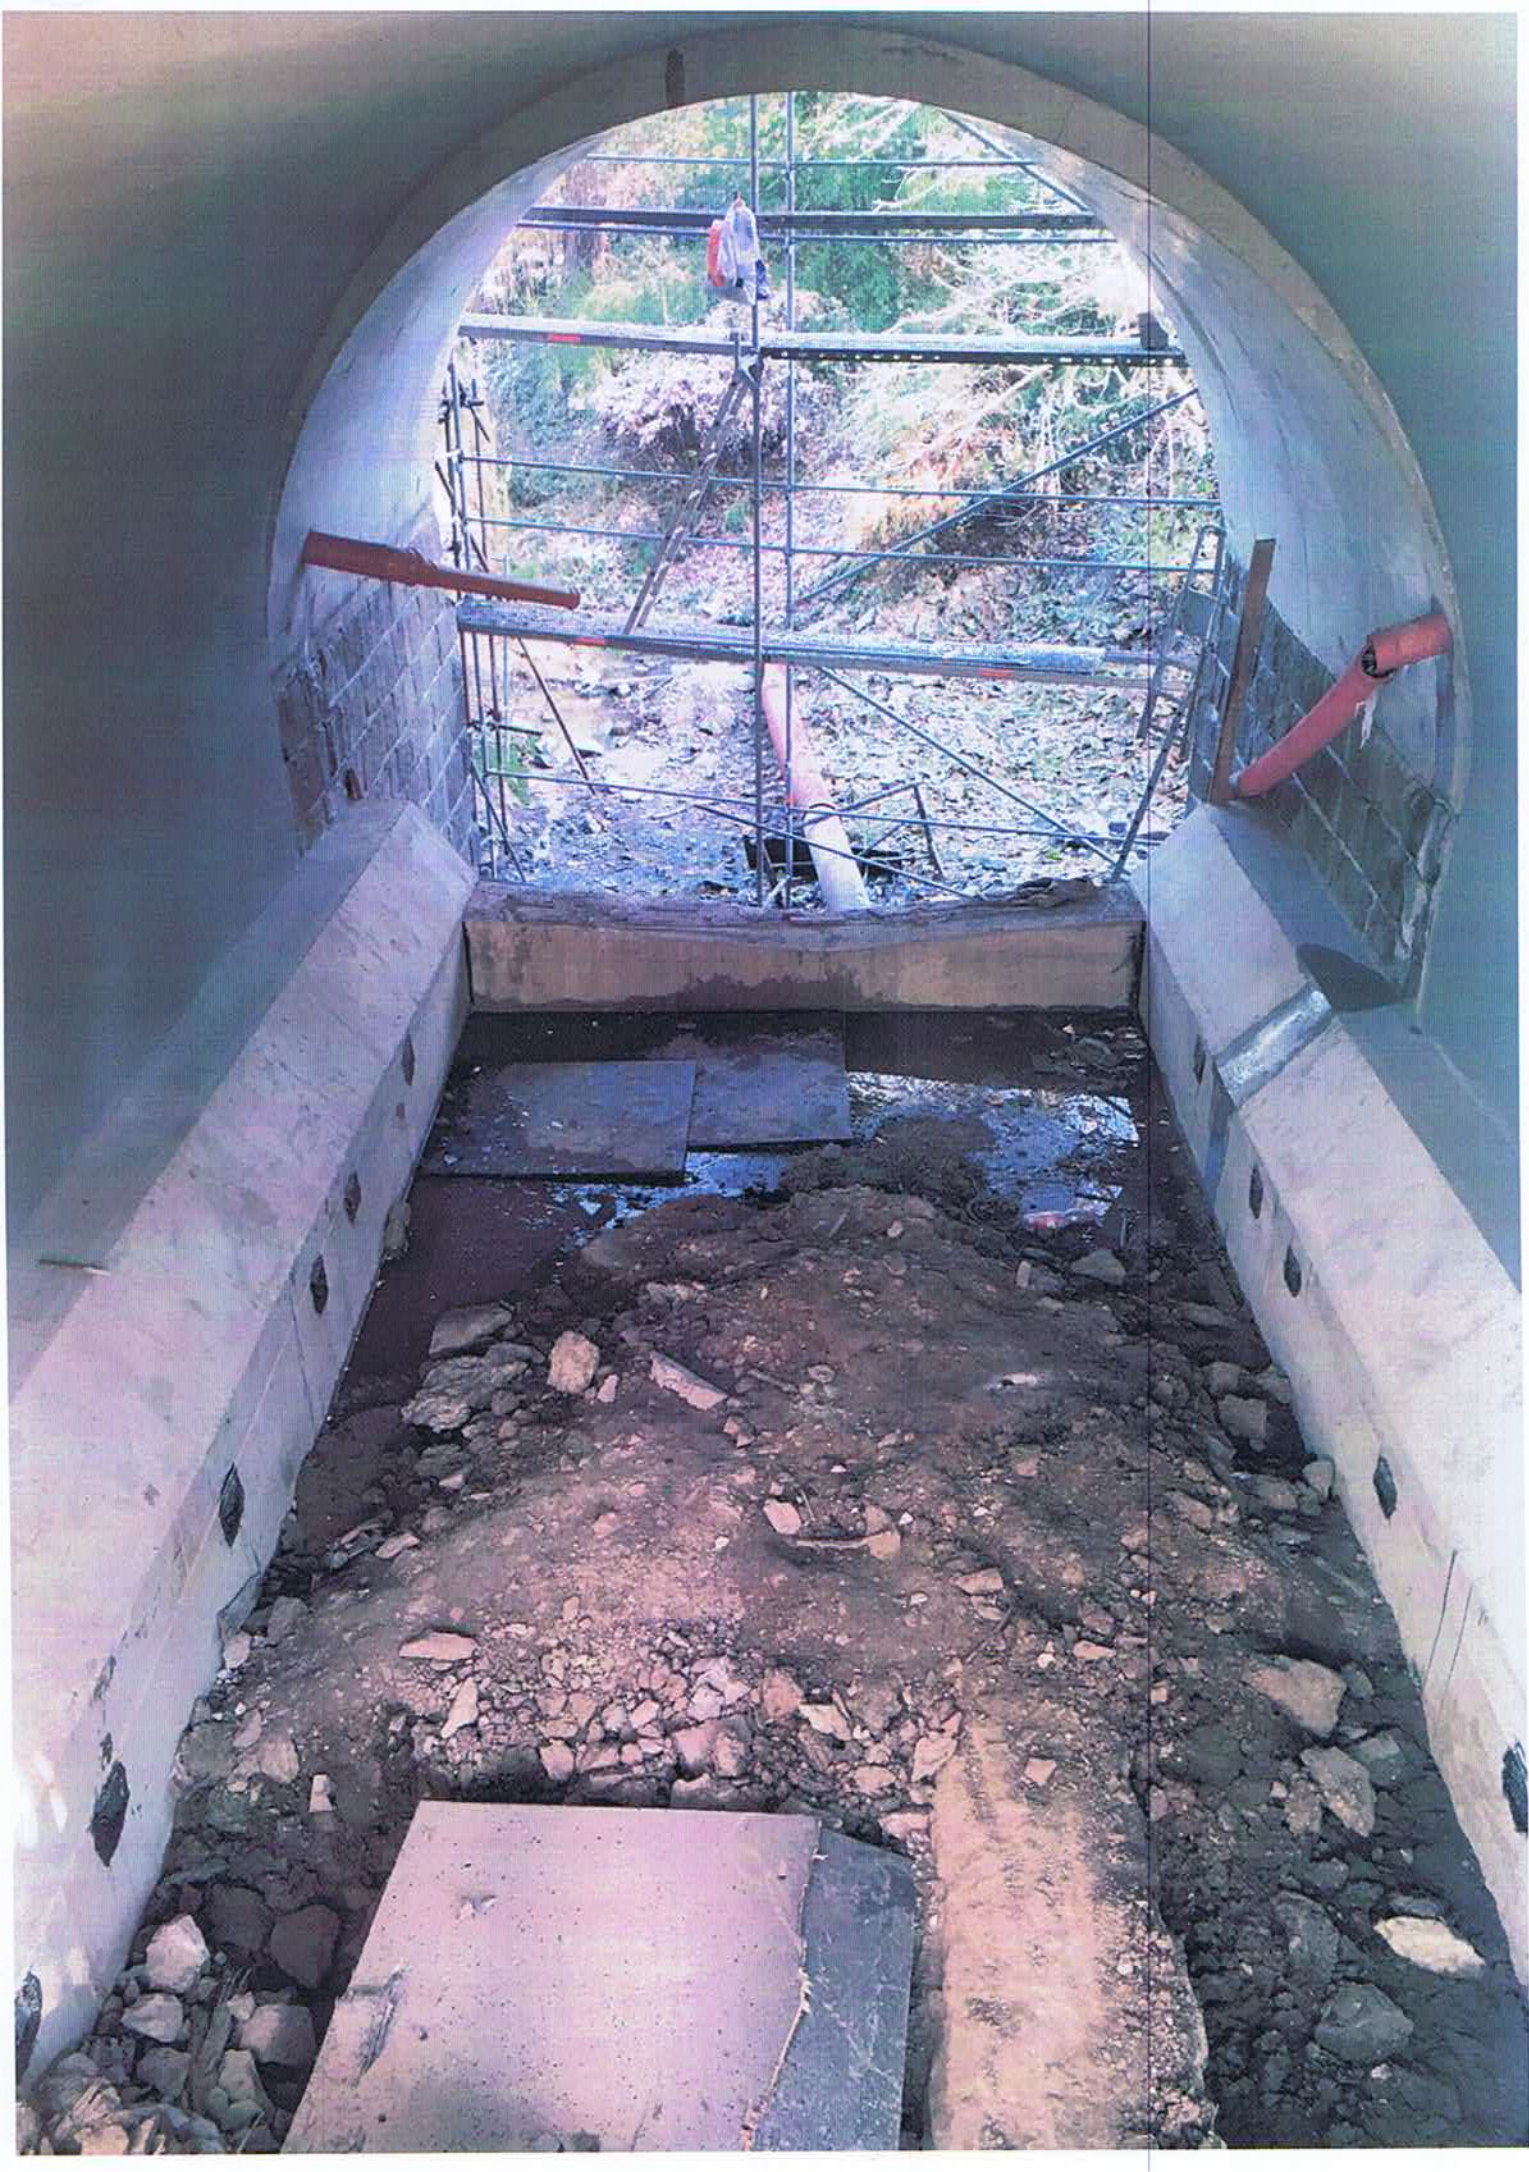
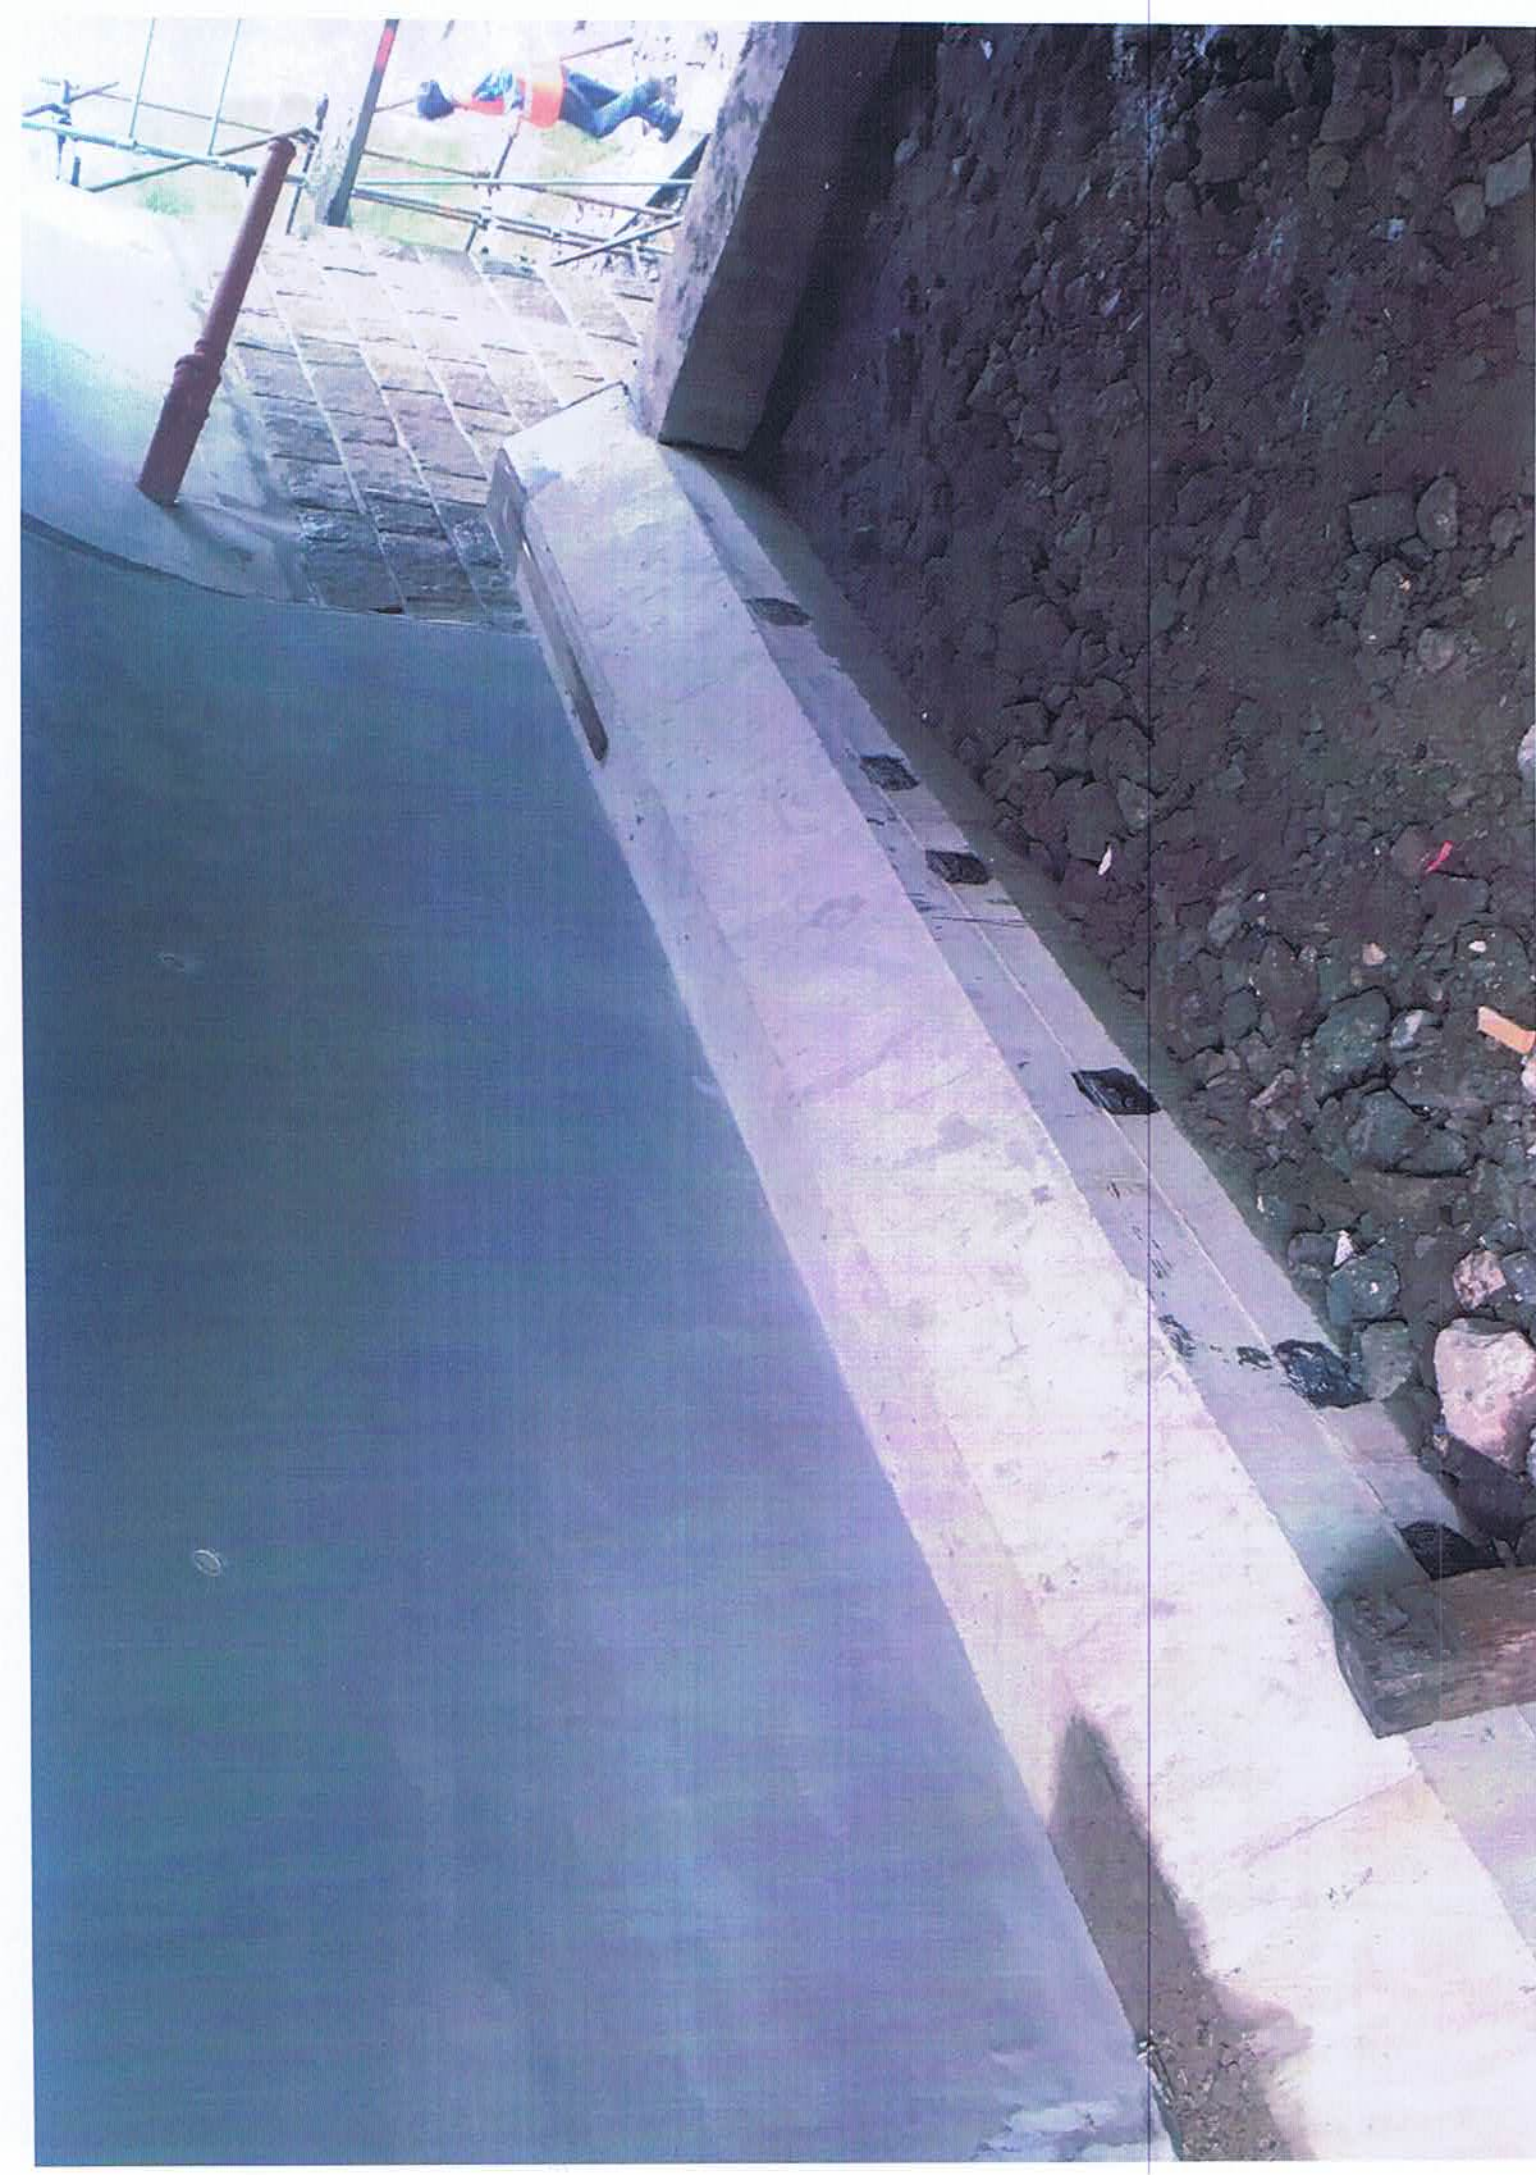
Během provádění zemních prací v korytě potoka pod návodní klenbou bylo zjištěno, že pod opěry návodní klenby nejsou předpokládané betonové základy, ale pouze kamenná rovnanina spojena vápenocementovou maltou.

Na základě výše uvedené skutečností byl svolán výrobní výbor za účasti zhotovitele, TDI a projektanta, kde bylo konstatováno, že musí dojít k dodatečnému zesílení základů a části opěr včetně částečné sanace dna koryta.
