RESTAURÁTORSKÁ DOKUMENTACE

Restaurátorský průzkum, záměr a dokumentace statika

**tří kamenných soch na hlavním průčelí
budovy Státní opery v Praze**

Září 2017

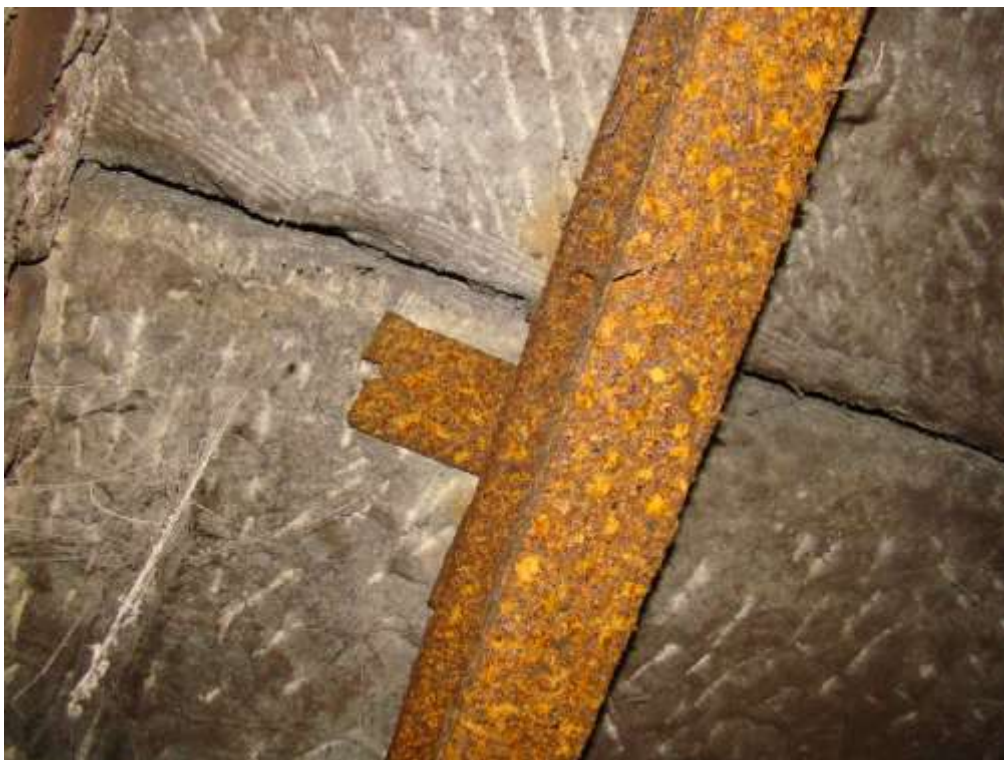
Svislá spára mezi kameny základu sousoší (Dionýsa)

Doklínování ocelovými vložkami vodorovné styčné spáry mezi kamenem a ocelovým nosníkem zděného základového objektu.

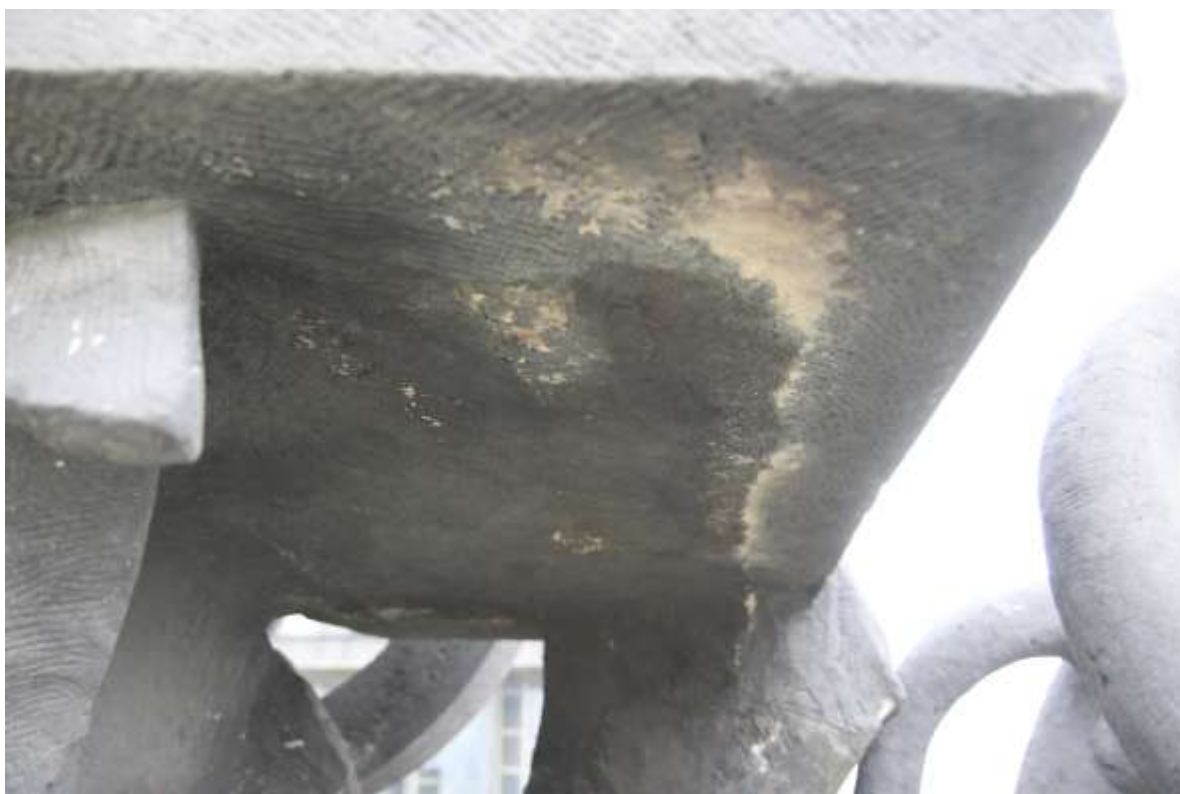
Postava Thálie – detail degradace kamene a tmavé krusty ve stínových místech

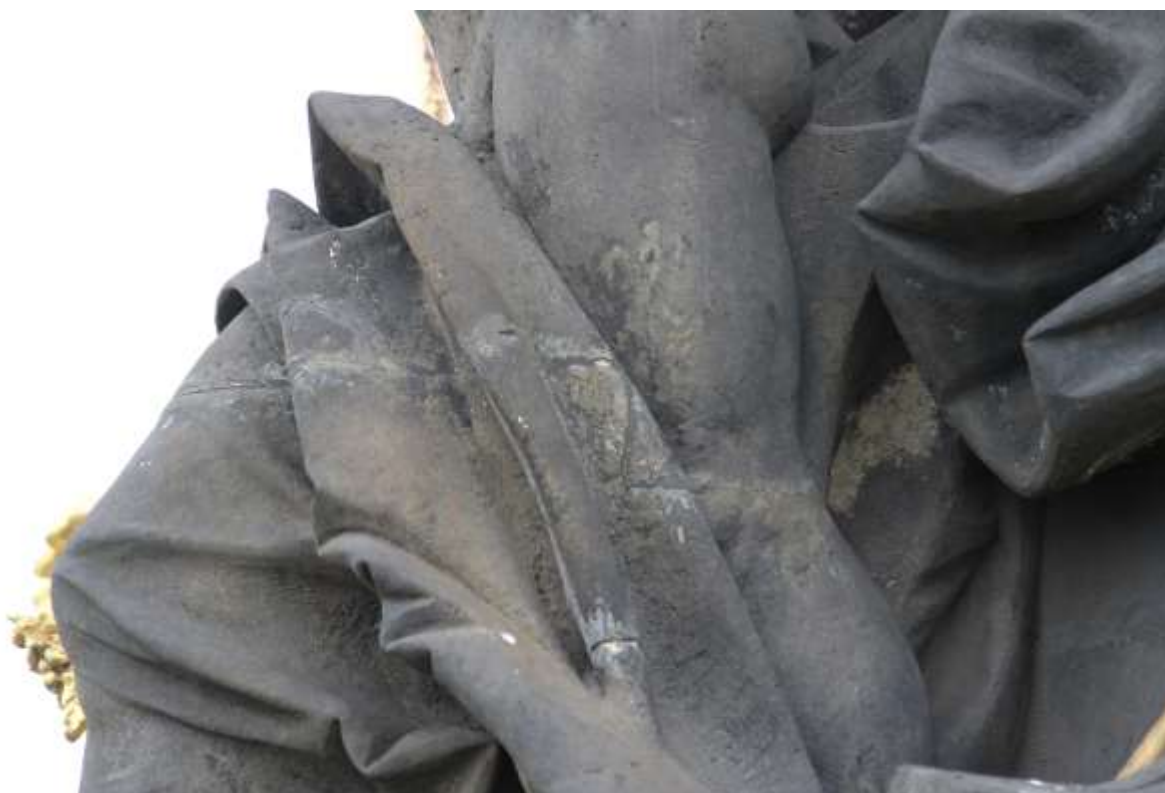
Postava Dionýsa – detaily povrchu zasaženého krustou

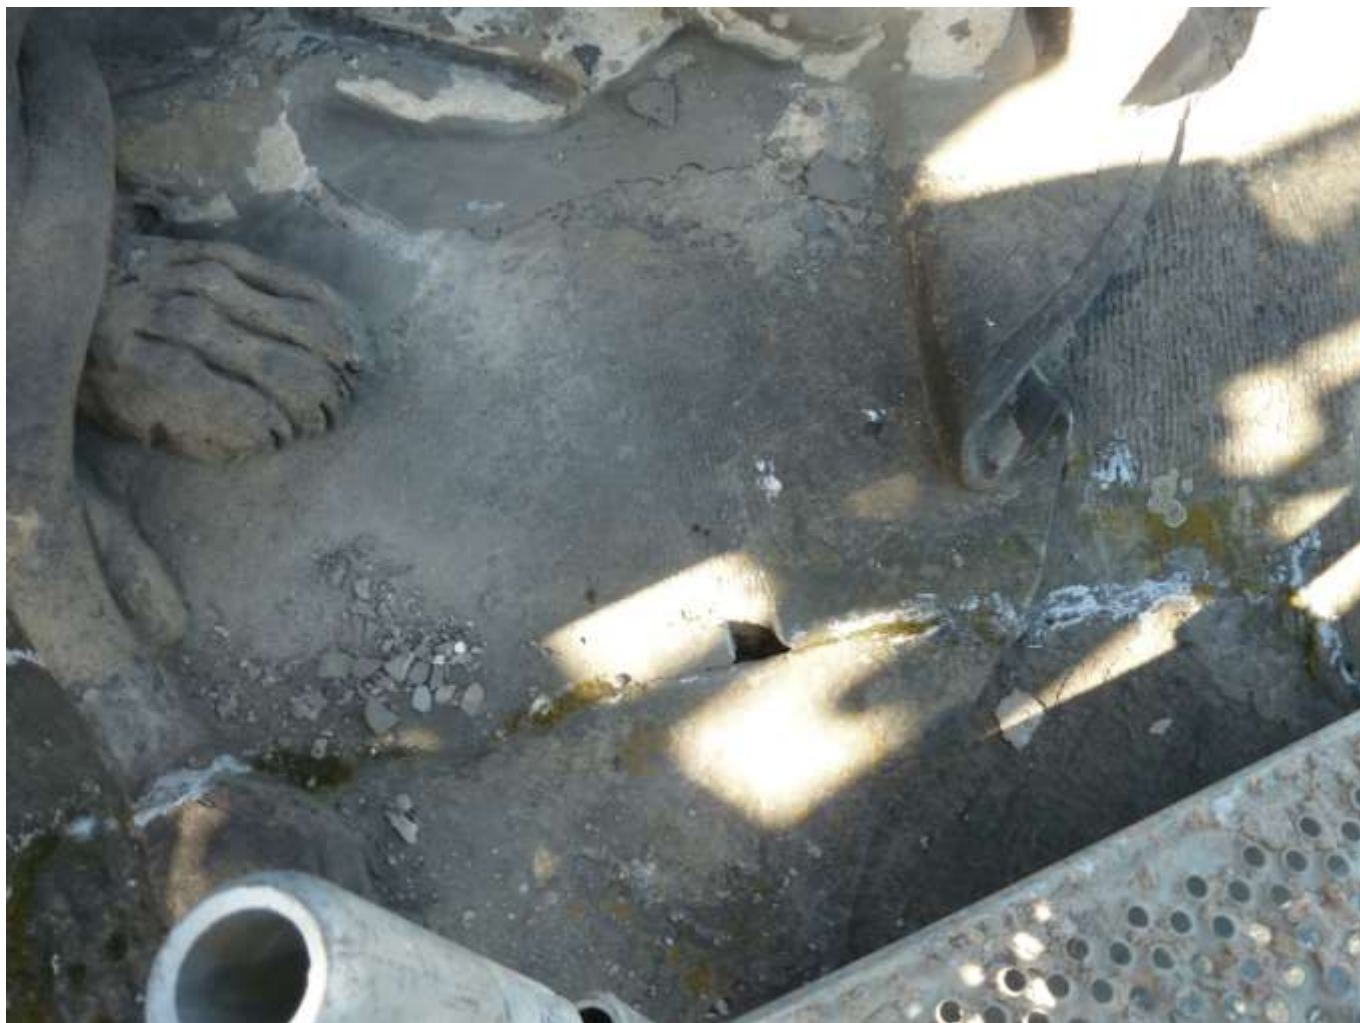
Sousoší Alegorie Dionýsa.
Podstavec sousoší – pod sochou Iva. Sonda ve spárové výplni. Absence spárové výplně v hloubce spáry.

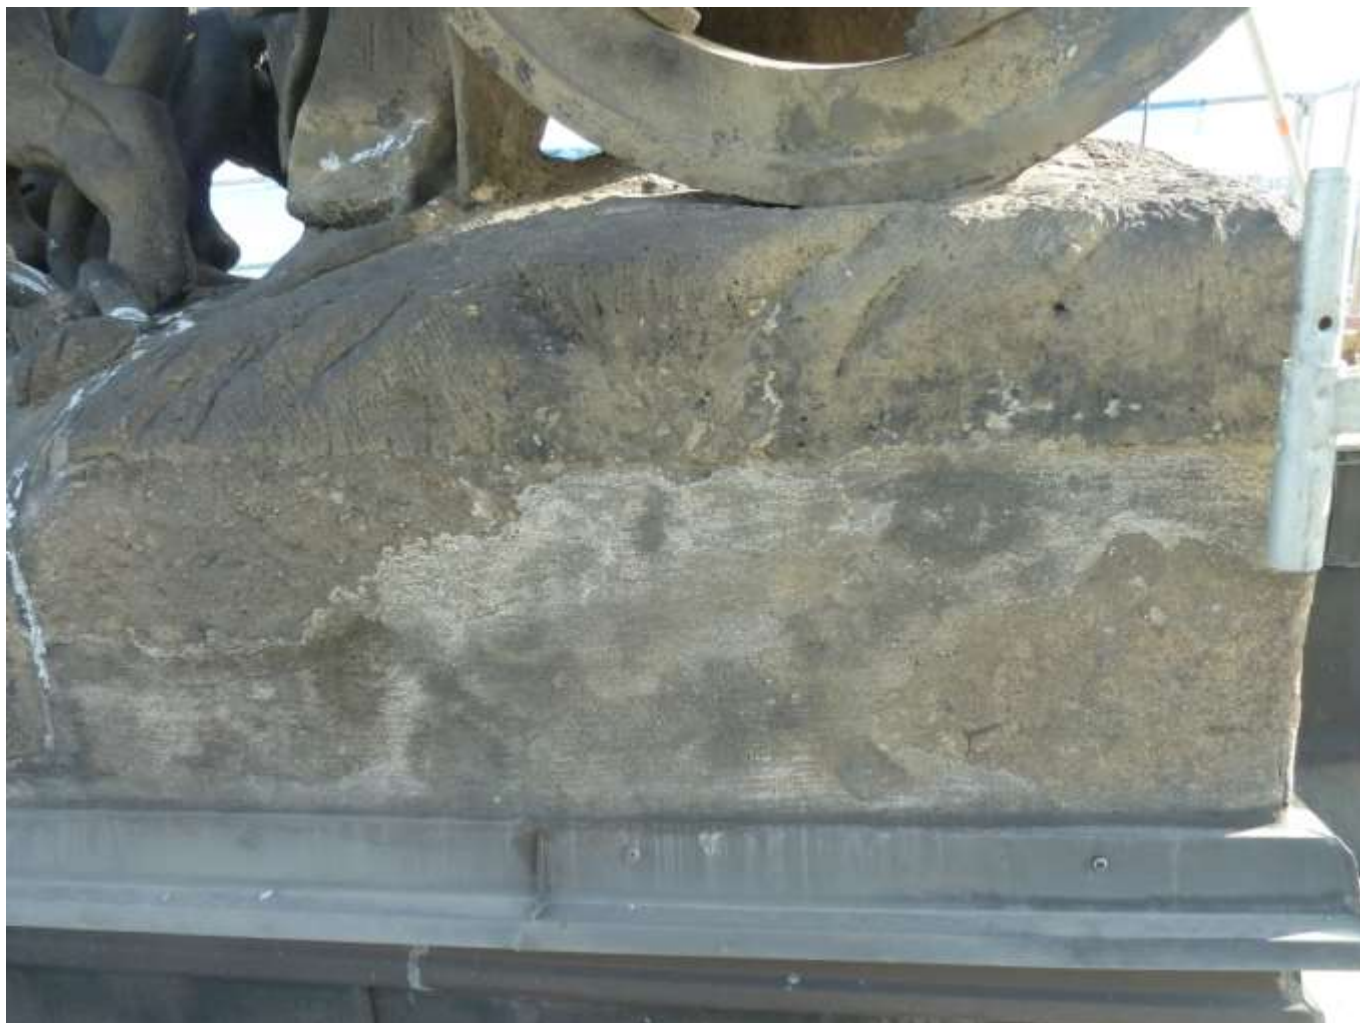
Sousoší Alegorie Dionýsa.
Podstavec sousoší – pravý bok. Vyzděná a přeštukovaná část podstavce.

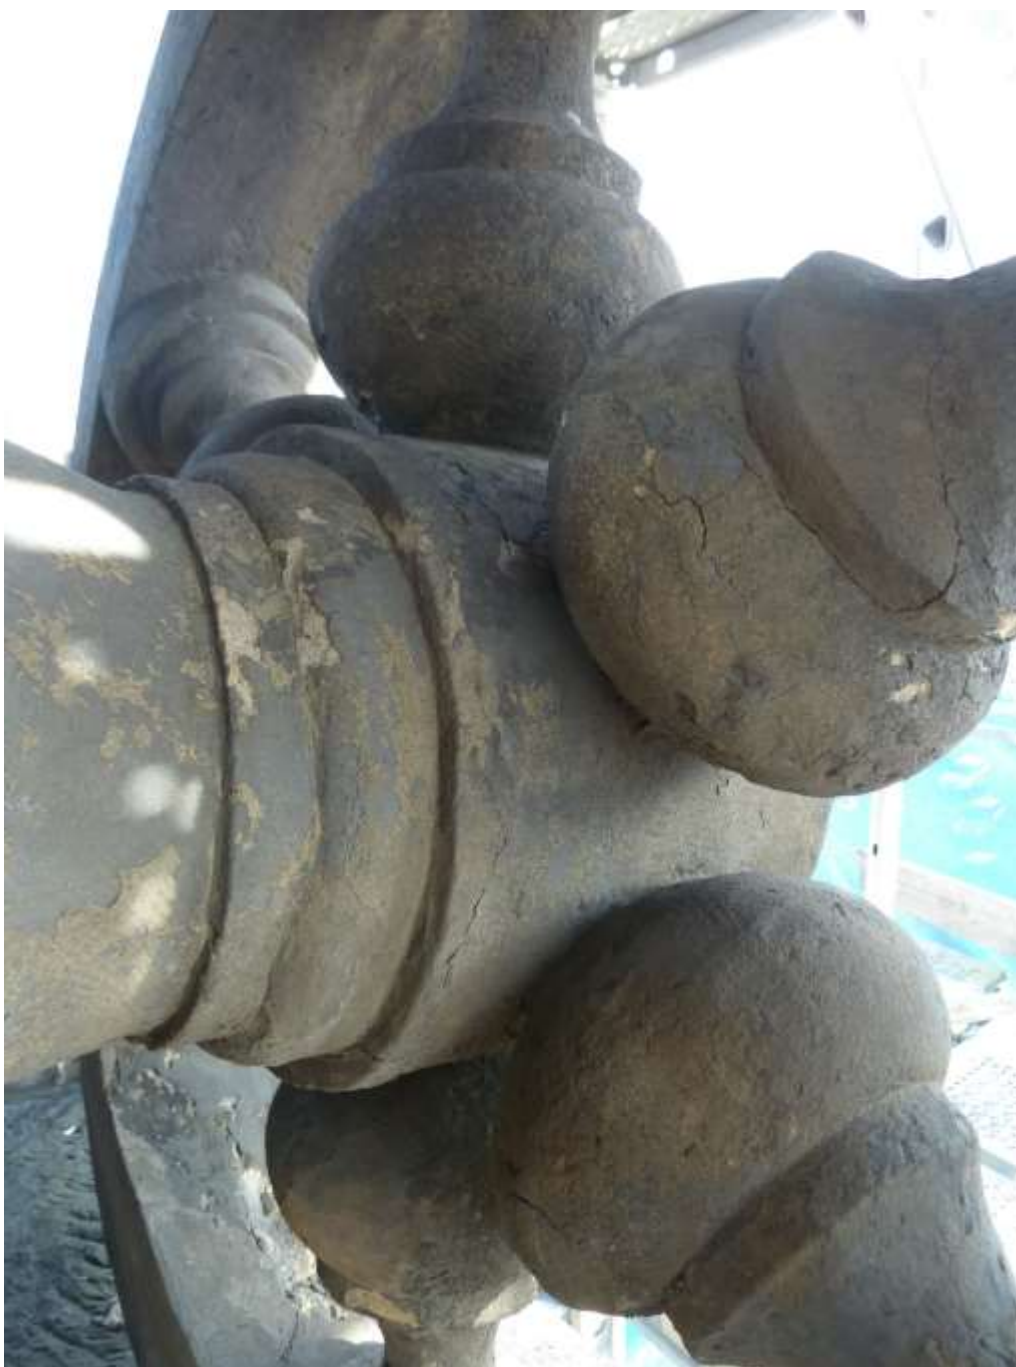
Sousoší Alegorie Dionýsa.
Pravé kolo vozu – zadní část loukotě. Uvolněné cementové tmely.

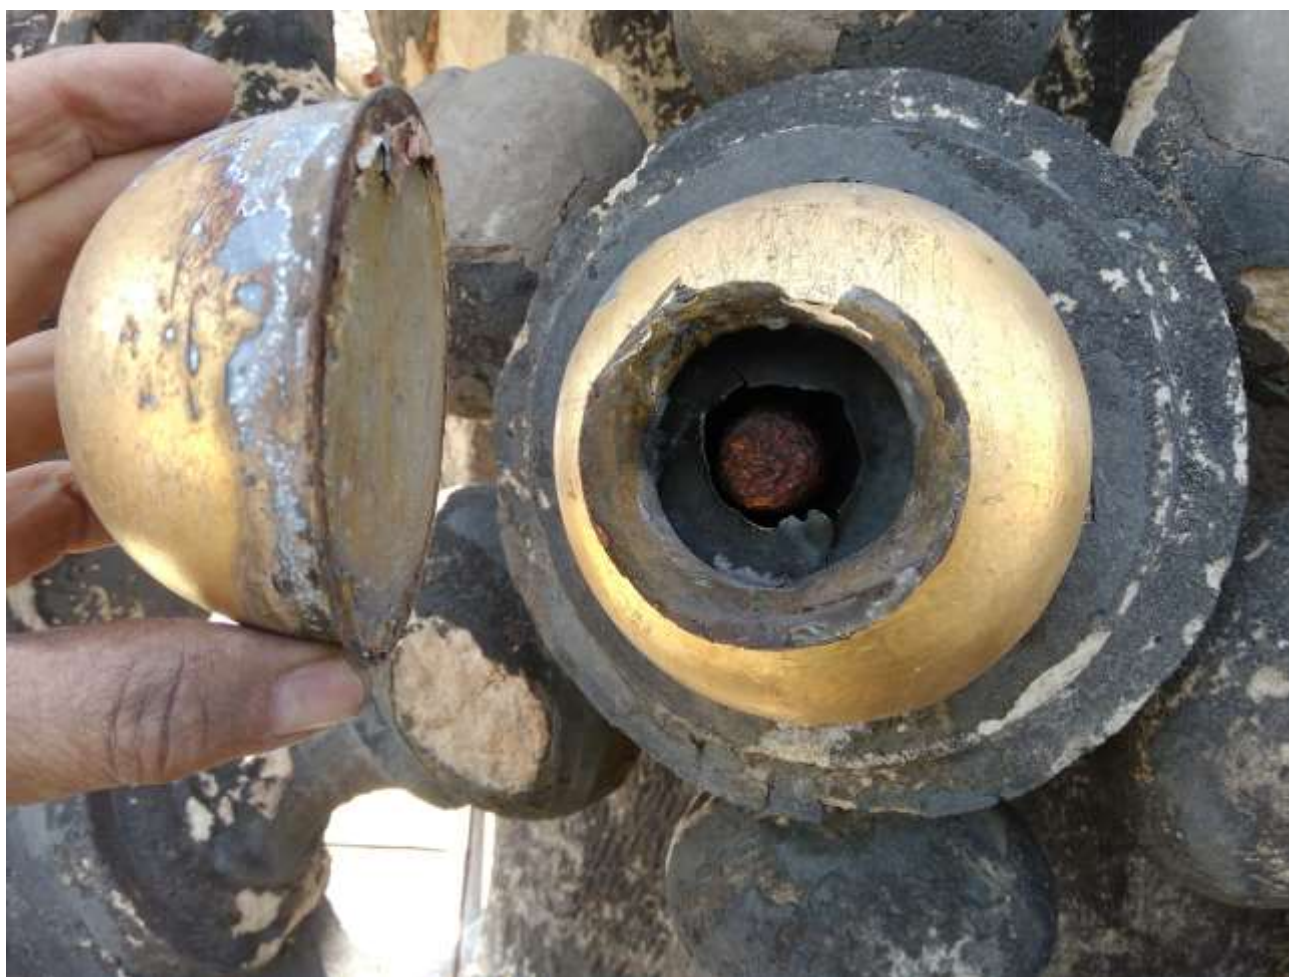
Korodující hlava čepu kola

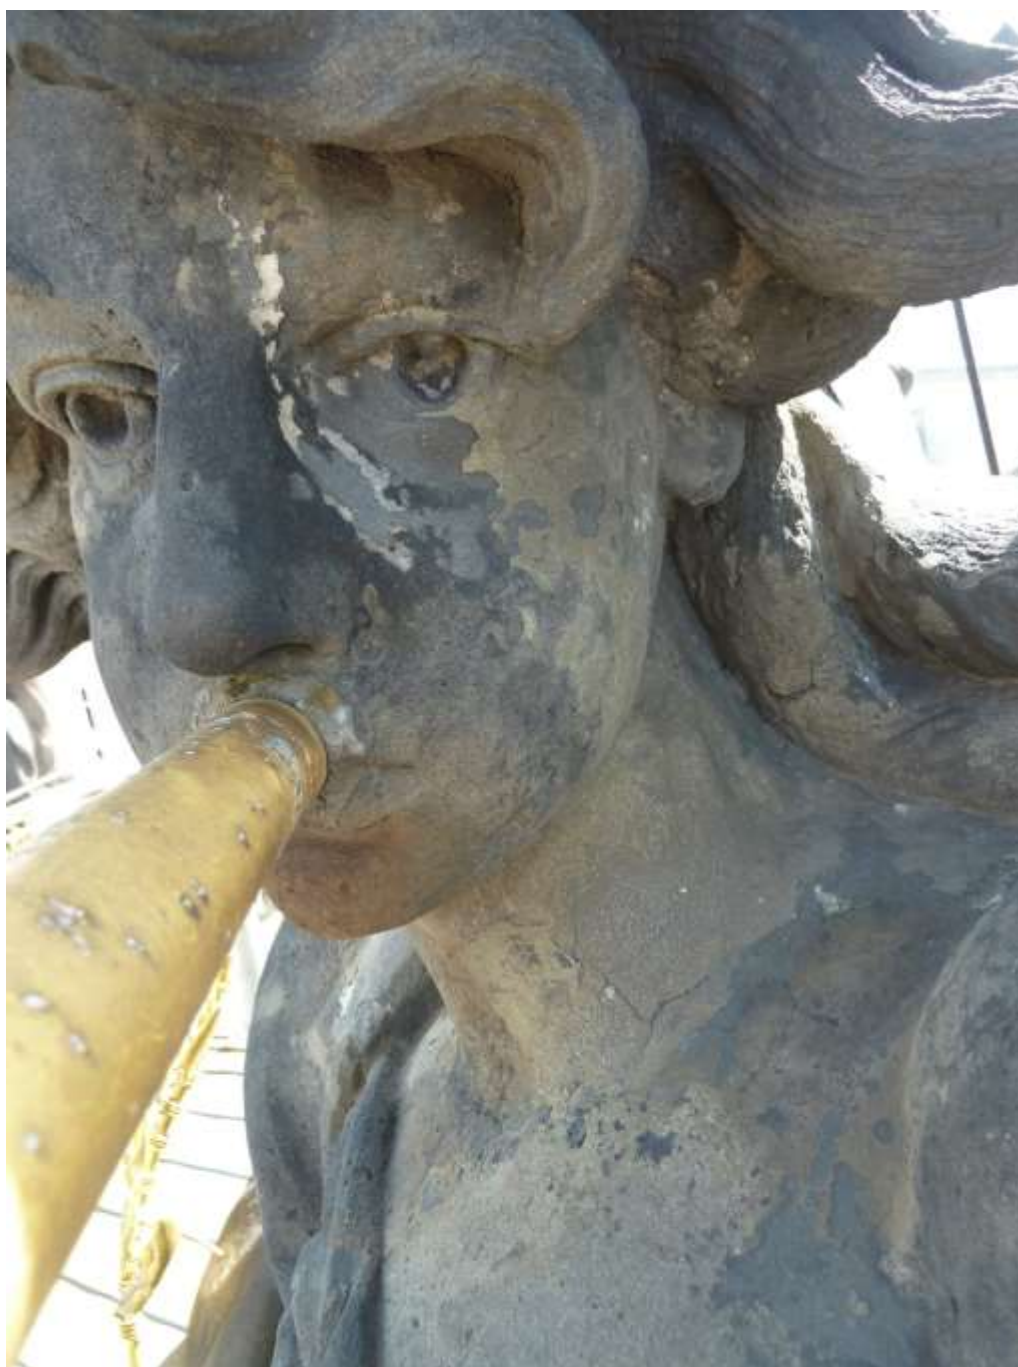
Socha múzy.
Cementové tmely v obličejí sochy. Nevhodné napojení zlacené trubky.

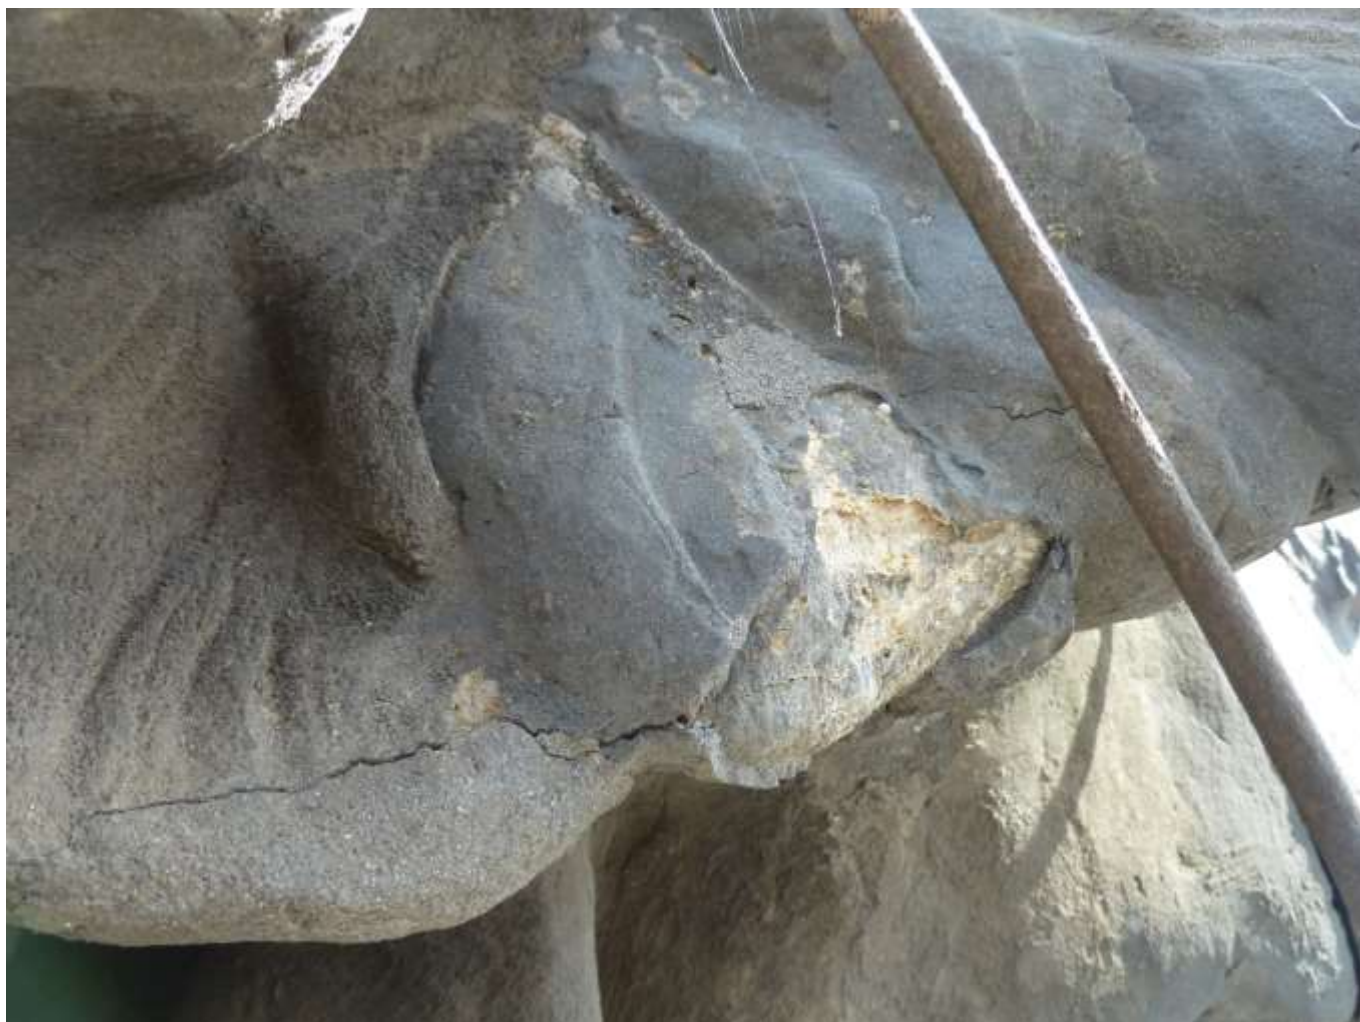
Socha múzy.
Levé křídlo sochy – detail spodní kamenné části. Uvolněné a rozpraskané cementové tmely.

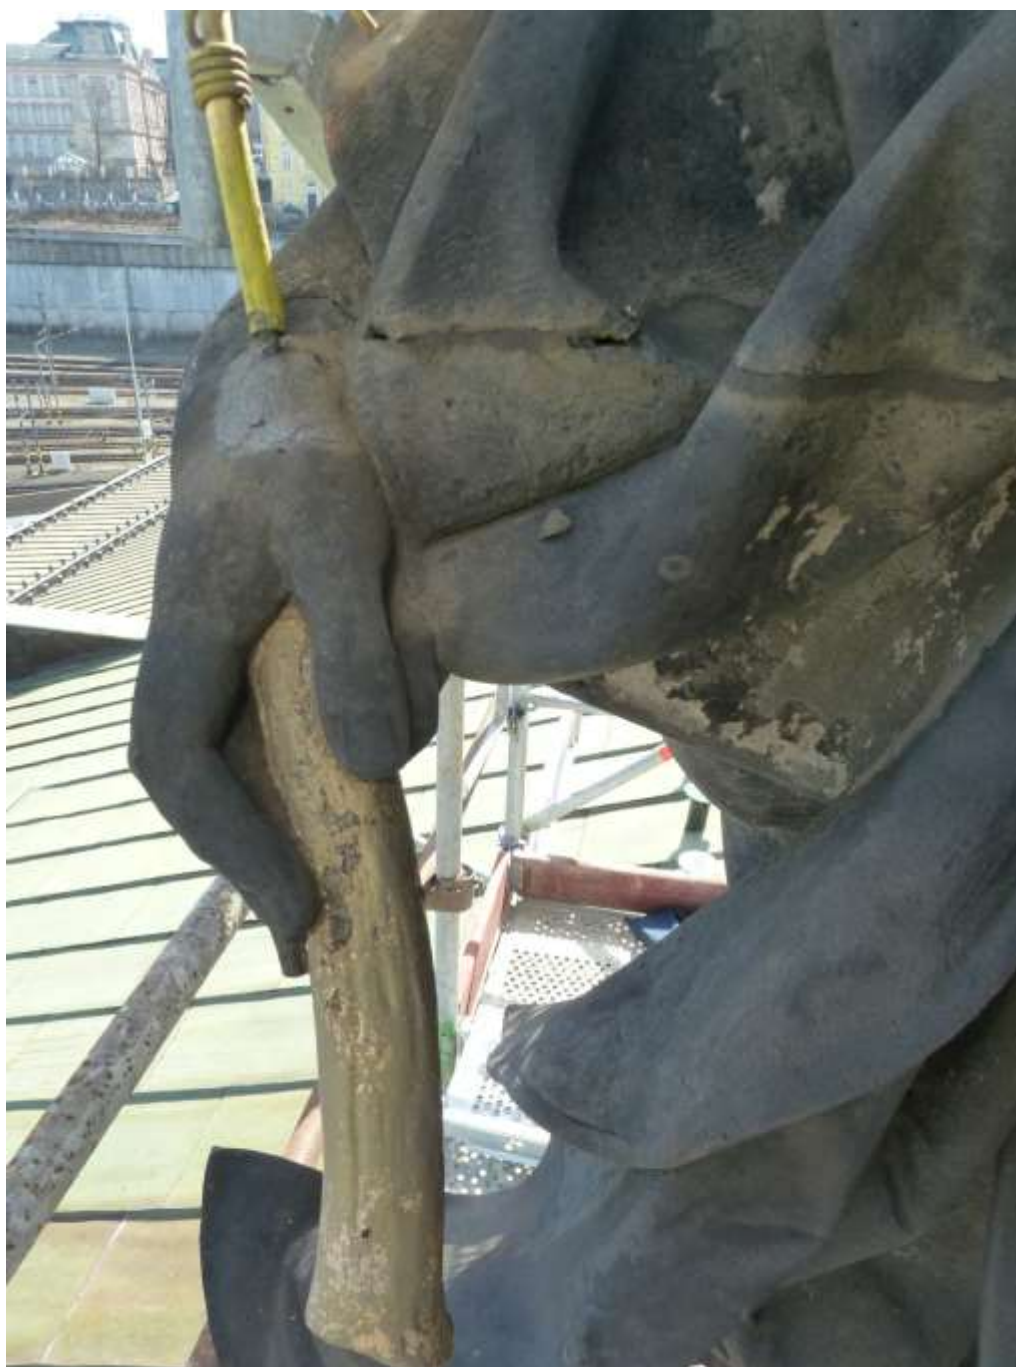
Socha múzy.
Podélná prasklina v cementové spárové výplni sochy.

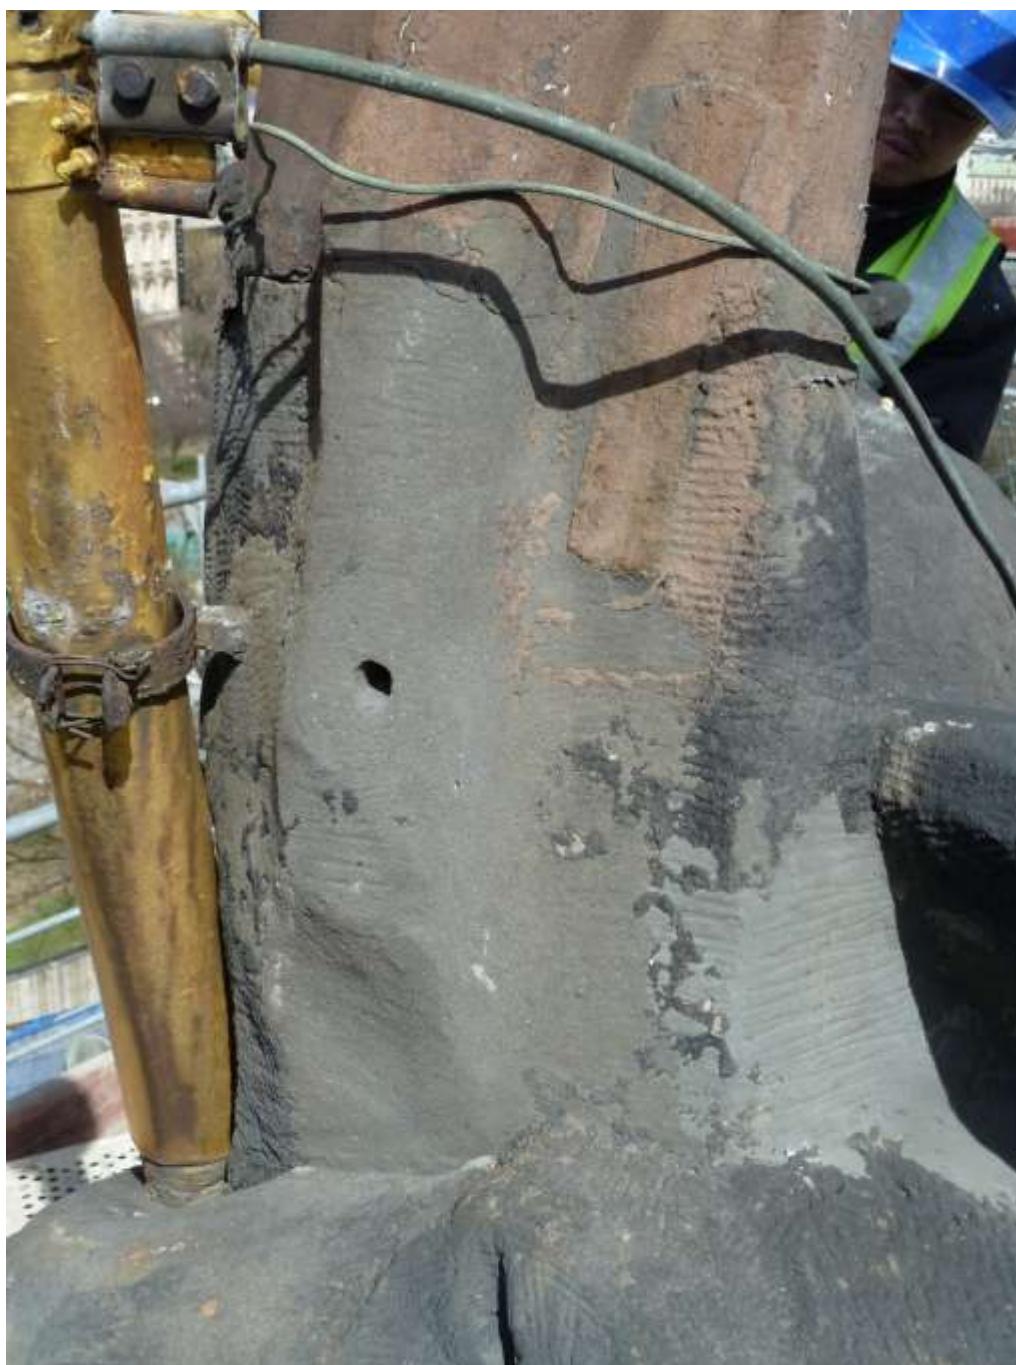
Sousoší Allegorie Thálie.
Detail napojení části drapérie ze zinkového plechu. Značný úbytek kamene doplněn silnou vrstvou cementových tmelů.

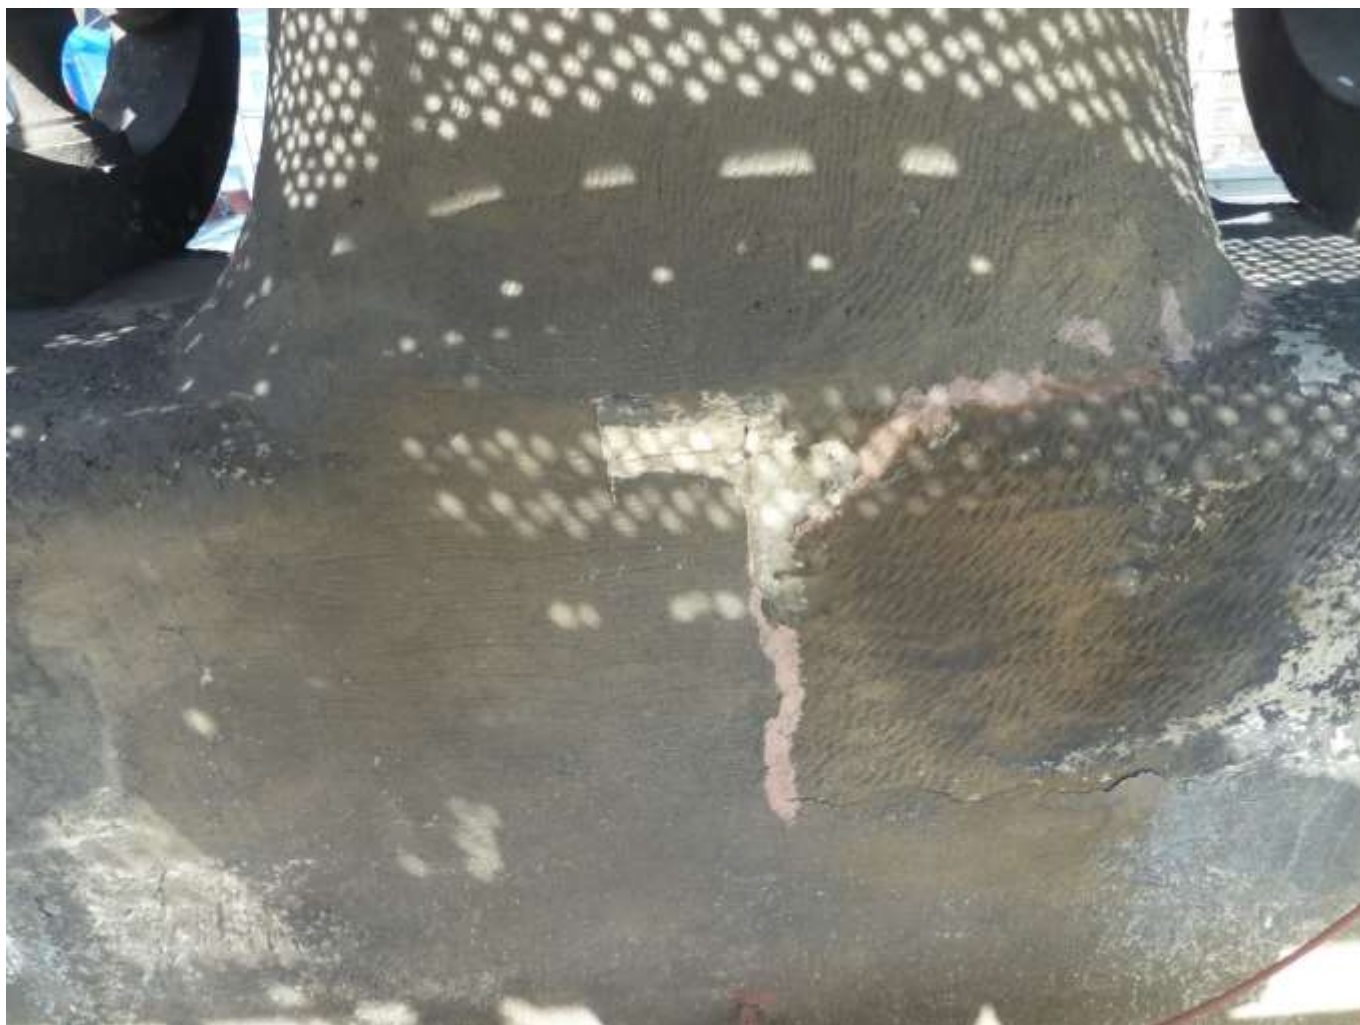
Sousoší Alegorie Thálie.
Zadní strana podstavce sousoší – středová spára. Pravá strana kamene podstavce přetažena
cementovým potěrem.

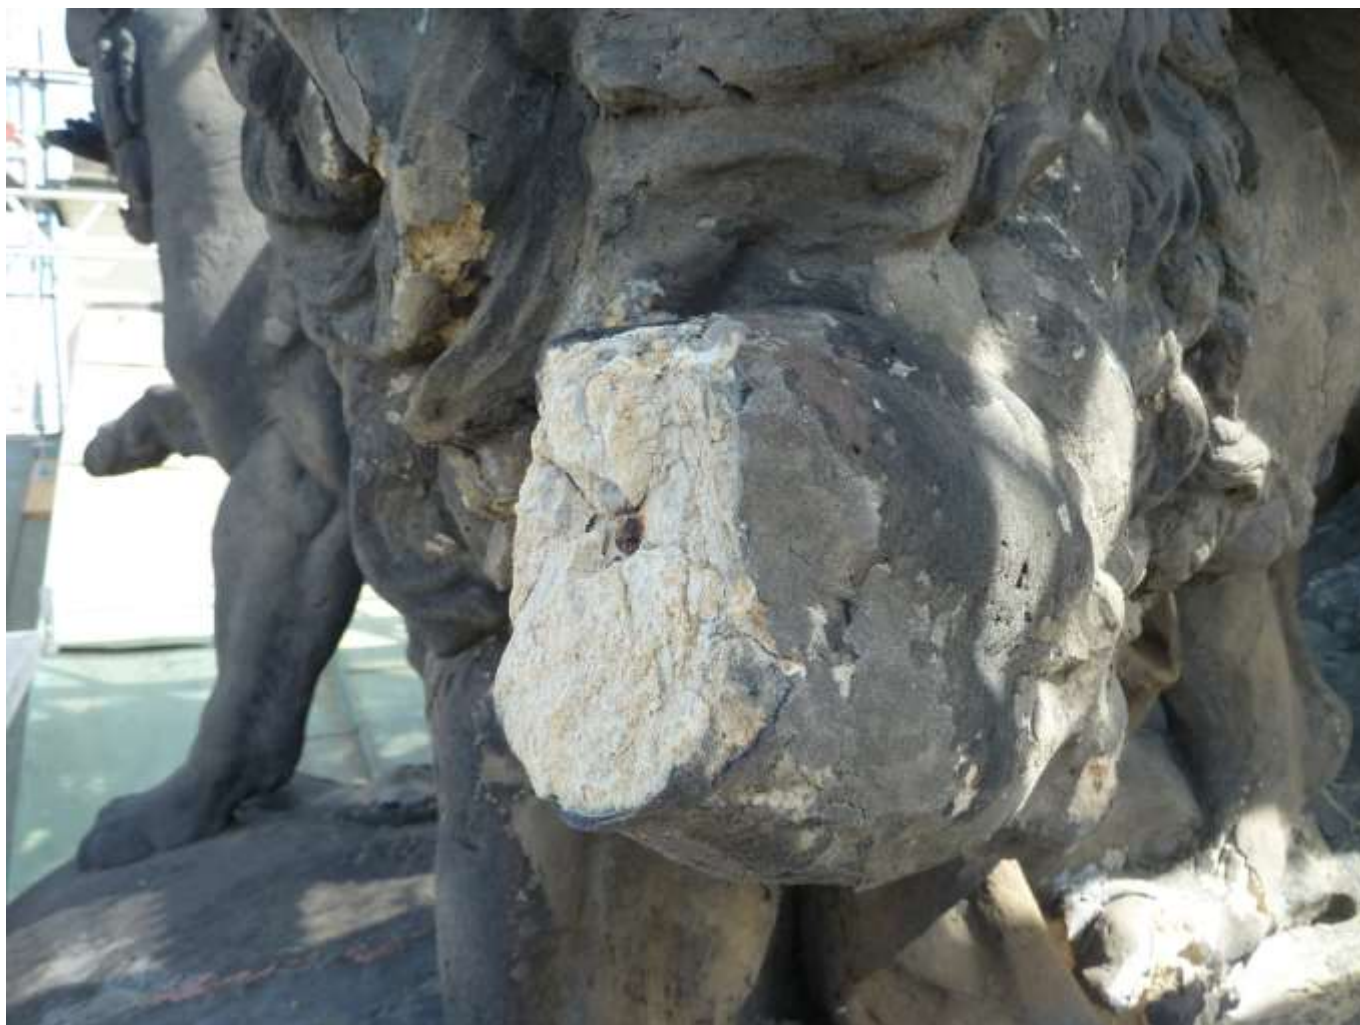
Sousoší Alegorie Thálie.
Socha lva. Odlomená levá tlapa se zbytkem zkorodovaného železného čepu.

Atributy se demontují a převezou do dílny. Zkorodované nosné čepy se vymění za nerezové, zároveň se nahradí i příliš poškozené nosné části atributů (např. hole). Povrch kovu se očistí od nesoudržných povrchových úprav a korozivních produktů mikropískováním. Praskliny v attributech se zaletují cínem. Chybějící části se vyrobí nové a přiletují. Na závěr se povrch opatří antikoročním nátěrem (Hostagrund, fa. Barvy a laky hostivař) a pozlatí plátkovým zlatem pokládaným na mixtion. zrestaurované atributy se osadí zpět.

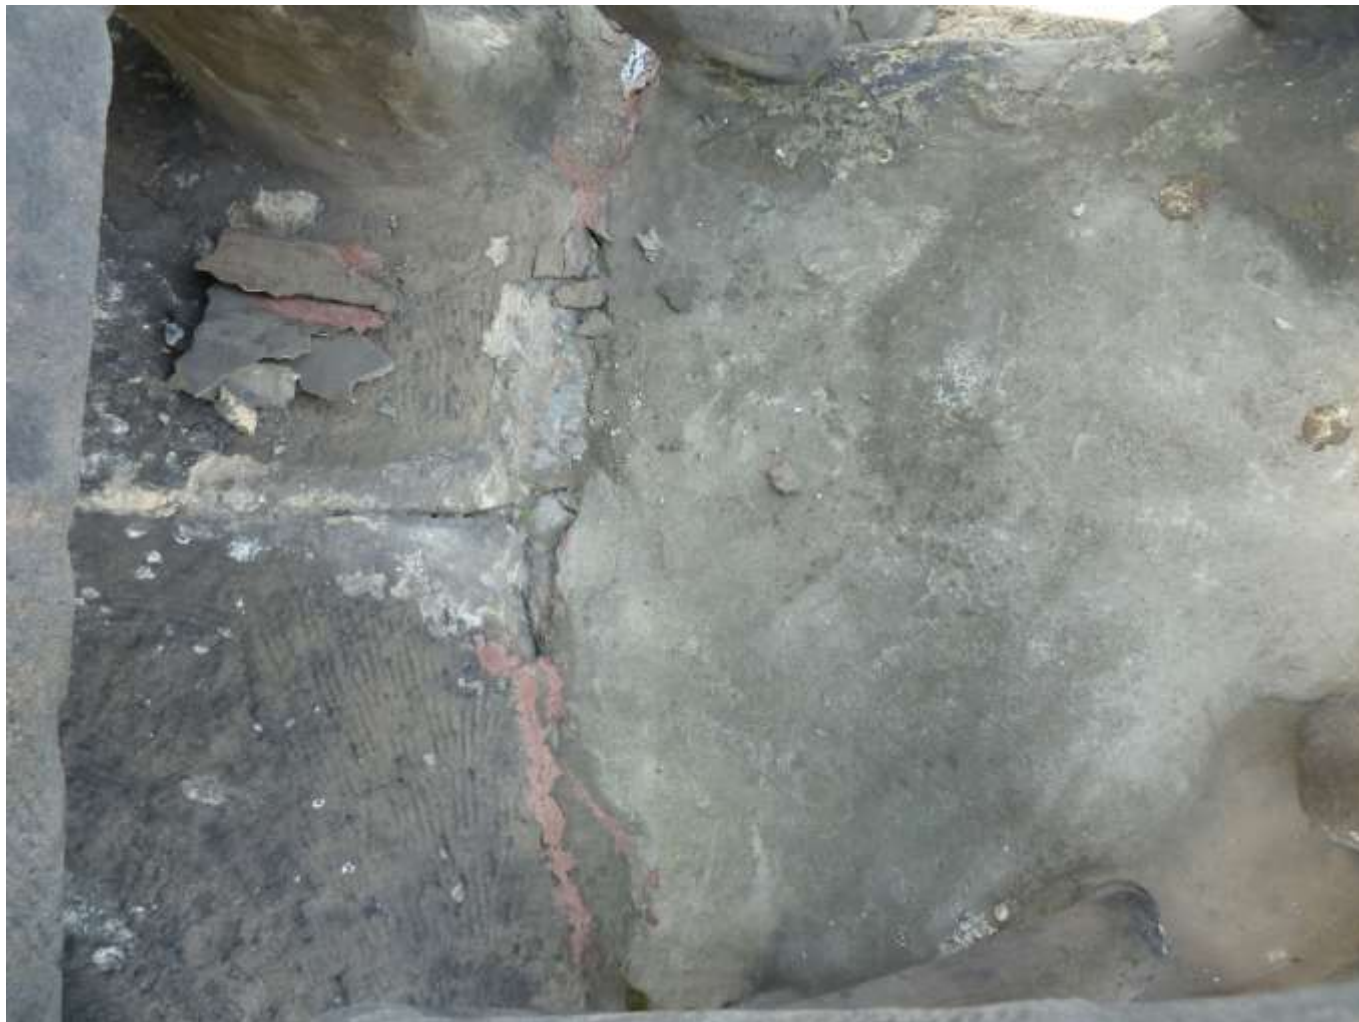
Sousoší Alegorie Thálie.
Podstavec sousoší. Uvolněná vrstva betonu mezi sochami lvů.

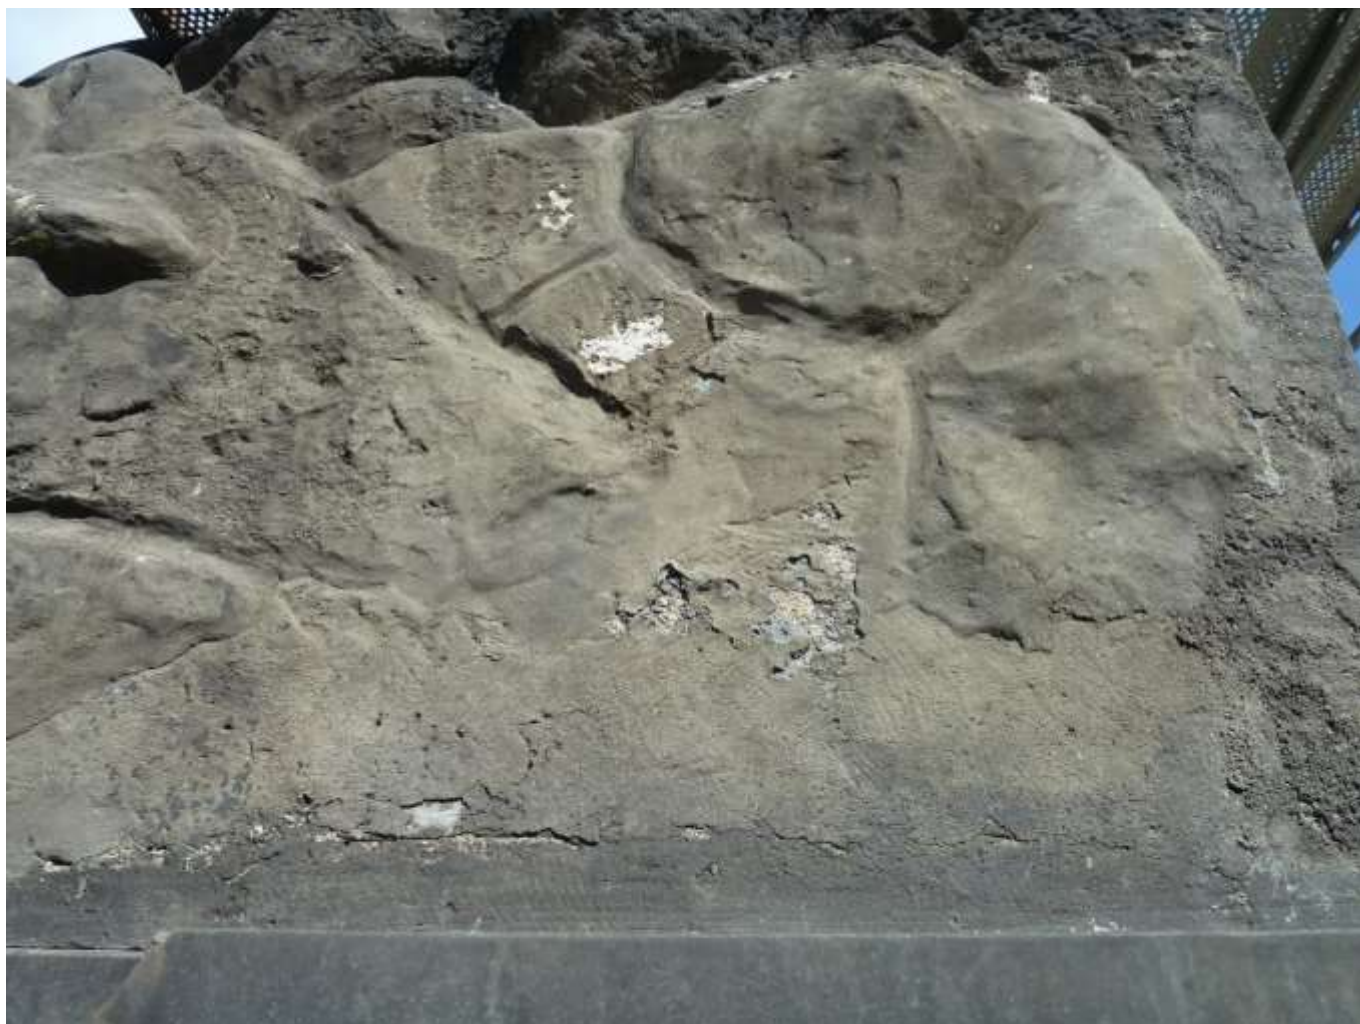
Sousoší Alegorie Thálie.
Podstavec sousoší – pravý bok. Vyzdřená a přeštukovaná část podstavce.

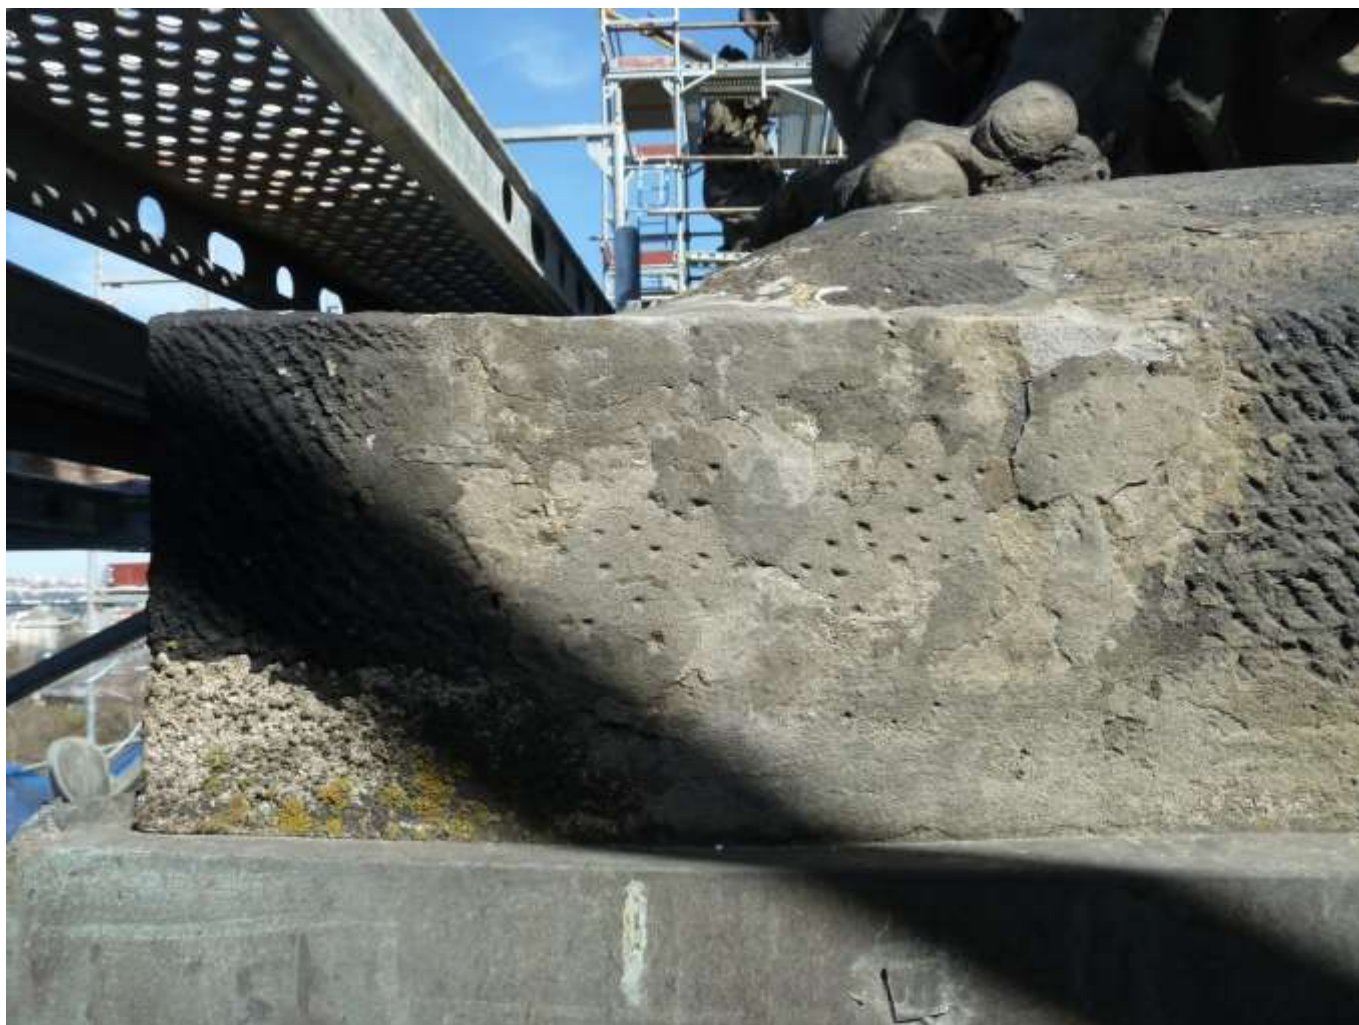
Sousoší Allegorie Thálie.
Podstavec sousoší – pravý bok. Cementové tmely na kamenné části podstavce.
