Parní lokomotiva 464.102

restaurátorský záměr

Praha, leden 2019

Restaurování a provoz historických strojů

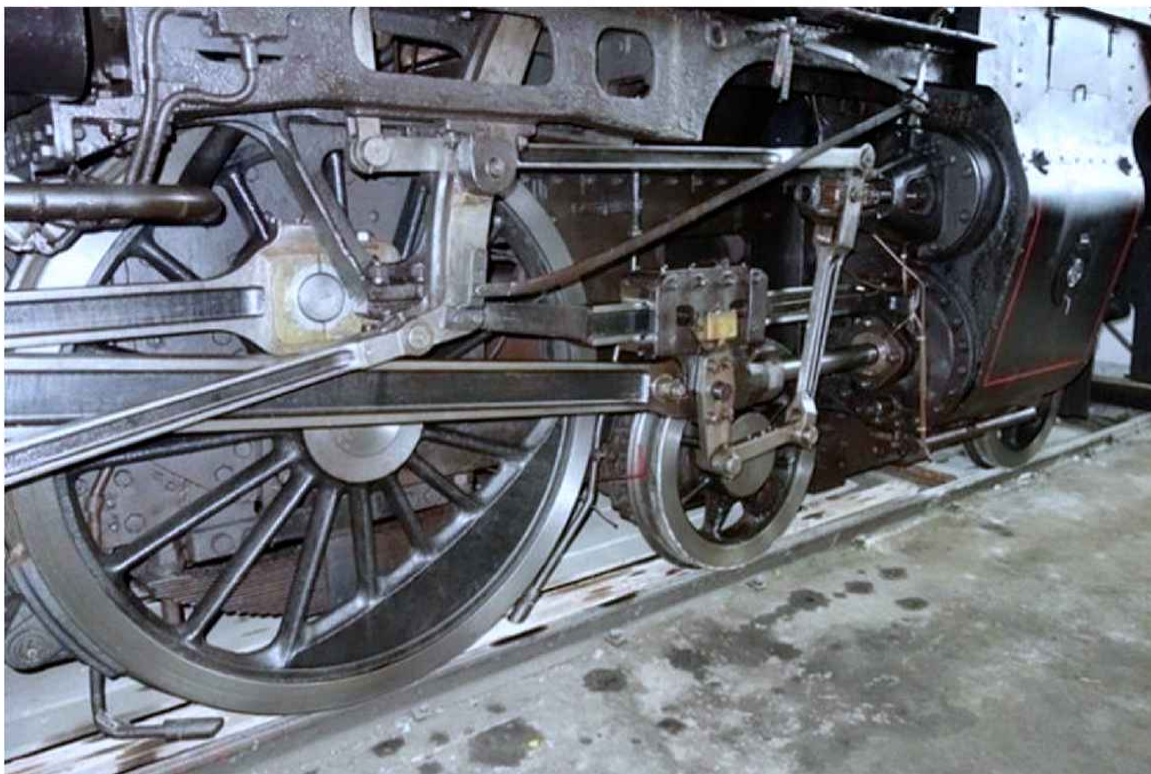
Obr. 25 Pohon a parní stroj na pravé straně. Mezi ostatními stroji v nostalgickém provozu vynikala lokomotiva 464.102 po celou dobu příkladně udržovanými obručemi kol.

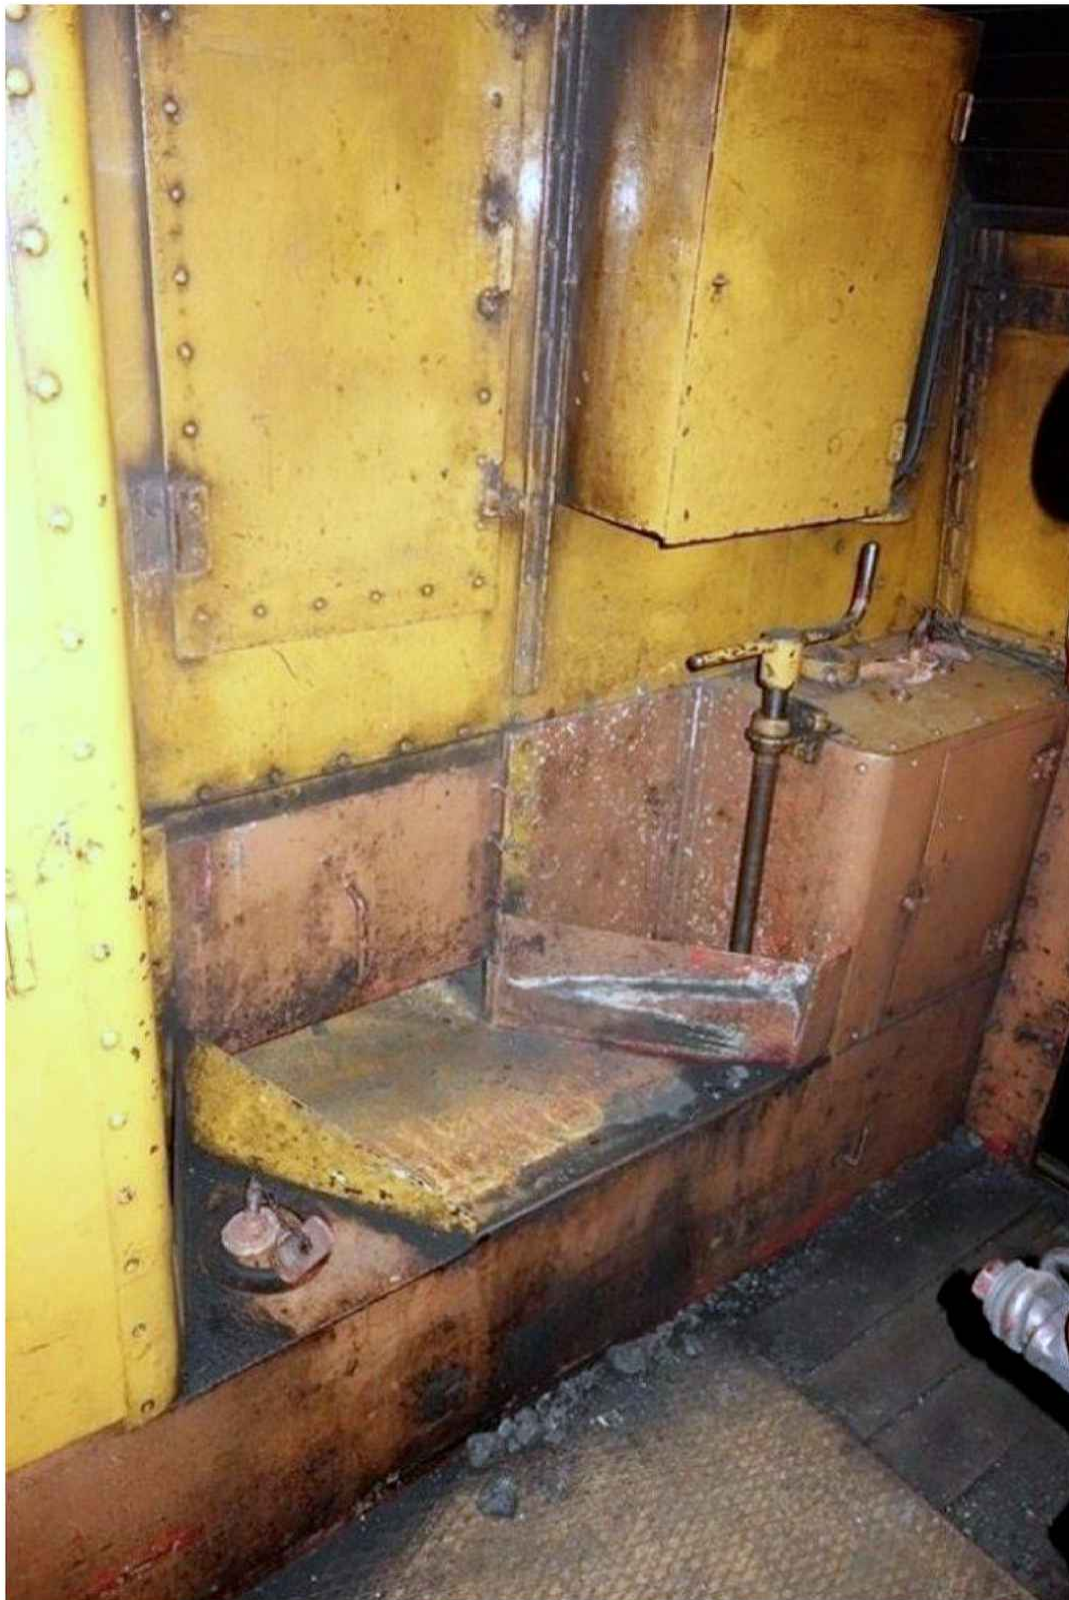
Obr. 37 Zadní stěna budky s lopatářem. Na fotografii kontrastuje dvoubarevné schema nátěru stanoviště, které odpovídá originálnímu z roku 1940.

Nátěr lokomotivy se kompletně obnoví. Barevné řešení bude v originálním provedení, tedy lesklou černí (plechové díly, rám, hvězdice kol), matnou černí (dýmnice, popelník, armaturní hlava, bloky válců a další litinové díly) a interier budky ve stávající kombinaci pololesklý okr – hněd. Při obnově nátěrů stanoviště doporučuji pátrat po zbytcích starších barevných vrstev, které by mohly upřesnit schema nátěrů. Ořízka (linkování) červené barvy se obnoví podle tovární fotografie lokomotivy 464.101 (obr. 1 v příloze), tj. bude i na kotlových pasech a bude mít zaoblené rohy.

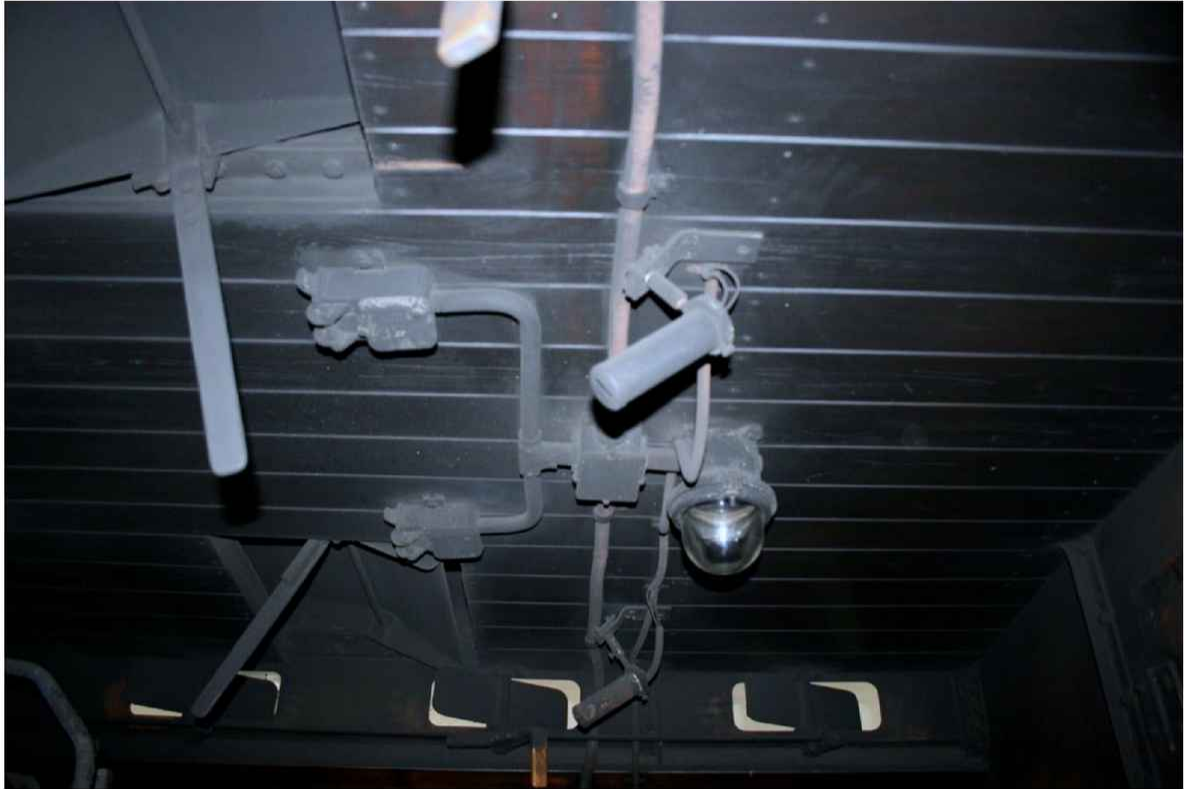
Obr. 40 Palubkové obložení stropu stanoviště se vyčistí a zachová.
